Restauration de la continuité écologique sur la Ribière

Fédération des Hautes-Alpes pour la Pêche
et la Protection du Milieu Aquatique

Le secteur aval du torrent de la Ribière, 200 m à l'amont de la confluence avec la Souloise, a été modifié morphologiquement avec la mise en place de 3 seuils servant à alimenter 3 canaux. (sur 600 m de linéaire)

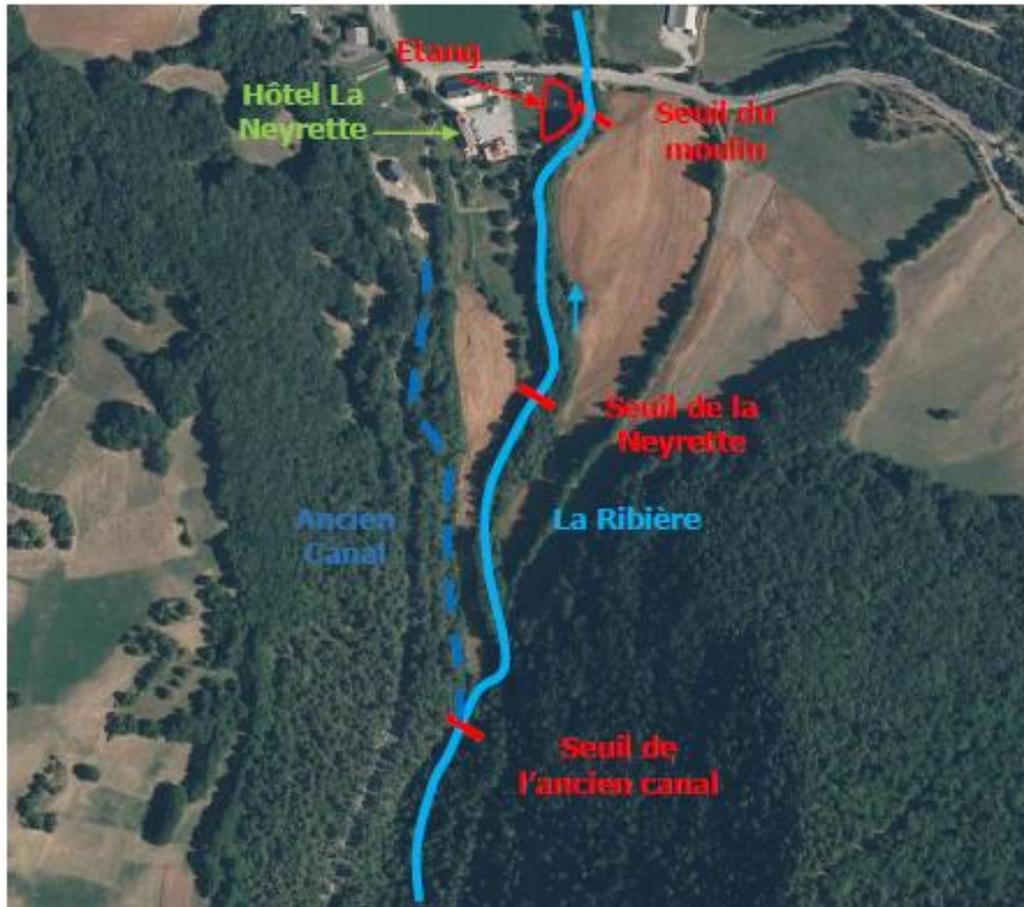
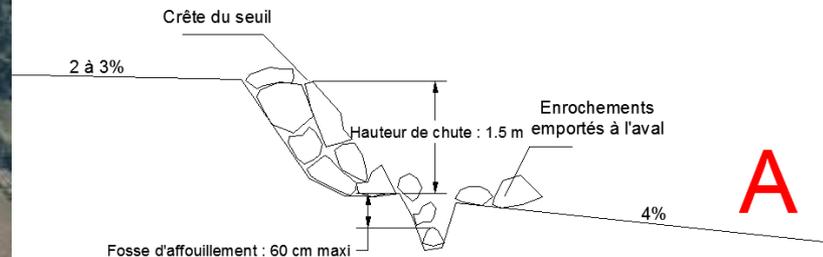
❑ Réalisation technique : seuil de l'ancien canal

- Ouvrage constitué d'un amas de gros blocs sur toute la largeur de la rivière
- **Obstacle diagnostiqué infranchissable**
- En mauvais état
- Aucun usage

➡ Arasement total du seuil

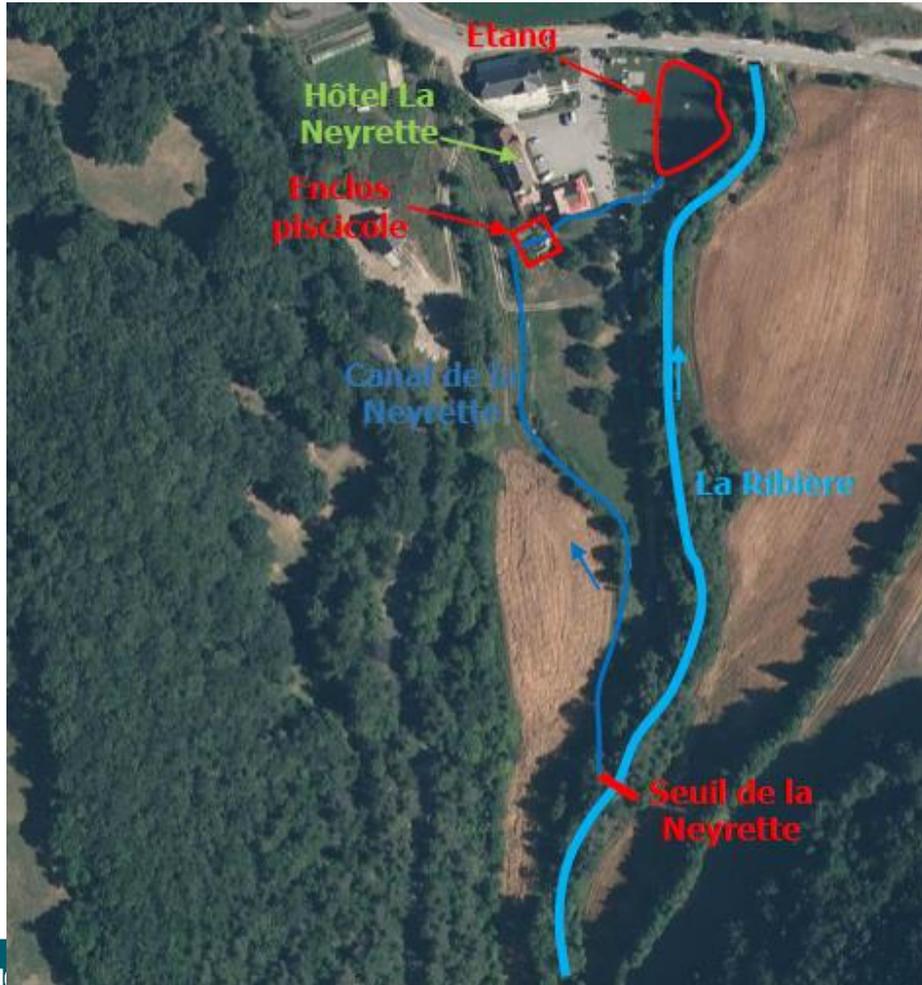
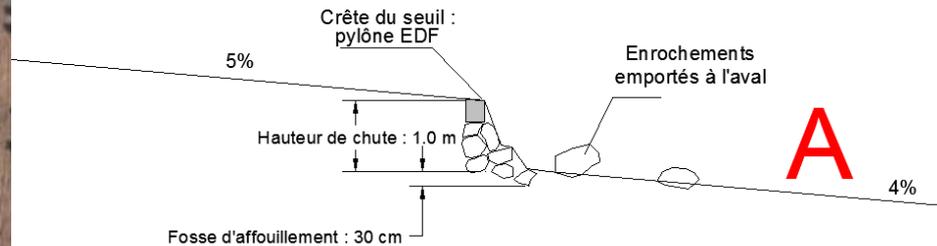
❑ Réalisation technique : seuil de la Neyrette

- Ouvrage est constitué de blocs de grande taille et de longrines en béton.
- **Obstacle diagnostiqué infranchissable**
- Seuil encore fonctionnel mais pas en bon état.
- Prise d'eau implantée en rive gauche qui alimente un canal

➡ Arasement total du seuil
+ création canal et prise latérale
+ protection berge technique végétale

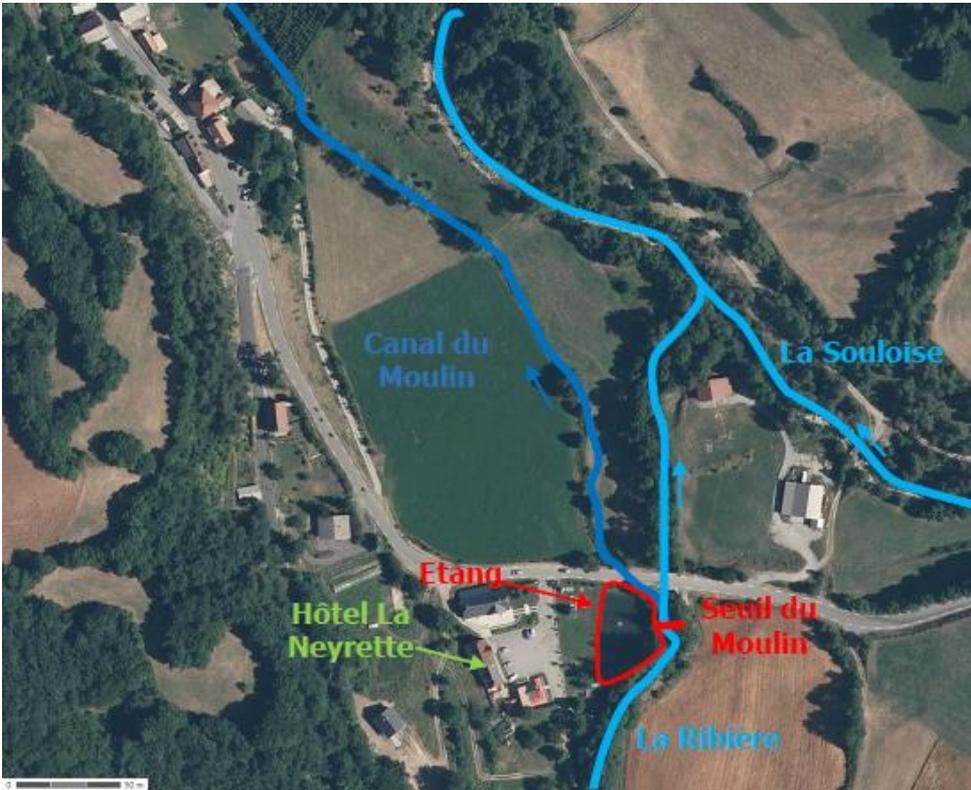
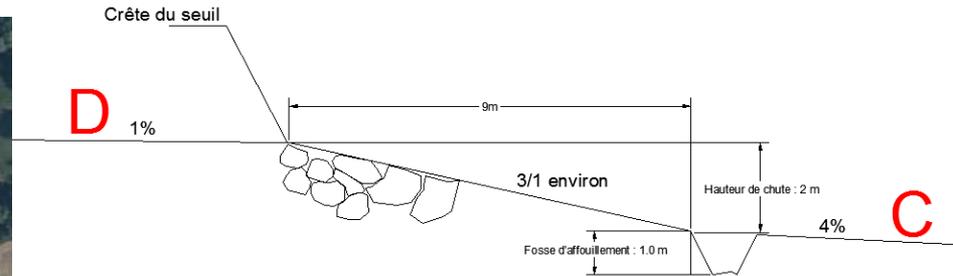
❑ Réalisation technique : Seuil du Moulin

- Hauteur de chute importante
- Espace limitée en aval et sur les berges
- Seuil encore fonctionnel mais pas en bon état.
- Plus d'utilité.
- **Obstacle diagnostiqué infranchissable**

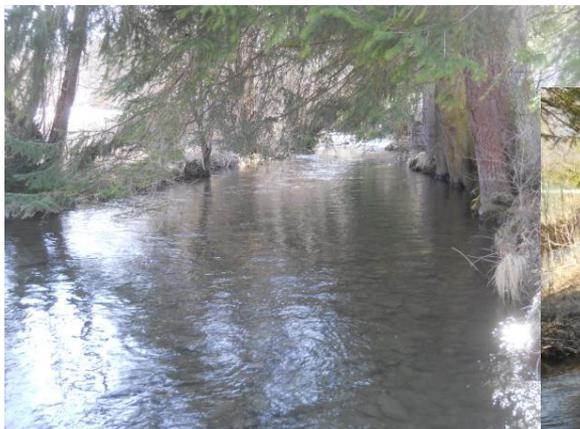
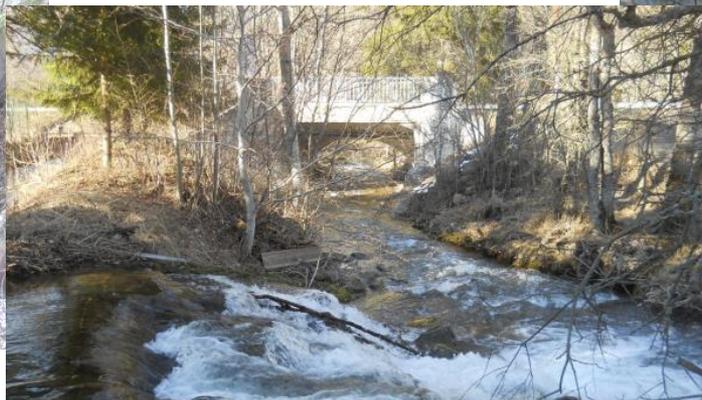
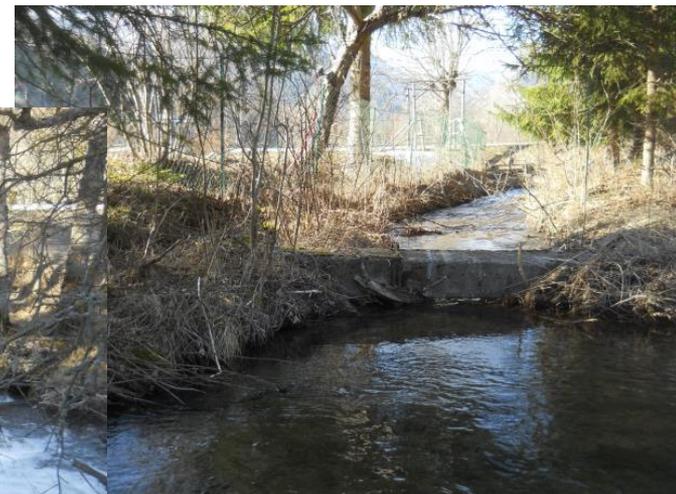
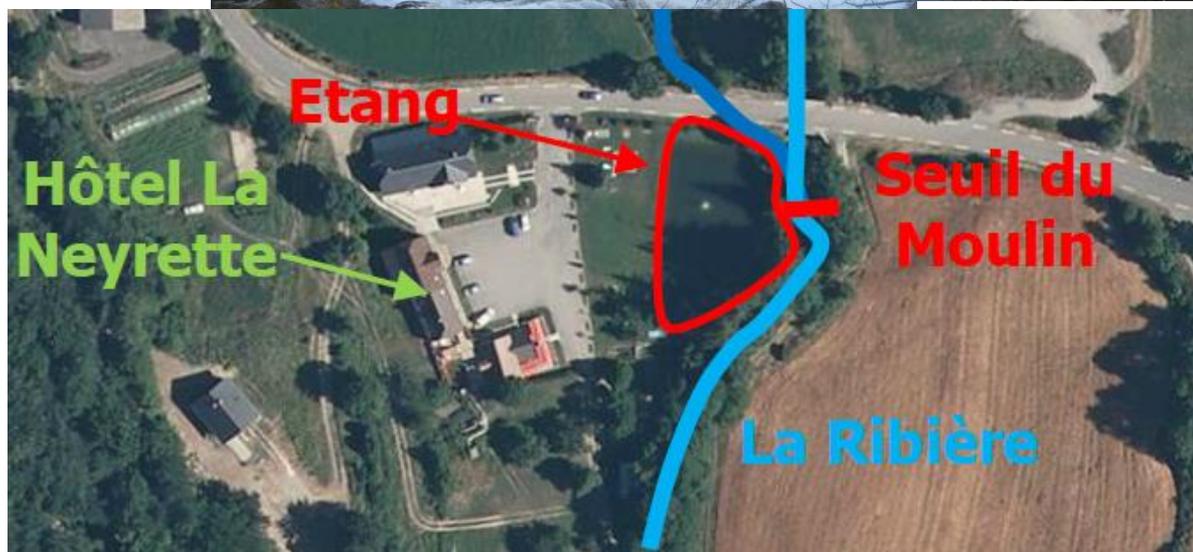
PROBLÉMATIQUE DE L'EFFACEMENT DU SEUIL DU MOULIN

L'effacement du seuil du moulin n'est pas sans conséquences, en effet sa hauteur importante par rapport à la morphologie et la faible largeur de la rivière implique :

- Abaissement du lit de 2 m provoquant une érosion régressive sur 40 m
- Risque de rupture de la digue de l'étang de l'Hôtel et déversement de l'étang dans la Ribière.
- Risque d'effondrement des berges et de la végétation

érosions latérales prévisibles du cours d'eau
