Congrès de l'ARFPPMA PACA

# Recherche d'opportunités en vue de favoriser l'émergence de projets dans les cours d'eau des secteurs nord et sud Alpilles

Gardanne – Vendredi 27 Avril 2018

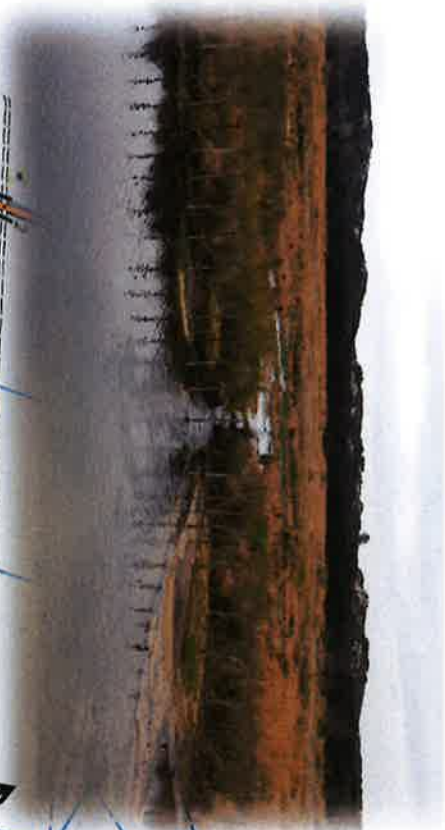
- Focus  
*Canal de la Vallée des Baux*

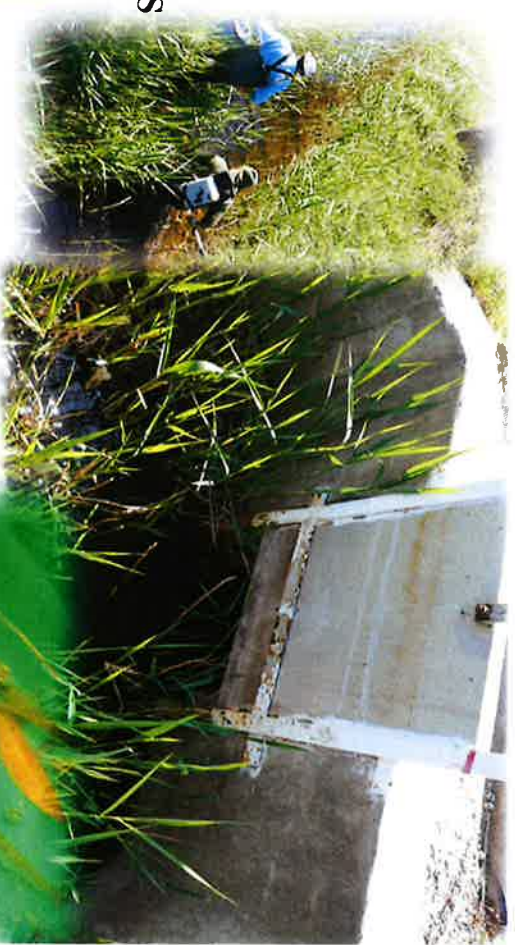
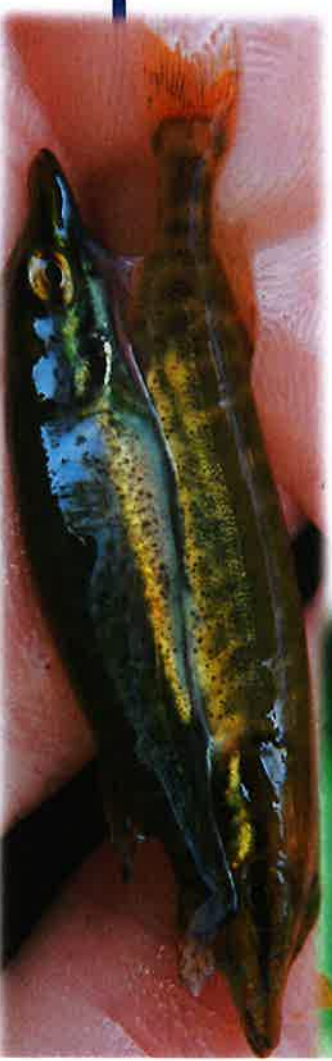
- Echantillonnage de 12 frayères potentielles

Vallée des Baux	Vigueirat	CC Rhône	Anguillon
2	7	1	2

- Mise en évidence de la reproduction sur les trois bassins versants
  - 1 brocheton BV Vallée des Baux
  - 2 frayères actives BV Vigueirat (sur le même réseau) + 1 colonisée sans repro
  - 1 frayère active sur le BV Anguillon
- Faible nombre de frayères fonctionnelles

- Accessibilité/présence de géniteurs
- Hydrologie
- Fonctionnalité
