Vendredi 12 Avril 2019 – Sainte-Tulle

# ETAT D'AVANCEMENT DE L'ÉTUDE DE DÉVALAISON DES ANGUILLES ARGENTÉES SUR LA CAGNE

Charlie PERRIER – Association Migrateurs Rhône Méditerranée

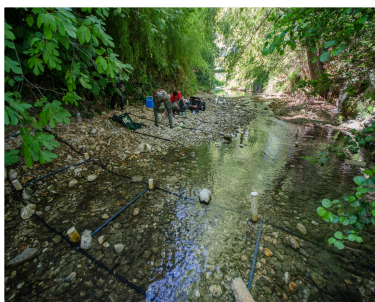
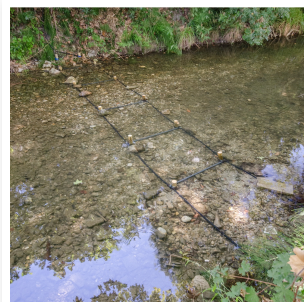
Une seule station, 3 antennes de détection

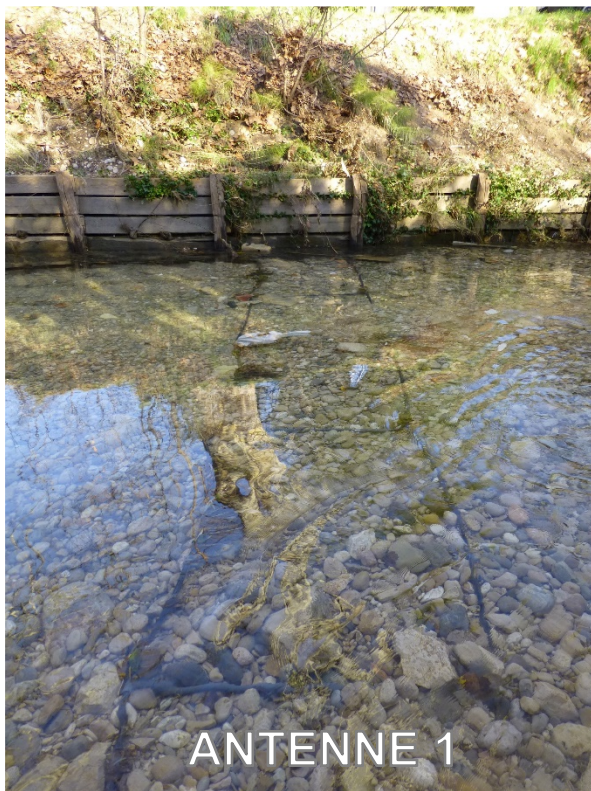
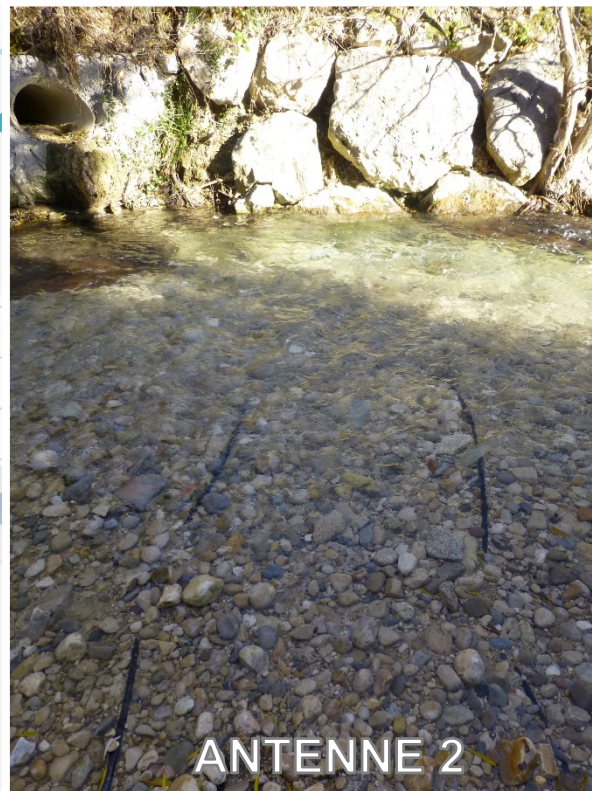
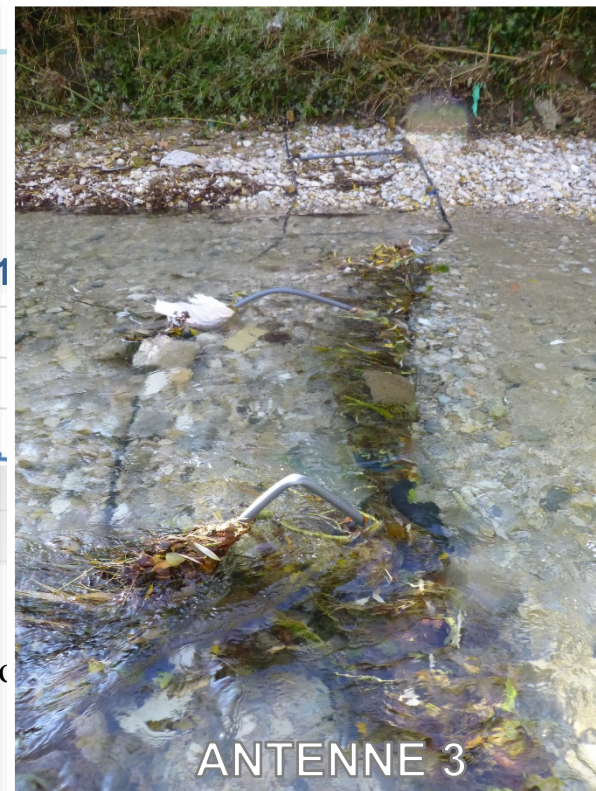
→ Quelles efficacité des antennes ?

- **100 %** des 15 anguilles détectées par les Antennes 1 et/ou 2 → dédoublement sur 30m pertinent !
- Antenne 3 endommagée par la crue , aucune autre détection supplémentaire

→ **Quelles efficacité des antennes ?** A1 et A2 conservés, A3 retirée

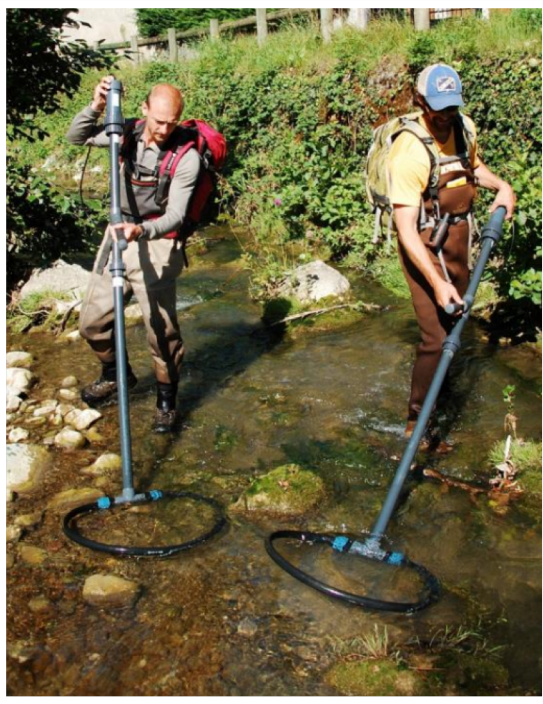
→ Retrait de A3 sur Bugadières

→ Mise en place d'un 2e site de suivi en amont :

→ Mise en place du **TRACKING-MOBILE**
