**4EME EDITION DES TROPHEES MILIEUX AQUATIQUES
2018**

Restauration écologique de l'adou des Barrachin sur le Bassin Versant de la Durance

Restauration de la continuité écologique sur l'adoux de Barrachin (Durance)

MESURE DE COMPENSATION «
RESTAURATION DE L'ADOUX DE
BARRACHIN »

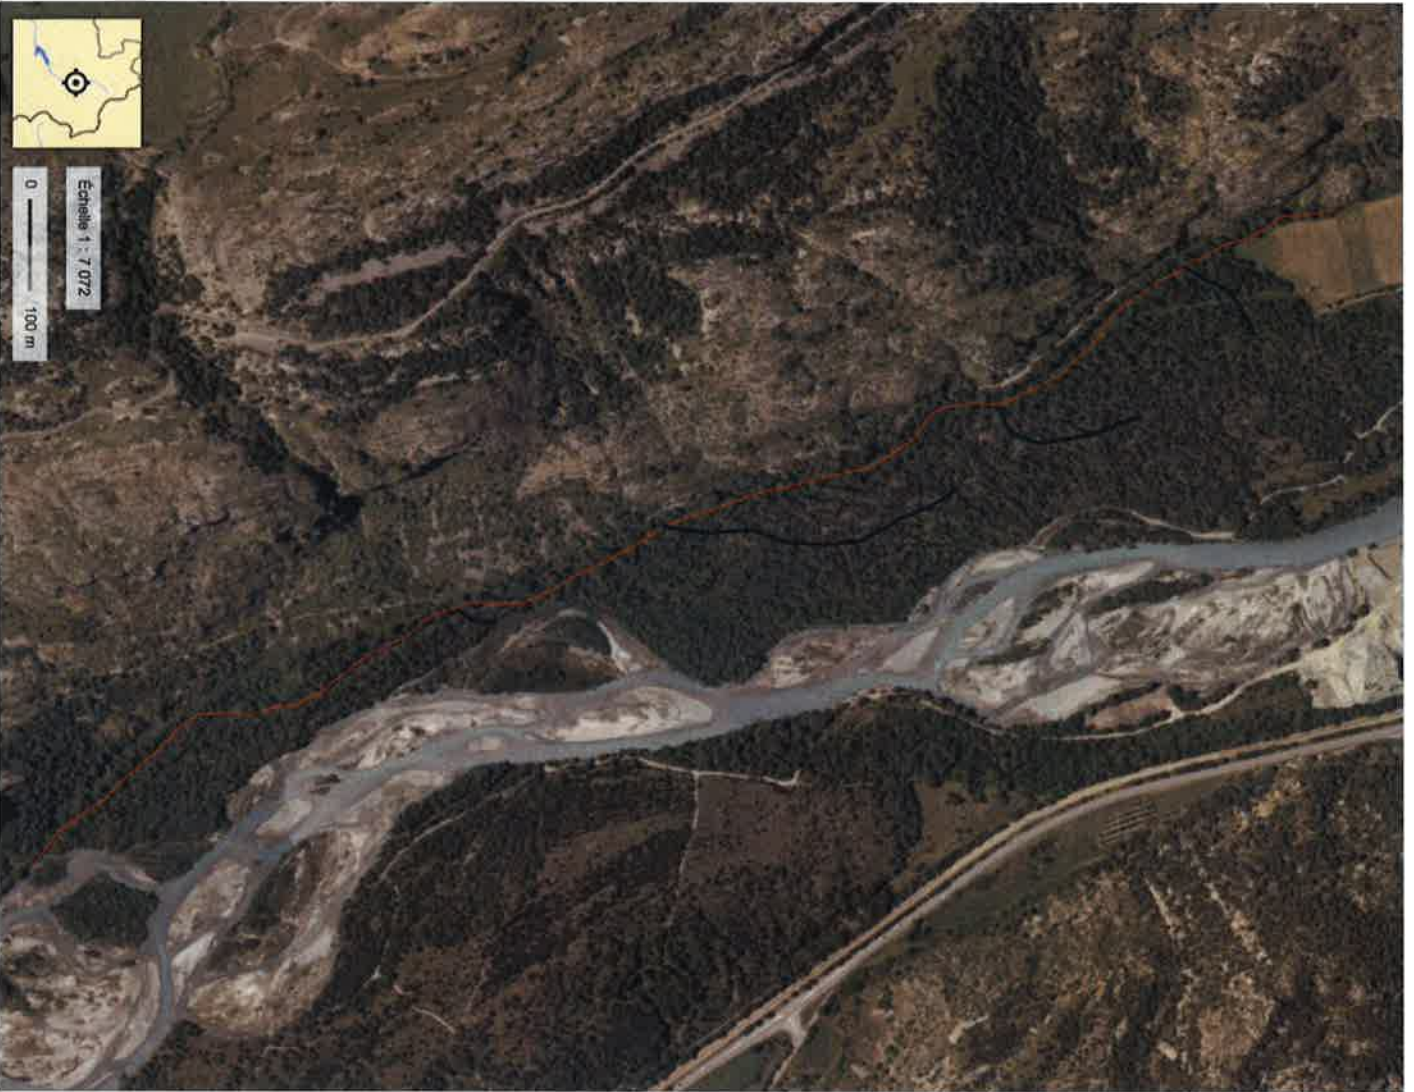
Adoux de Barrachin

Définition Adoux : Résurgence de la nappe phréatique, coulant parallèlement au cours d'eau principal dont ils sont les affluents

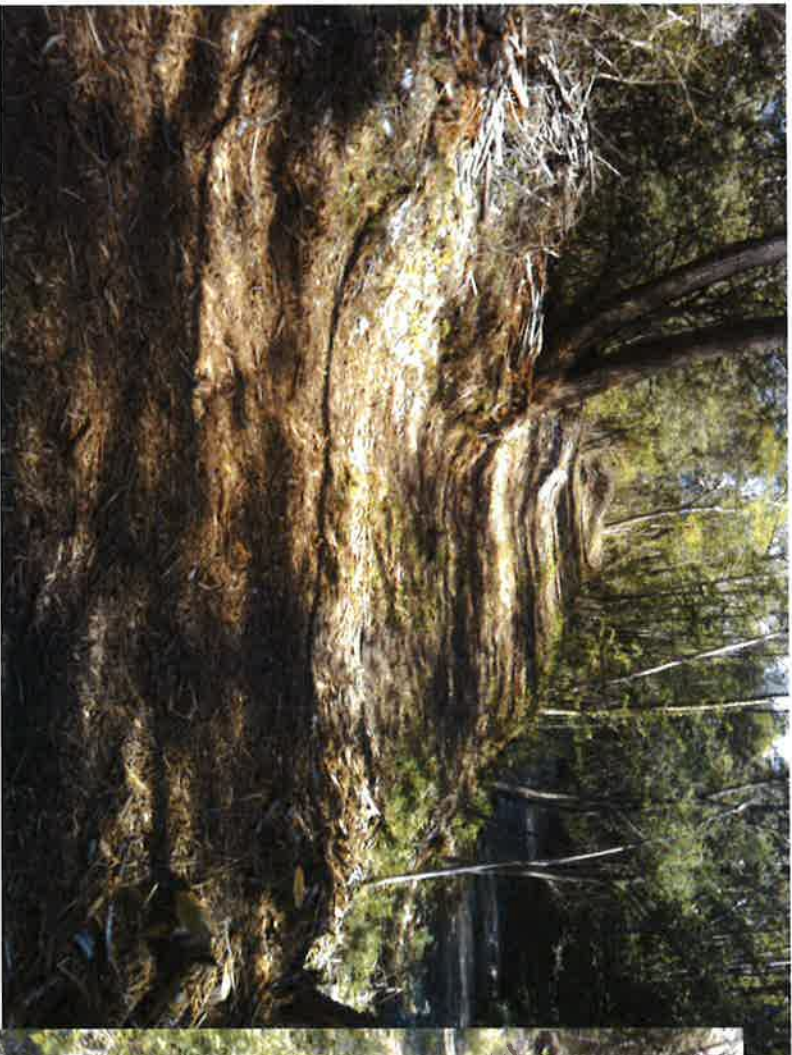
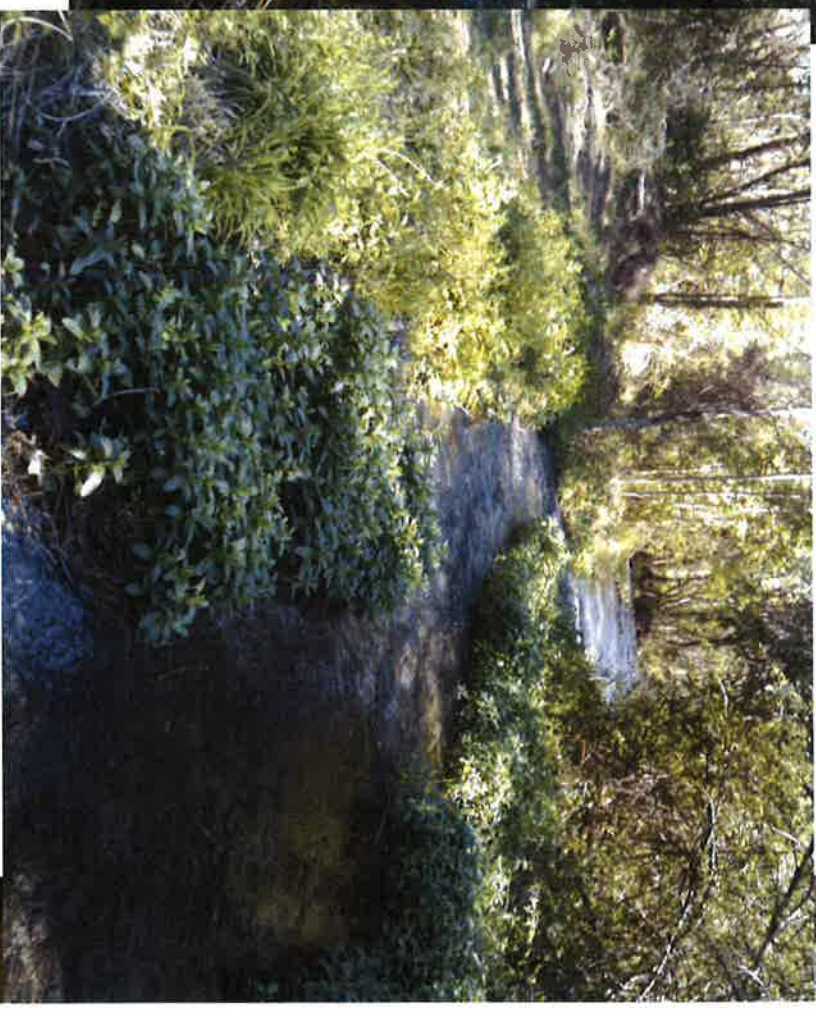
**MAIS il y a toujours rupture des continuités hydrauliques
(longitudinale et latérales) et piscicole**

**En cause principalement la présence d'une digue/merlon en rive
gauche (laisses de curage?) qui isole l'adoux du système Durance**

- **Travaux** : Création de brèches dans le merlon/digue en rive gauche

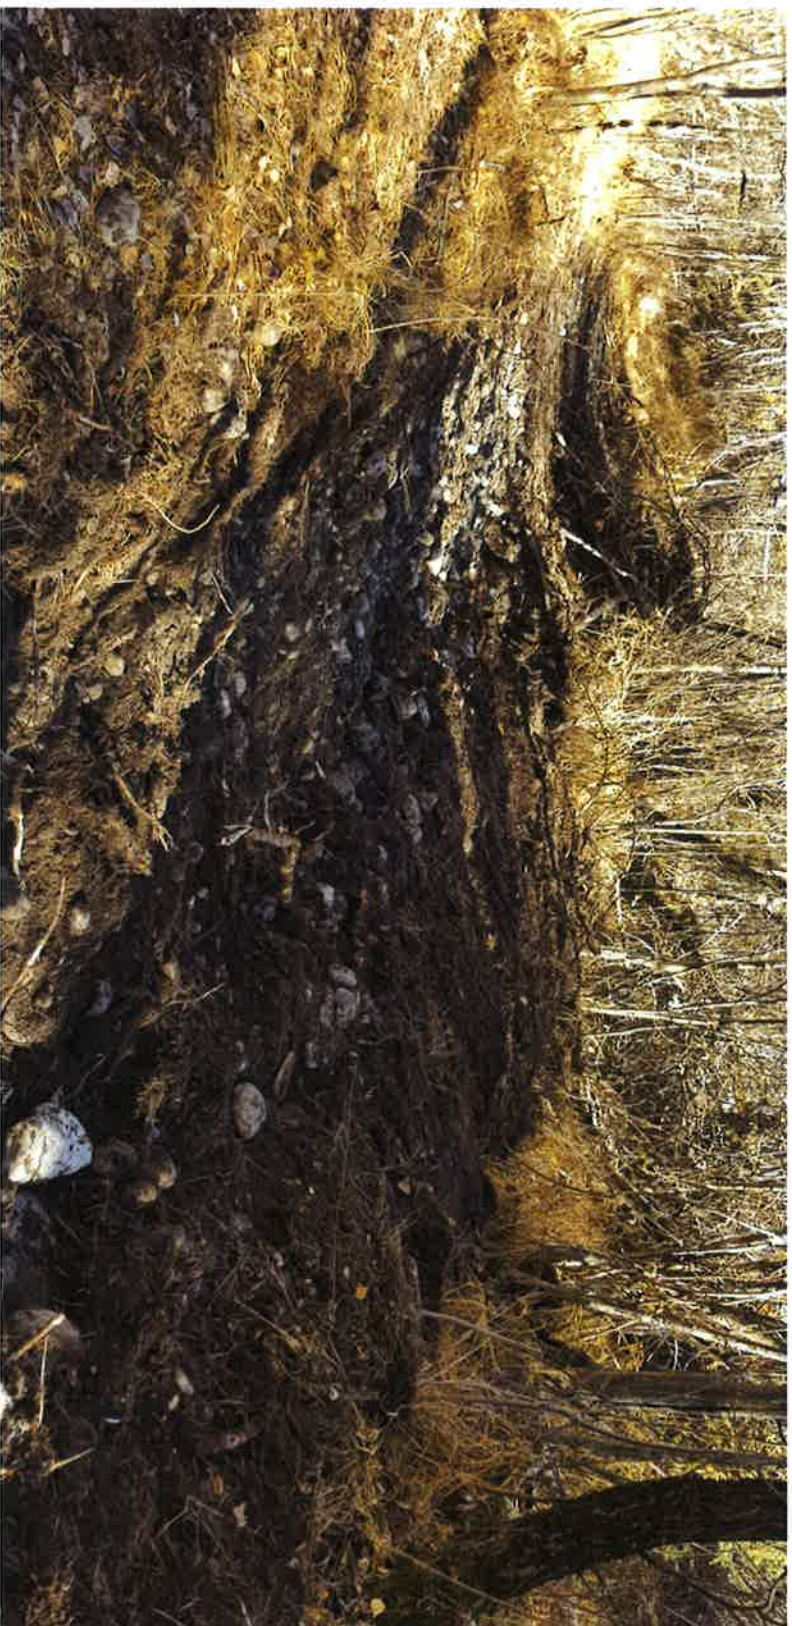
Reconnection de l'adoux au système alluvial de la Durance

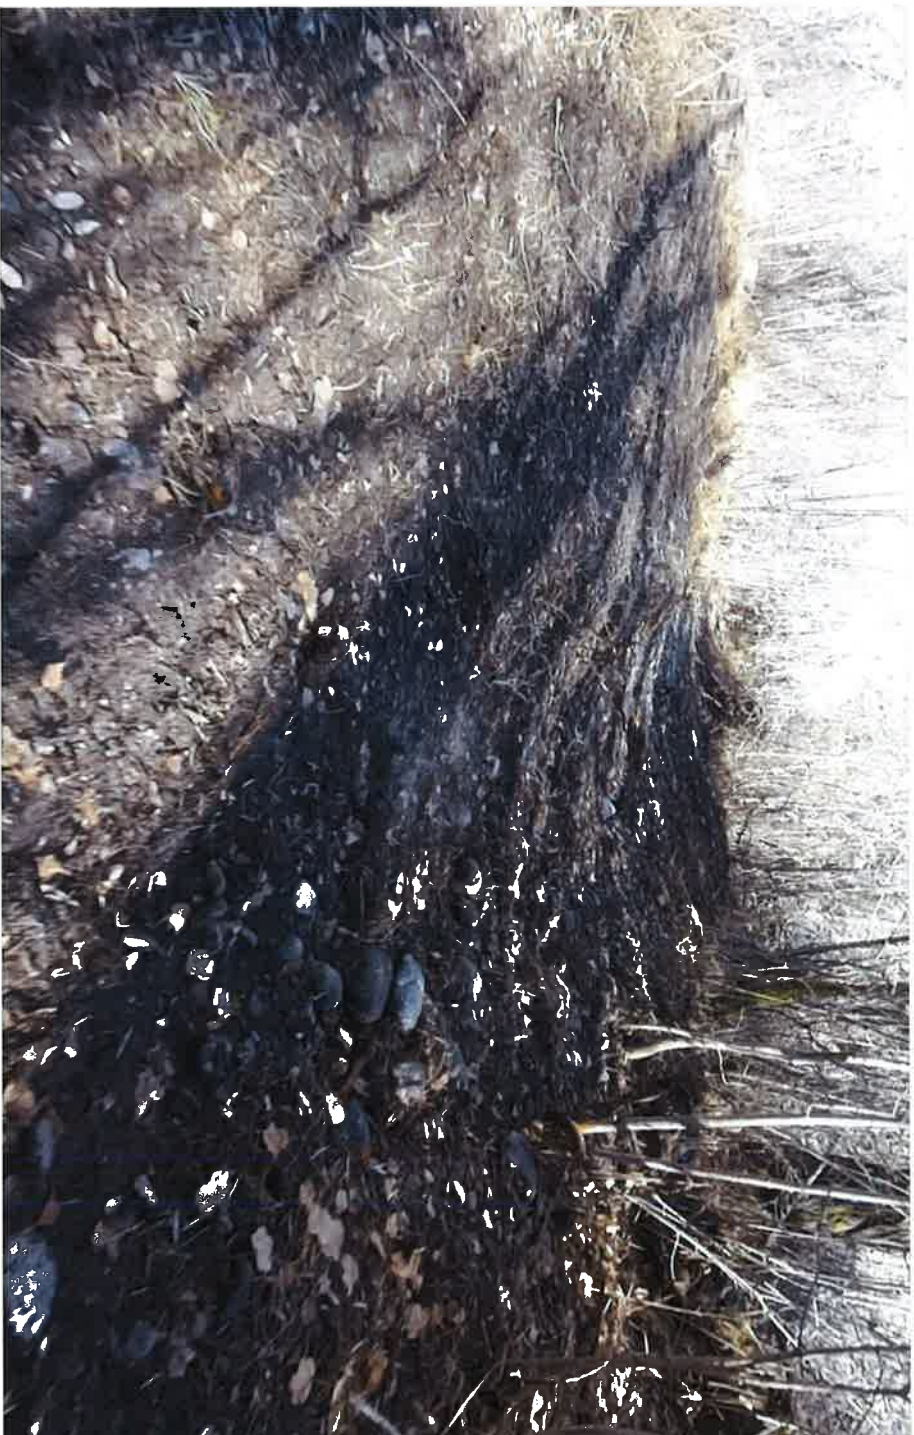
Reconnection de l'adoux au système alluvial de la Durance

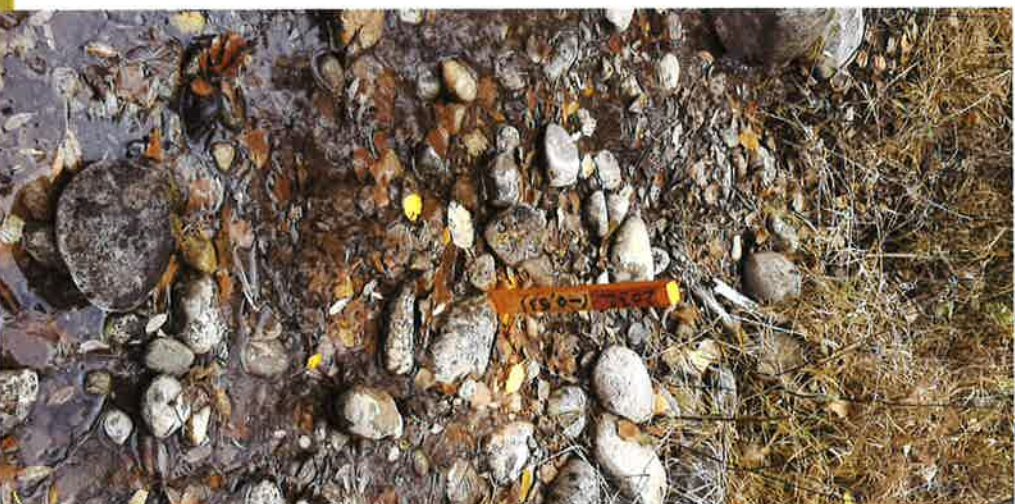
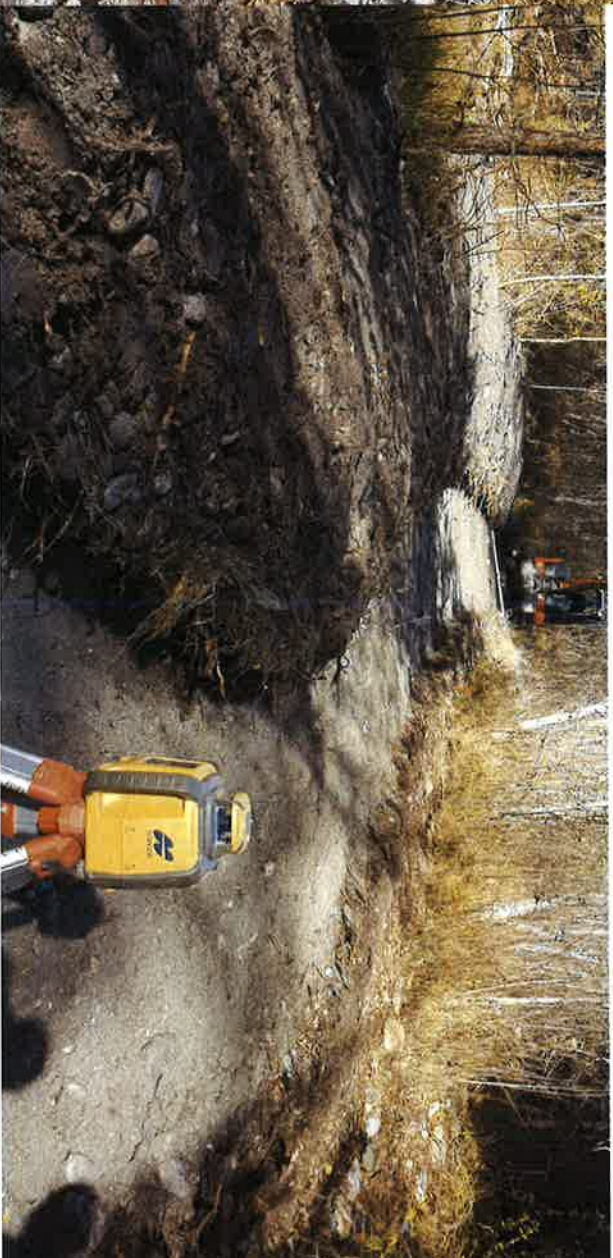
Restauration de la continuité hydraulique

- Piquetage du profil d'implantation - lit objectif de pente 3%

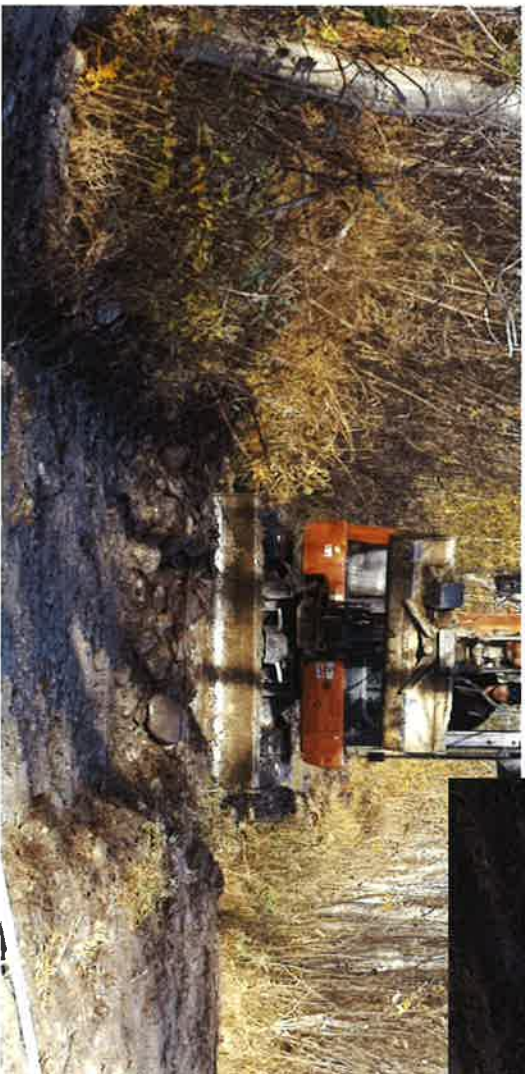
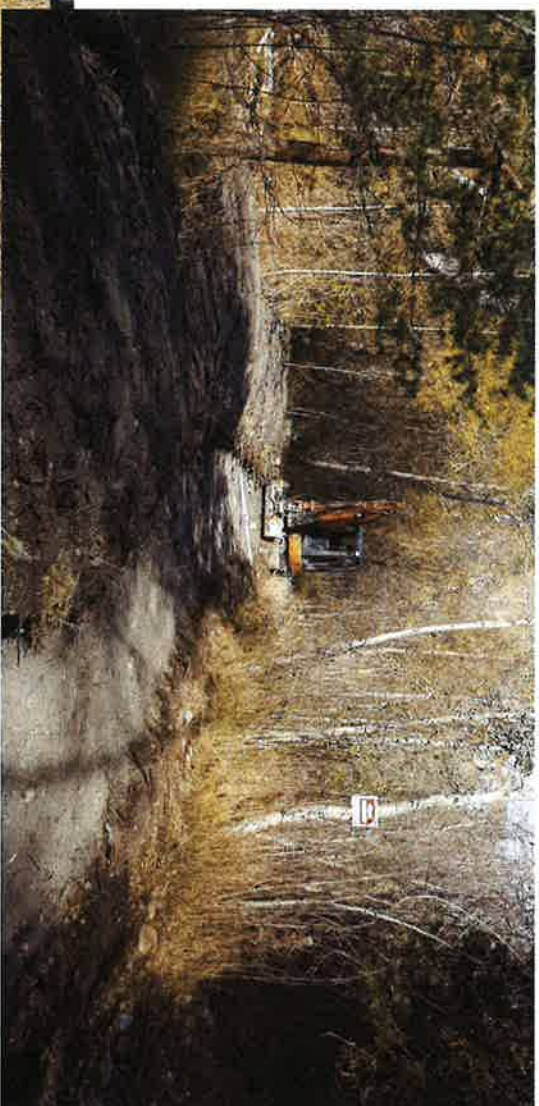
- Restauration de la continuité hydraulique
- Re-méandrage calée sur la berge rive gauche

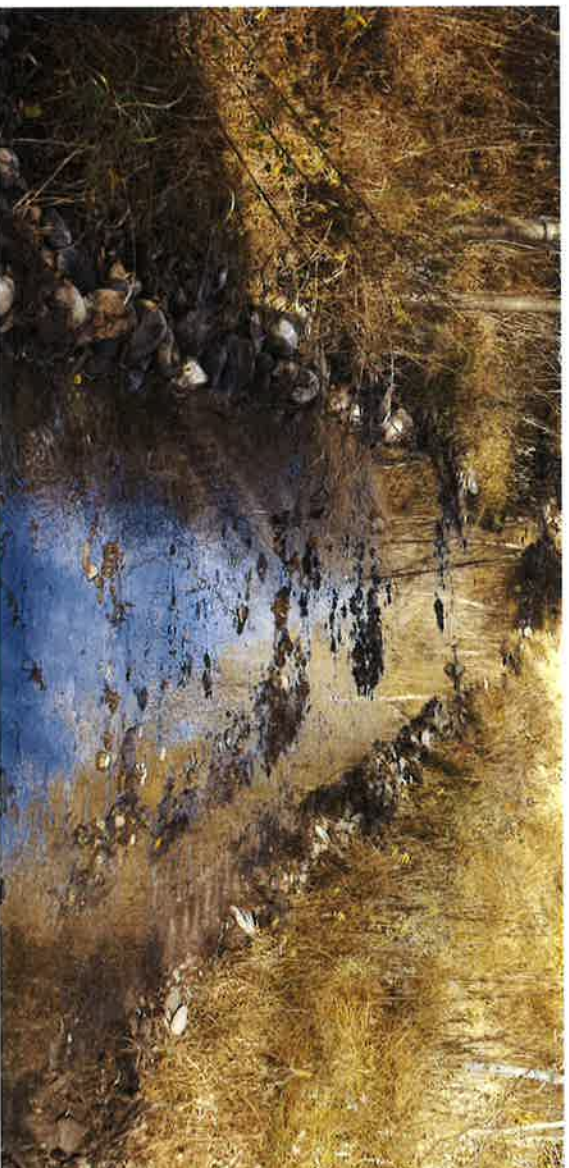
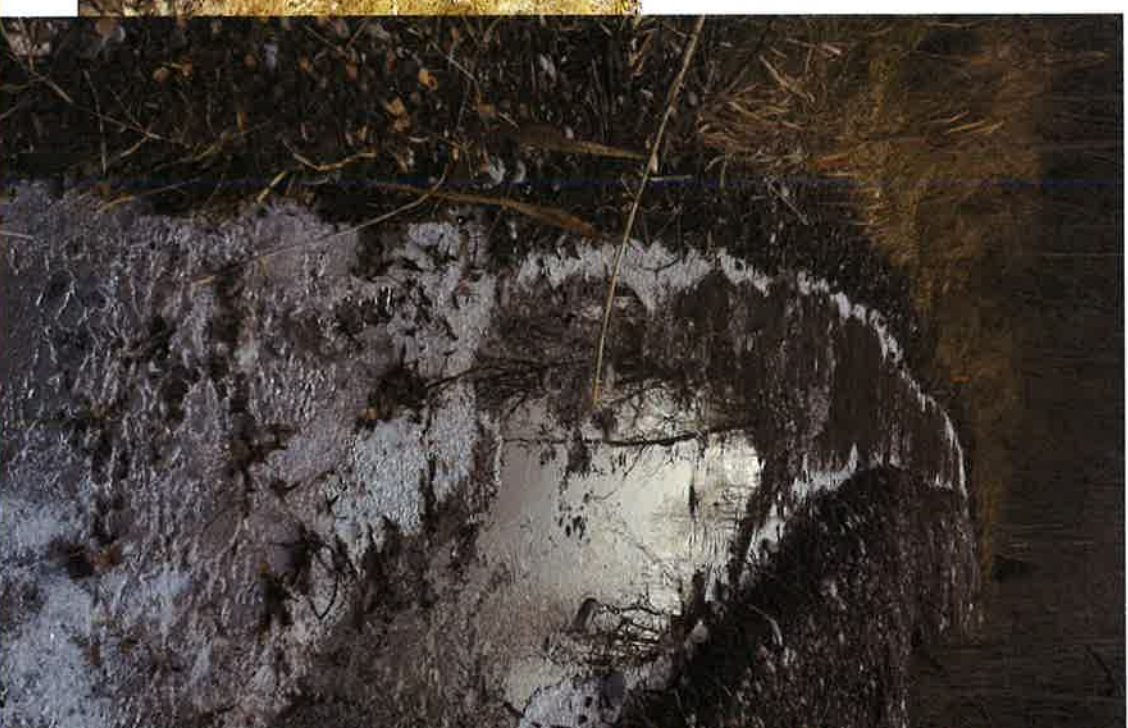
- Restauration de la continuité hydraulique

- Travaux efficaces avec une retour de 'l'eau' dans le tronçon en assec très rapide
- Pas de perturbation sur le secteur en aval : turbidité etc....
- Dans l'attente des conditions hydrologiques plus favorables au printemps pour mesurer l'efficacité des brèches et des apports en eau
- Pose de piézomètres pour effectuer un suivi du site
- Comptage de frayères pour mesurer efficacité de la mesure
