# Réhabilitation et restauration de la continuité écologique sur le site de Prades

AGENCE FRANÇAISE  
POUR LA BIODIVERSITÉ  
ÉTABLISSEMENT PUBLIC DE L'ÉTAT

Syndicat mixte  
du bassin versant  
**Tarn-amont**

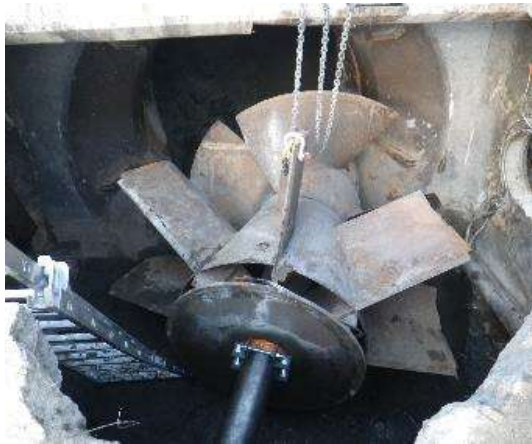
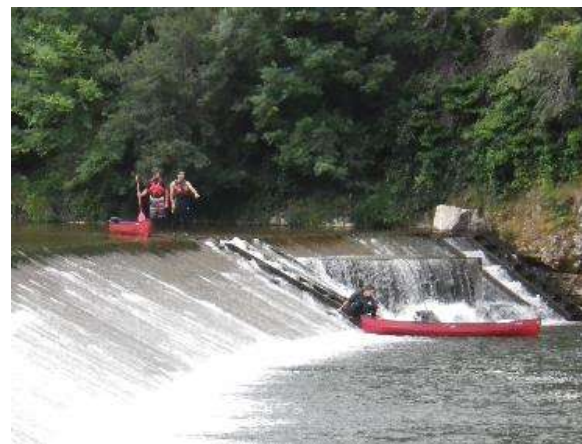
- Hauteur maximale de chute 2.9 m, 4 m de large et 110 mètres de long
- Face au château de Prades
- Zone d'influence amont > 800 mètres avec une rive droite aménagée
- Présence d'un captage AEP
- Seuil mis « à sec » tous les ans pour faciliter le passage piéton/véhicule
- Un seuil dégradé avec une structure hétérogène et une passe à poisson inopérante

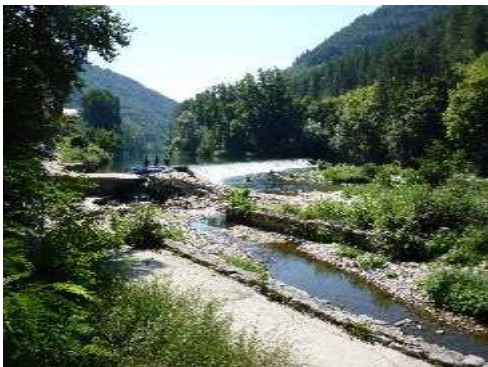
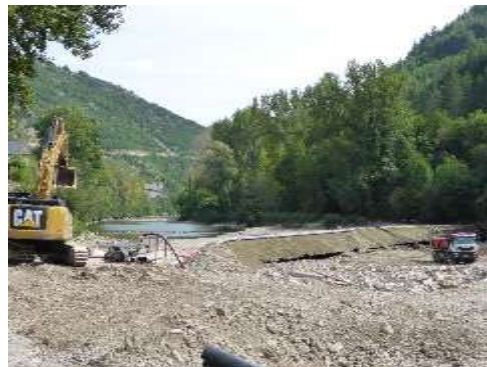
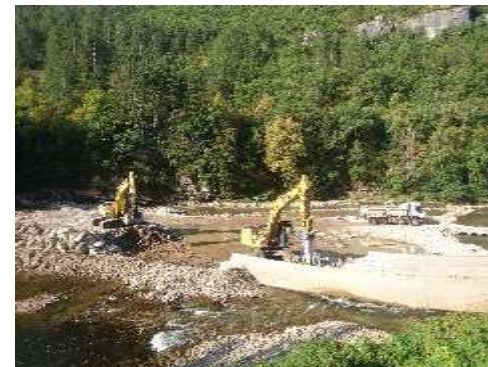
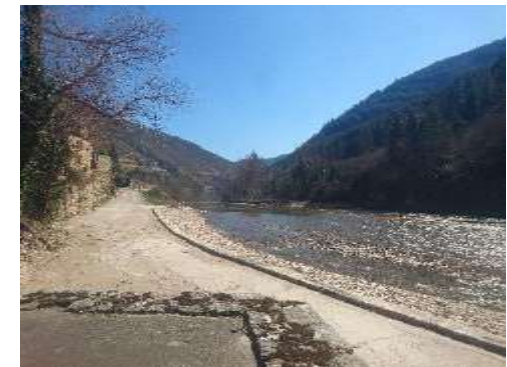
- Le suivi
- Les différentes phases - 20/08 au 26/10
- Quelques réajustements

Dans chaque cas, validation par la DDT, l'AFB, la DREAL, l'ABF et l'Agence de l'eau

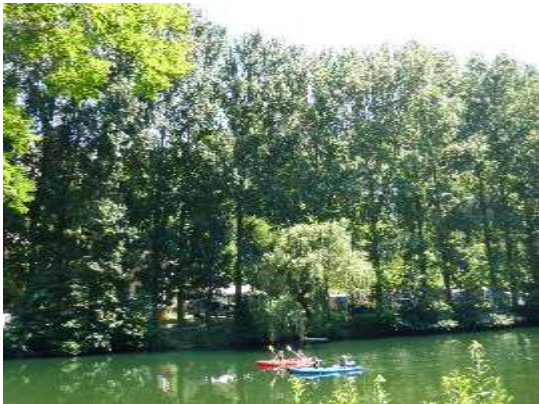
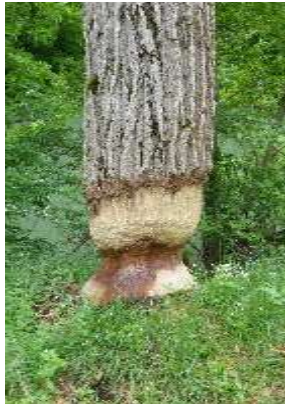
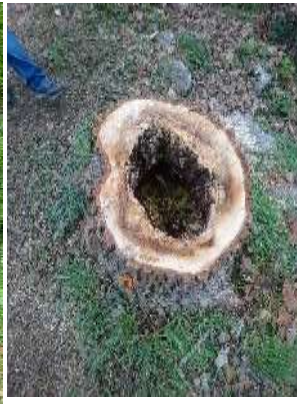
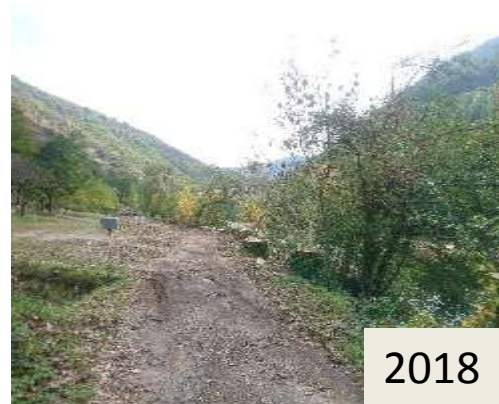
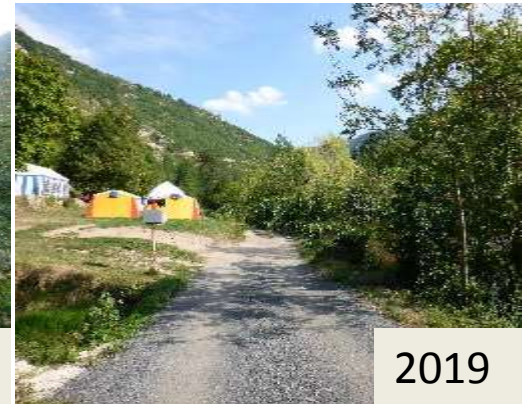
Peupliers de 30 m de haut en bordure du Tarn – Castor – Crues cévenoles – fréquentation touristique – Abaissement de la ligne d'eau

54 arbres en rive droite et gauche en phase chantier (hors période touristique) / Coupe sélective / Valorisation du bois

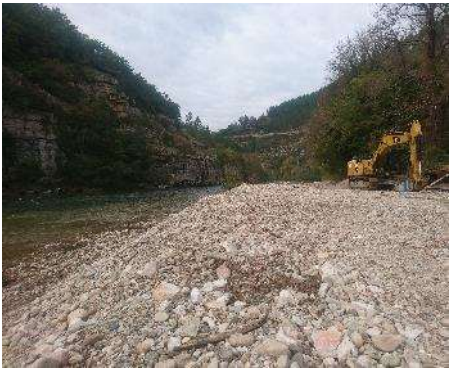
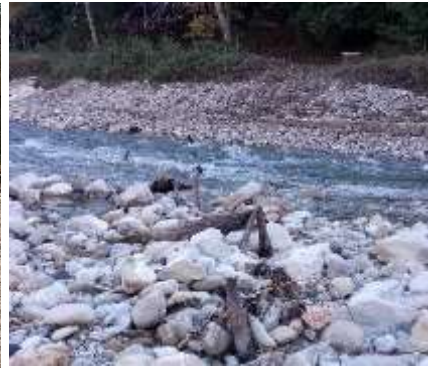
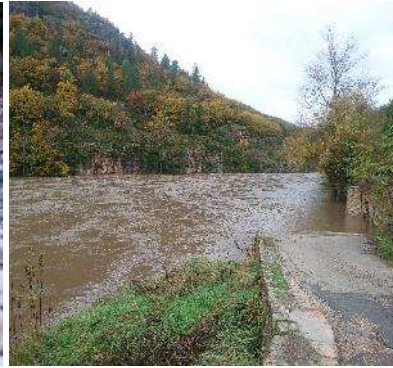
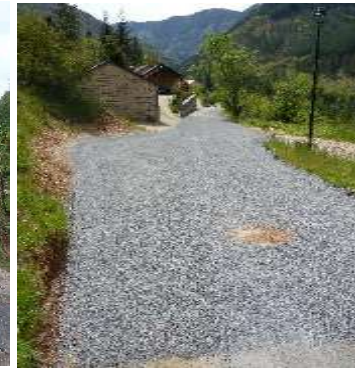
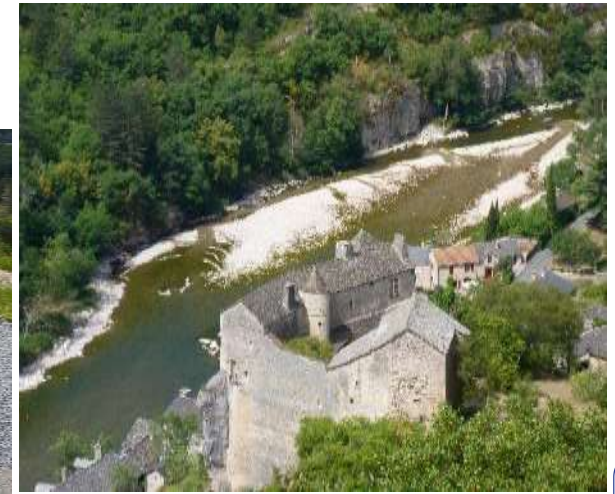
- La remise en état de la rive droite
- Une découverte inattendue et problématique suite à l'érosion : des pieux
- La mise en sécurité 2019

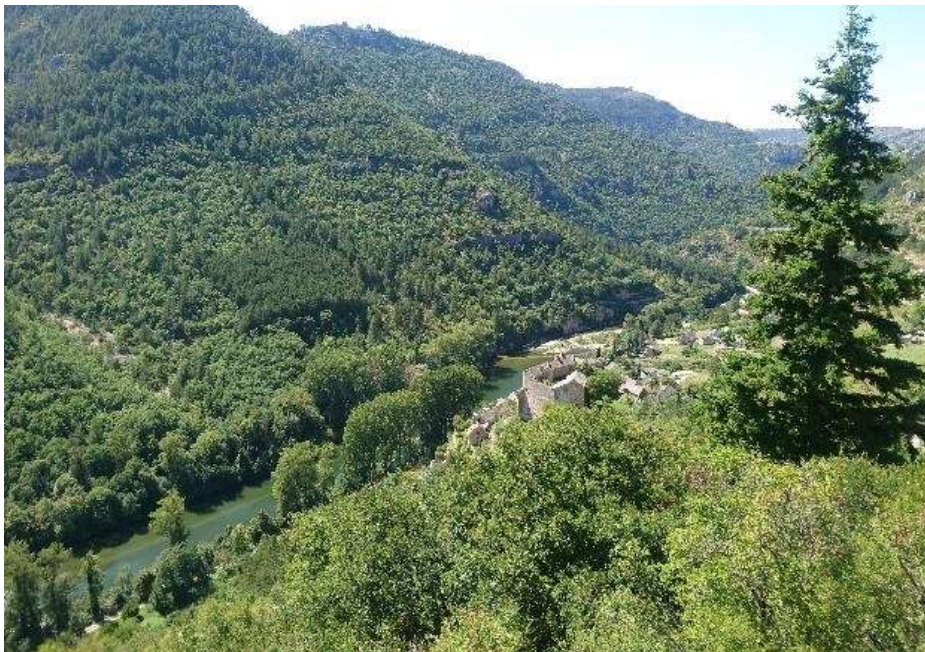
2018

- Les variations des habitats piscicoles
- Impact de l'abaissement du niveau de l'eau sur la ripisylve
- Lien entre le rééquilibrage du lit du Tarn et la fréquentation du castor
