L'impact des travaux de restauration de la continuité écologique sur les populations de poissons migrateurs

- Etudes à différentes échelles spatiales et temporelles des cours d'eau du bassin Seine-Normandie

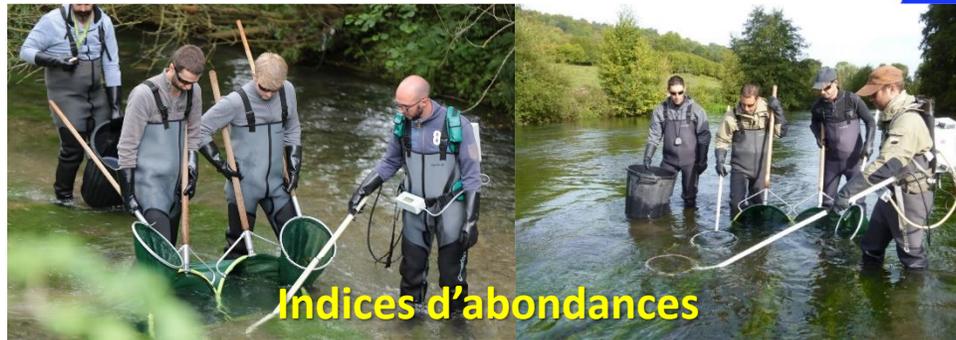
Indices d'abondances

- Cours d'eau intégrés dans les réseaux de suivis (EPA, relevés de frayères)

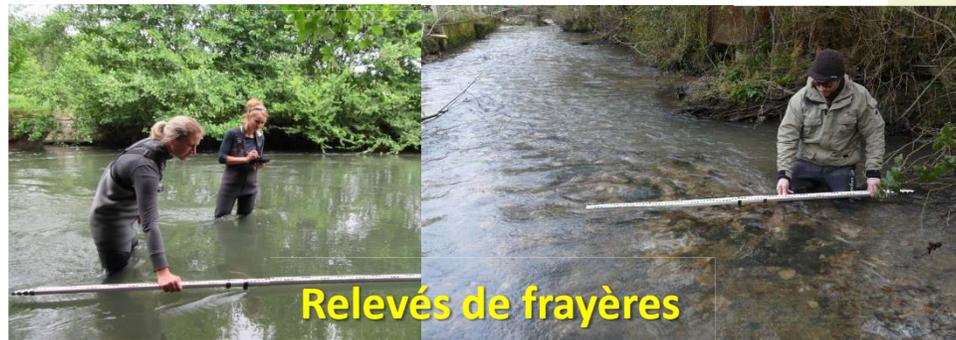
Relevés de frayères

Linéaires accessibles colonisés			
Austreberthe	Eure	Andelle	Epte
35%	12%	13%	3%

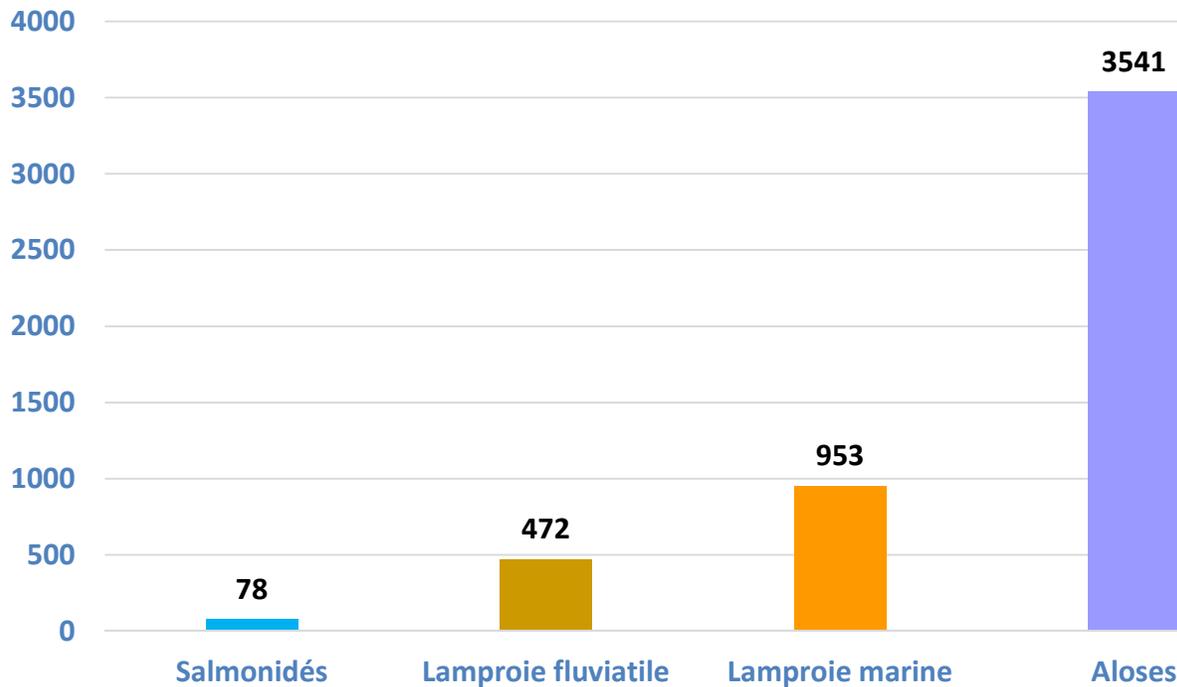
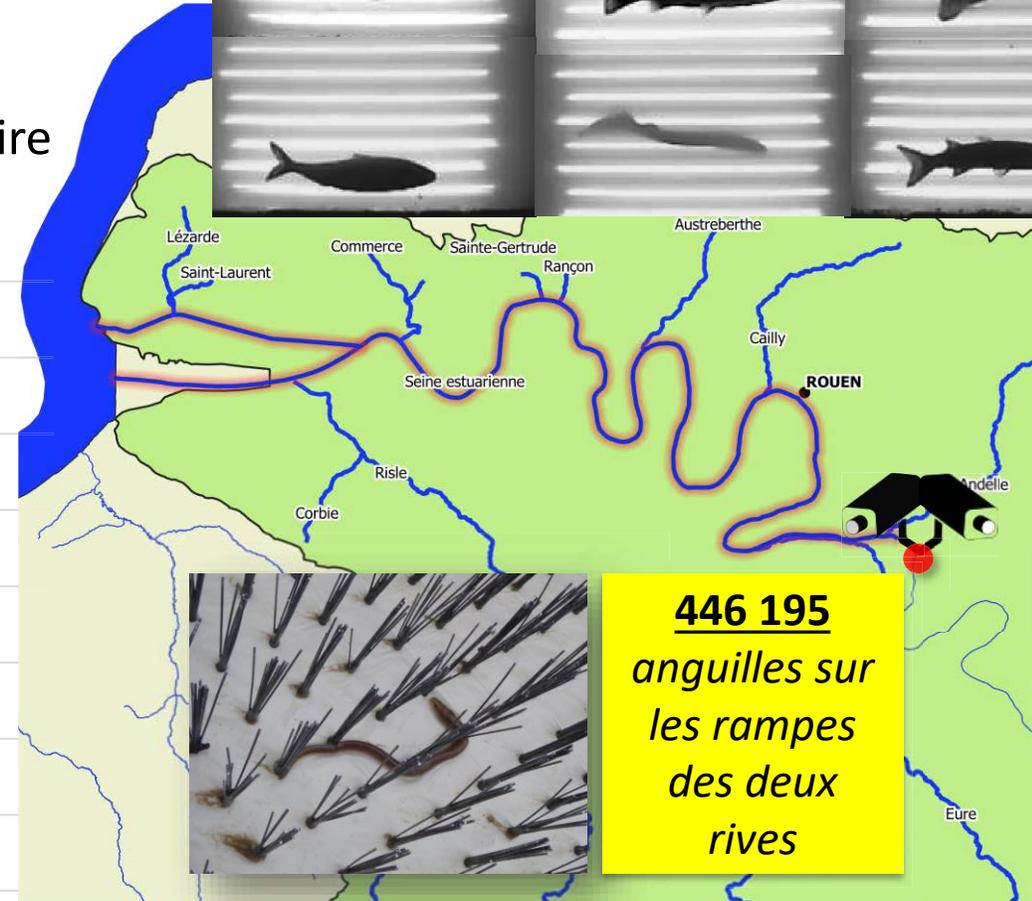
Migrations en sortie d'estuaire de la Seine en 2019 (hors anguille)

- Des contrôles de migrations en sortie d'estuaire

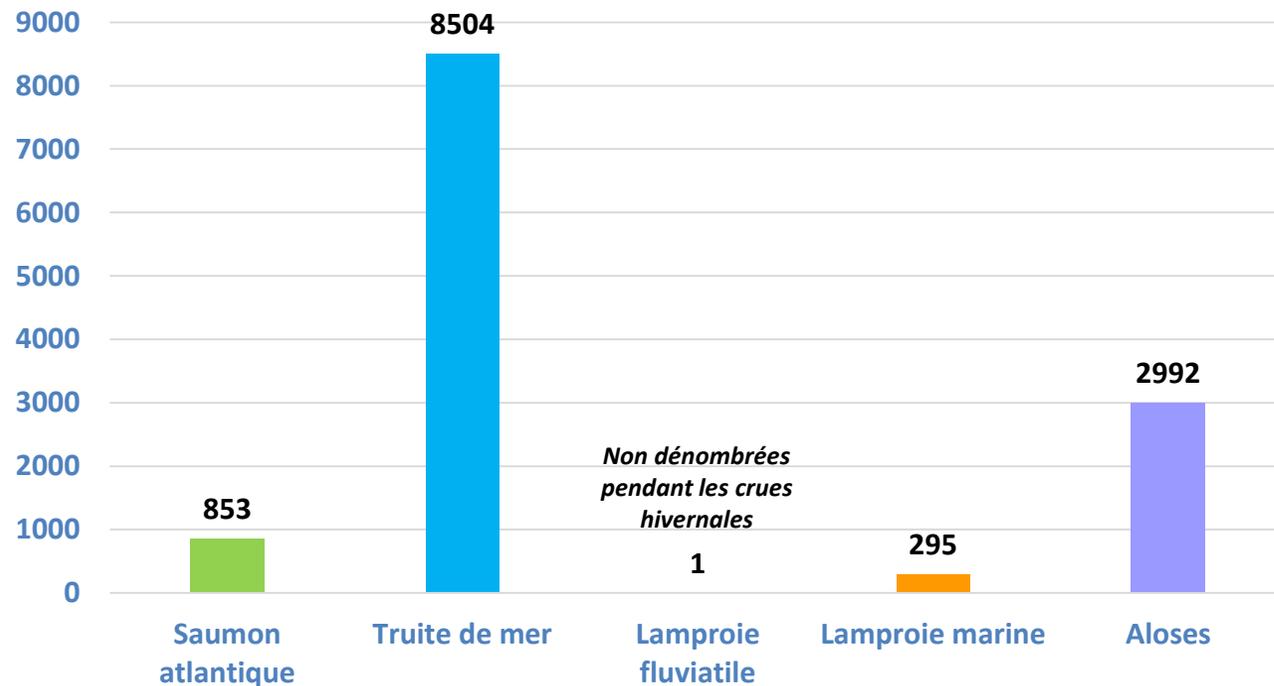
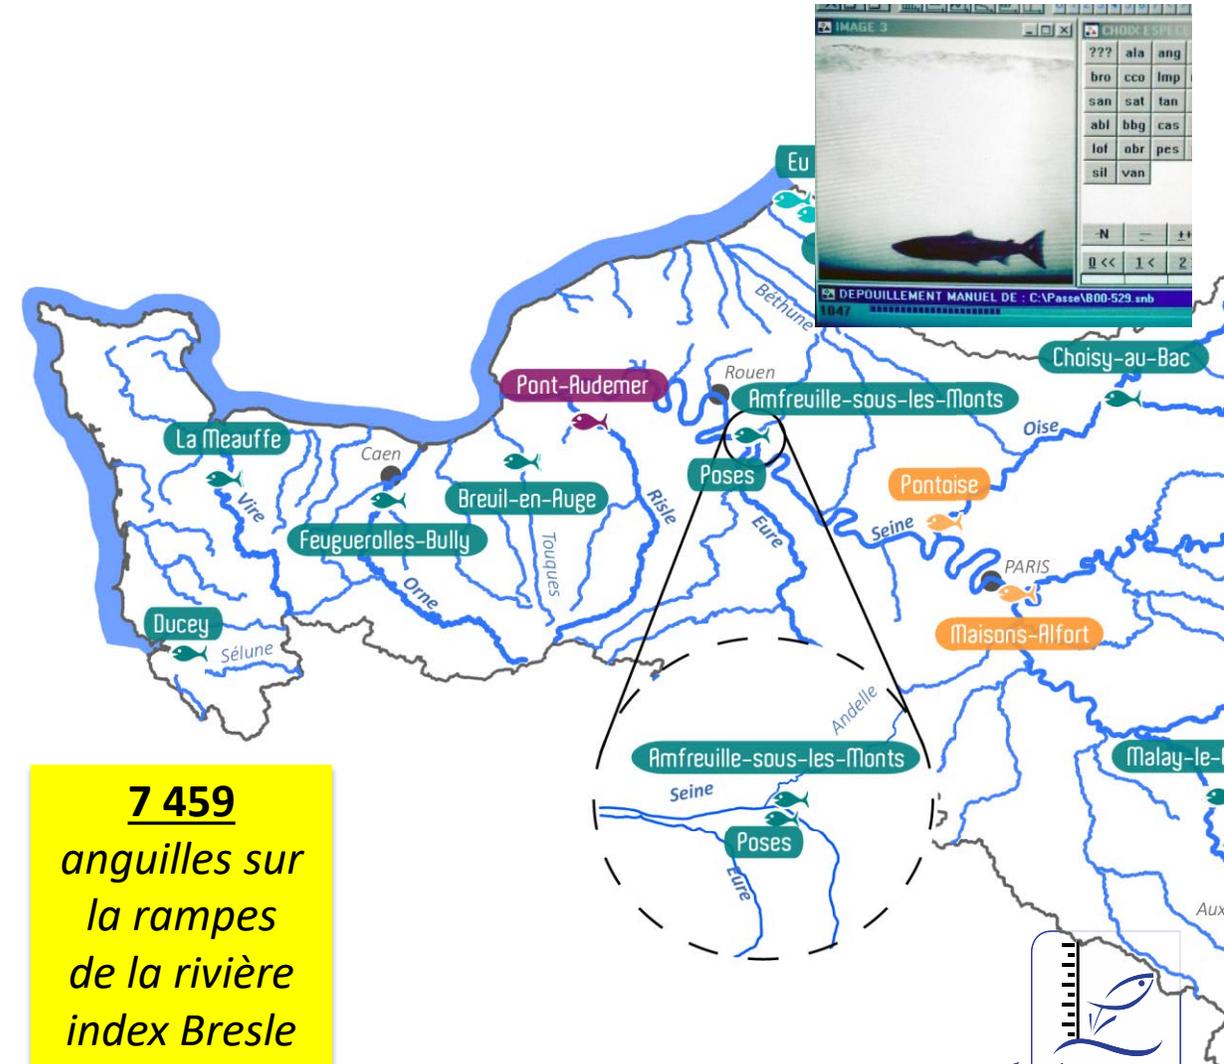
Migrations sur les côtières normands en 2019

- Au populations essentiellement salmonicoles

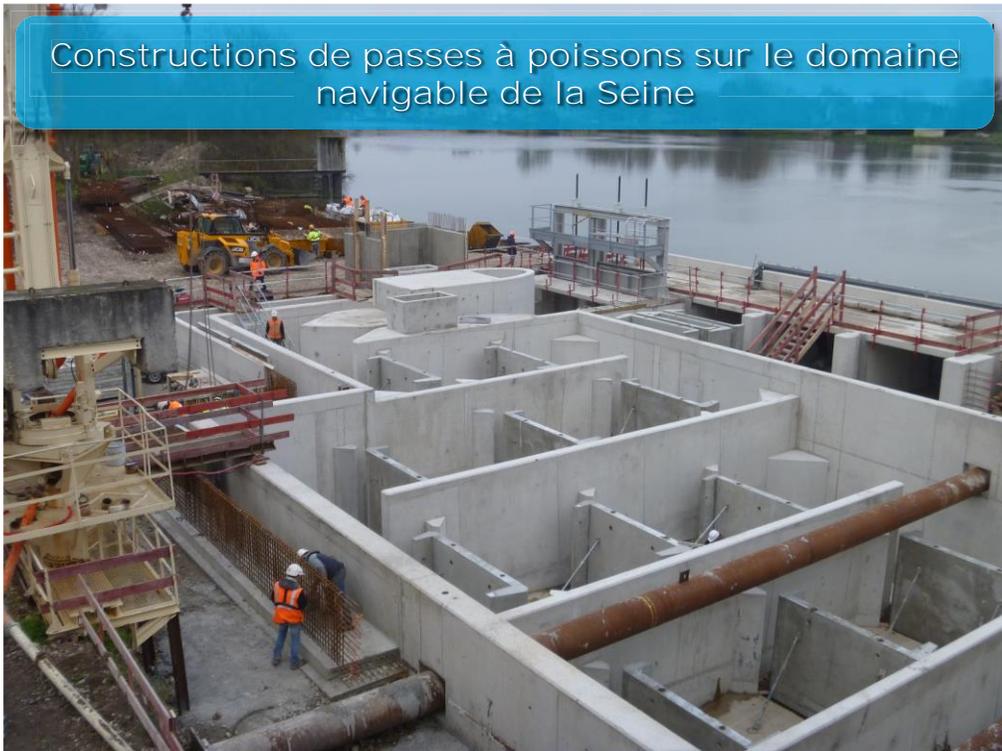
Constructions de passes à poissons sur le domaine navigable de la Seine

- Suite à des travaux de natures différentes

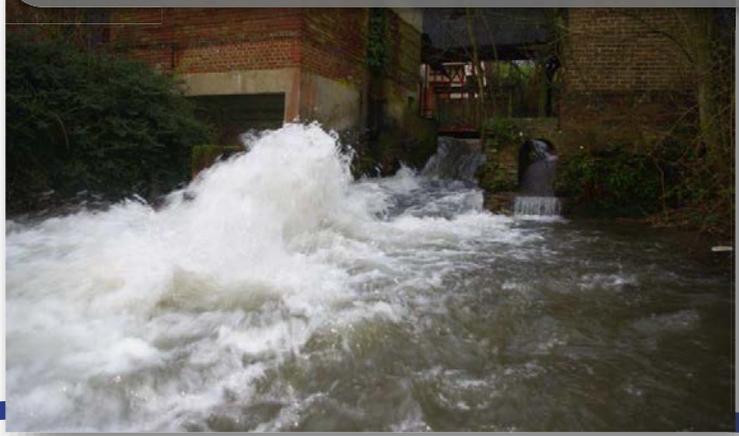
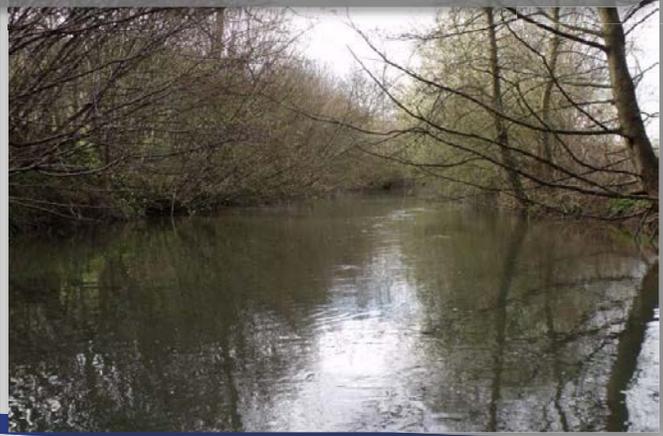
Renaturation du Moulin de Sénarpont sur la Bresle

L'ouvrage

Ancien moulin du VIII^{ème} siècle

1 chute de 2 mètres générant 1 kilomètre de bief

Verrou complet, y compris pour les Salmonidés migrateurs

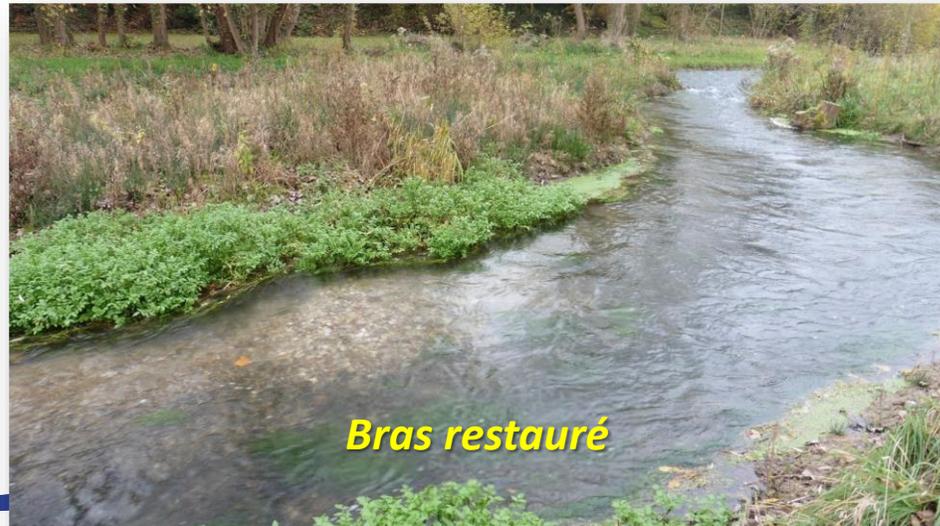
Bras restauré

Remettre la rivière dans son lit fossile (lit d'origine) avec 100% du débit

Reboucher l'ancien lit à l'aide des excédents issus des terrassements

Créer plusieurs bras de cours d'eau naturels

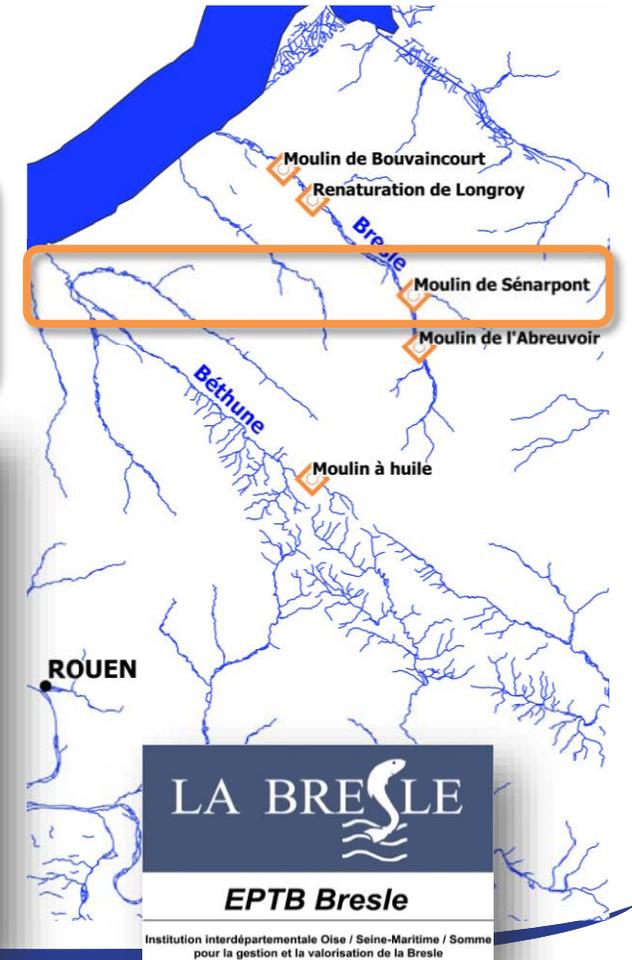
Renaturation du Moulin de Sénarpont sur la Bresle

Bief après travaux

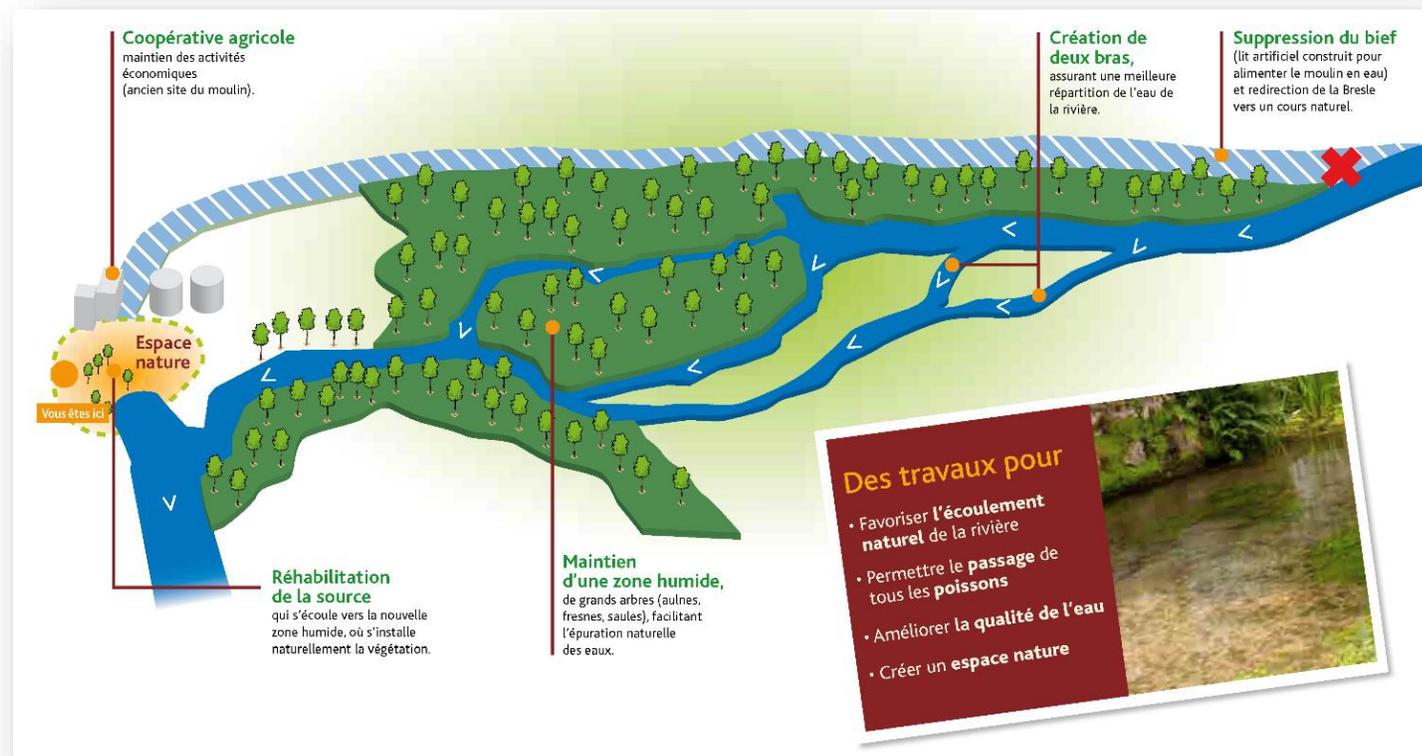
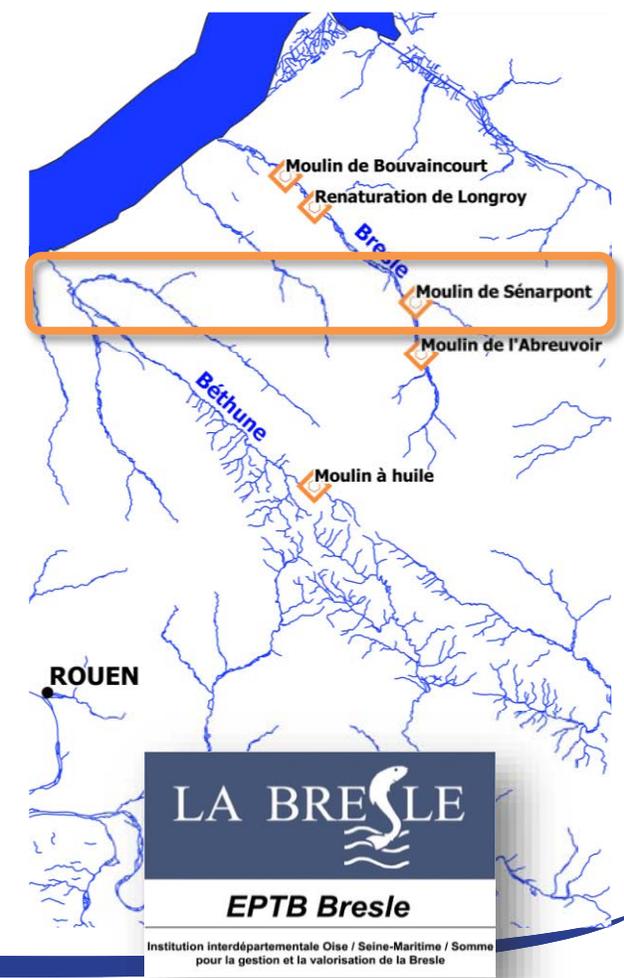
Renaturation du Moulin de Sénarpont sur la Bresle

- Vue d'ensemble des travaux ;

235 mètres de linéaire de cours d'eau créés
(et 2 bras secondaires de 60 et 70 mètres)

300 mètres de linéaire restaurés par abaissement
de la ligne d'eau

230 mètres de bief comblés

8 kilomètres d'accessibilité gagnés

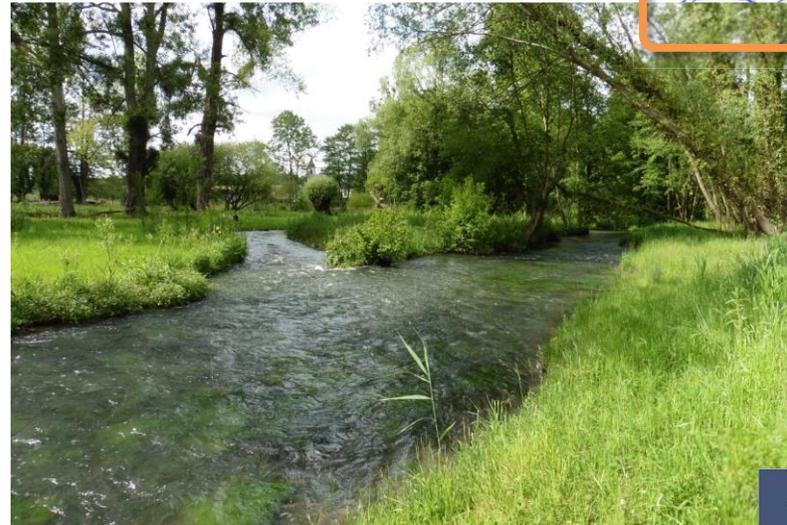
Renaturation du Moulin de Sénarpont sur la Bresle

Financements Agence de l'Eau Seine-Normandie

3 100 m³ déplacés

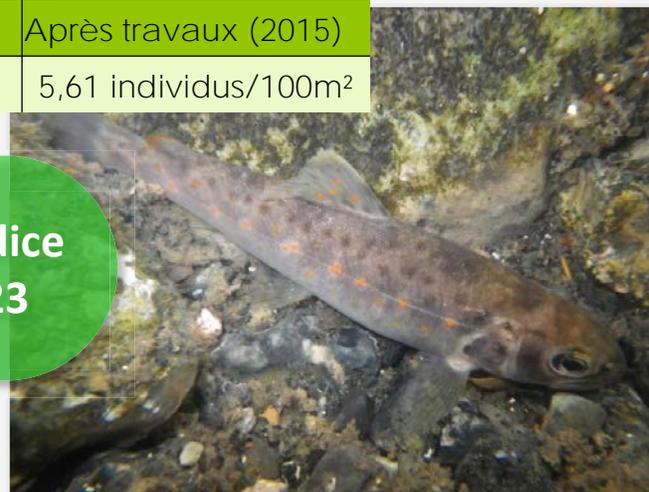
Indice
23

- Evaluation de l'efficacité des travaux ;
 - Pêche d'inventaire avant travaux (état initial du bief)
 - EPA réalisé à l'automne 9 mois après travaux

Inventaire	Avant travaux (2013)	Après travaux (2015)
Densité	0,5 individus/100m ²	5,61 individus/100m ²

Très bon	Bon	Moyen	Faible	Nul
> 30	21-30	11 à 20	1 à 10	0

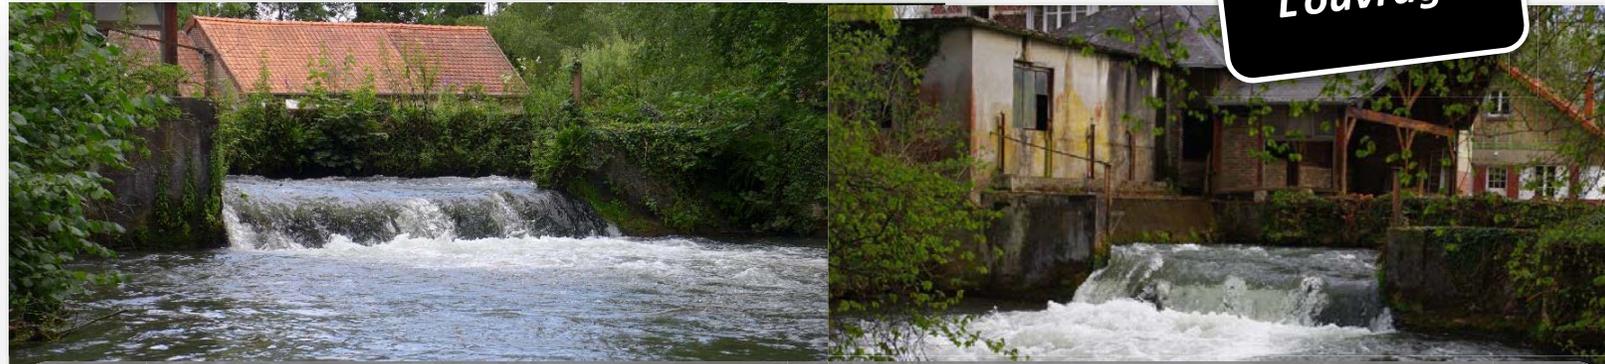
Renaturation du Moulin de Bouvaincourt-sur-Bresle

L'ouvrage

Ancien moulin du VIII^{ème} siècle

1,1 mètre de hauteur chute sur l'ouvrage principal

60 centimètres de hauteur de chute sur l'ouvrage secondaire

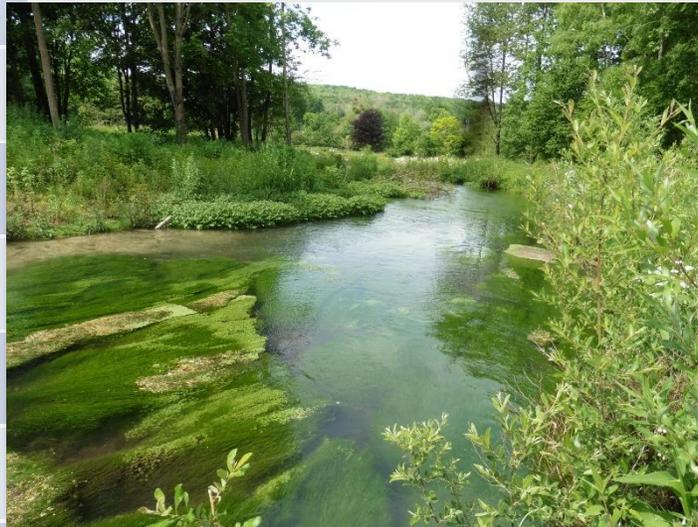
Renaturation du Moulin de Bouvaincourt-sur-Bresle

- Détail de l'opération ;

360 mètres de linéaire de cours d'eau créés

200 mètres de linéaire restaurés

280 mètres de longueur de bief supprimé

1,1 m de chute supprimés (ouvrage principal)

60 cm de chute supprimés (ouvrage secondaire)

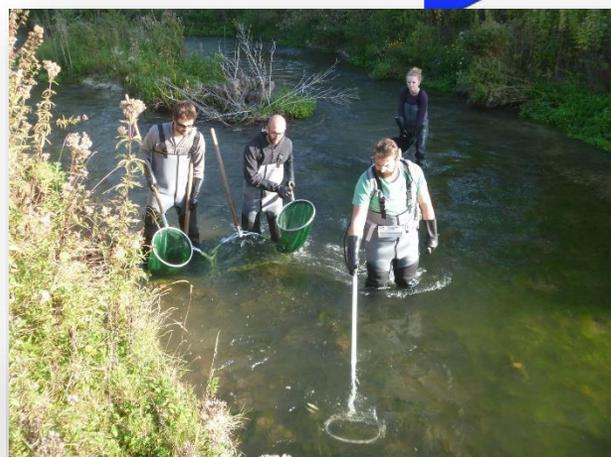
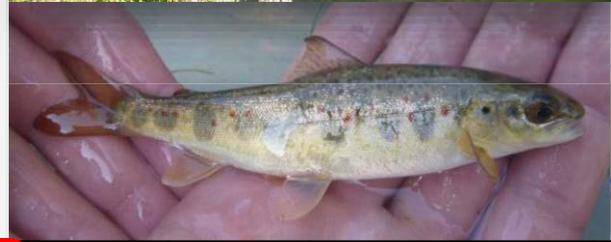
Renaturation du Moulin de Bouvaincourt-sur-Bresle

- Evaluation de l'efficacité des travaux ;
 - Pêche d'inventaire avant travaux (état initial du bief)
 - EPA réalisé à l'automne 9 mois après travaux

Excellent	Très bon	Bon	Moyen	Faible	Nul
> 60	31 à 60	16 à 30	8 à 15	1 à 7	0

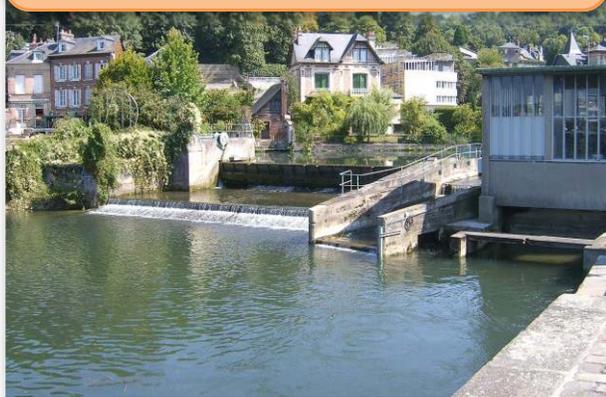
Aménagement du Moulin Rica sur la Corbie

Barrage bloquant en fond d'estuaire de la Risle

Équipement vannes ouvertes

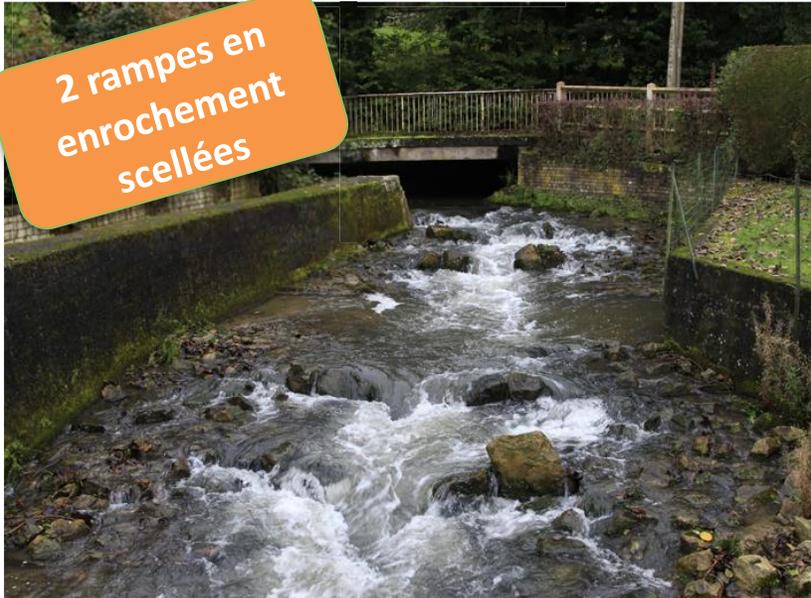
Partie amont

2 rampes en enrochement scellées

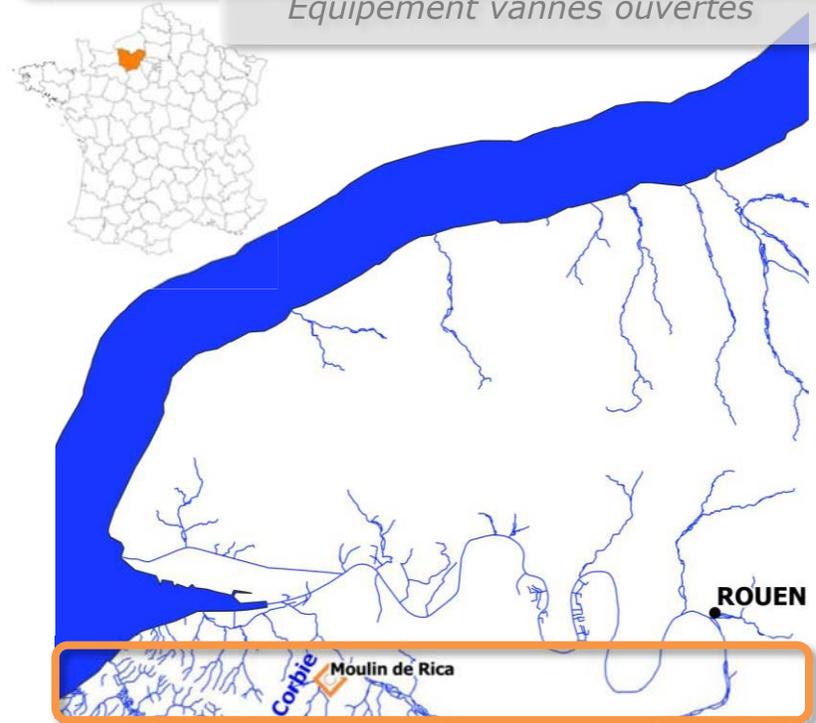
Aménagement du Moulin de Rica sur la Corbie

Partie amont

Blocs scellés sur le radier béton pour le tirant d'eau

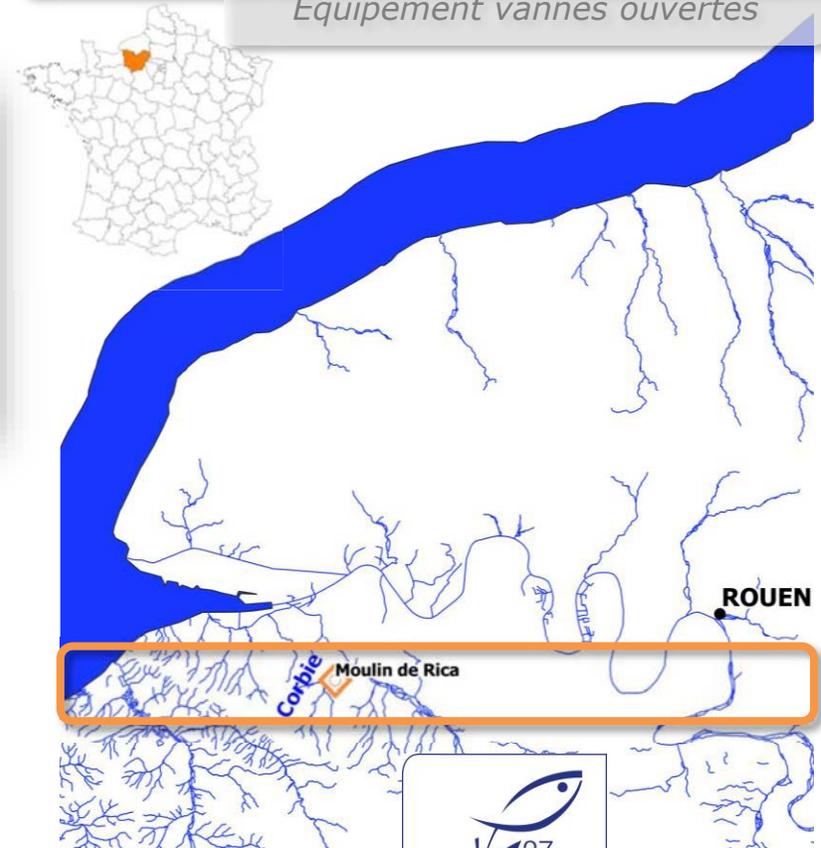
Aménagement du Moulin de Rica sur la Corbie

2 fois plus de fréquentation par les géniteurs (370 géniteurs)

13 km de cours d'eau complètement exploitable (gain de 76 %)

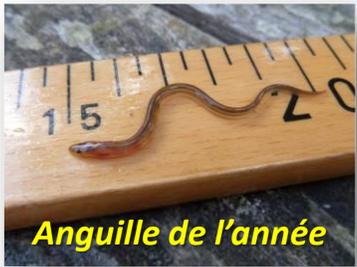
- Evaluation des travaux

37 % d'↑ des juvéniles de l'année (<150mm)
 71 % d'↑ des jeunes en migration active (<300mm)

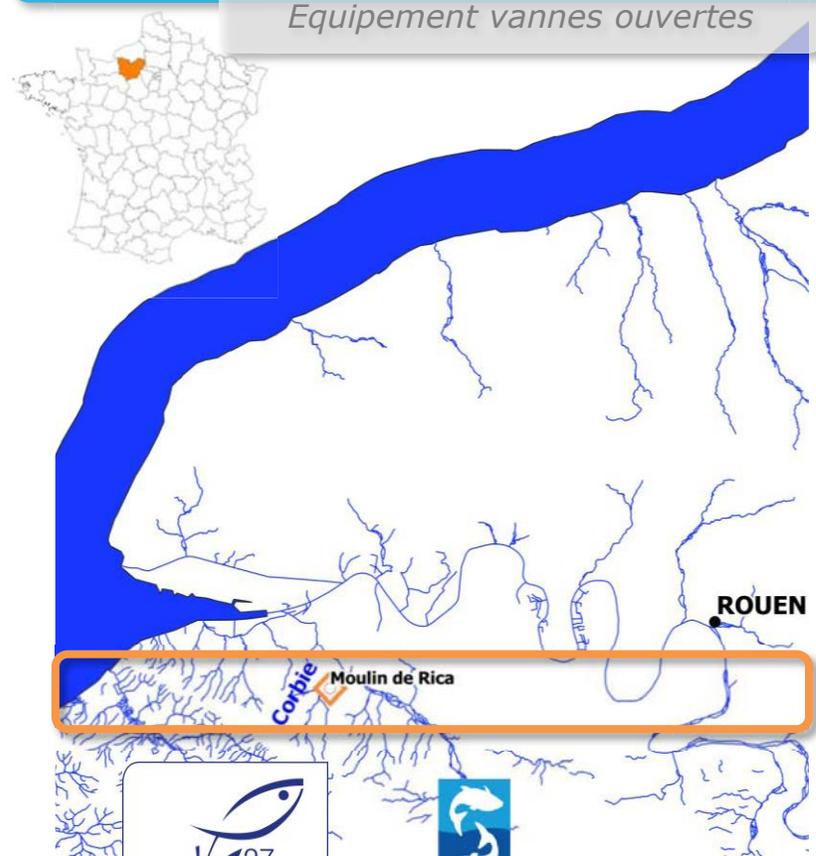
Aménagement du Moulin de Rica sur la Corbie

Amont avant travaux

Amont après travaux

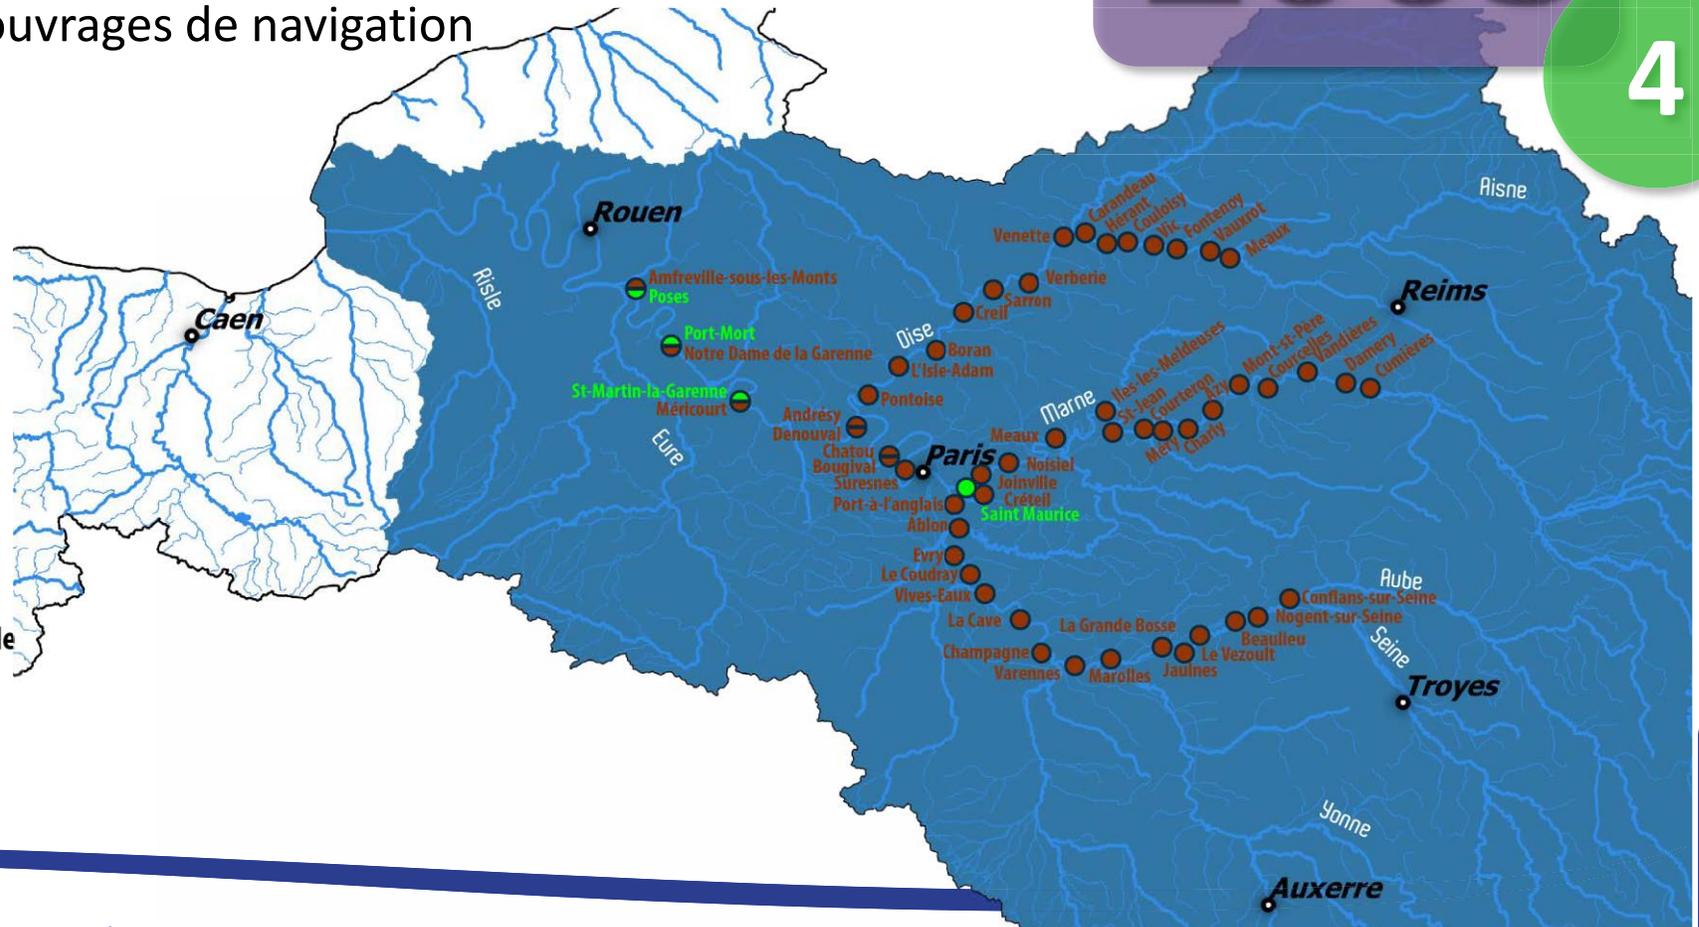
2003

Plus de 80 ouvrages VNF à entretenir sur le bassin de la Seine*

Plus de 50 ouvrages de navigation à équiper

- : Barrage équipé pour le franchissement piscicole
- : Barrage non équipé
- ◀ : Aménagement rive droite
- ▶ : Aménagement rive gauche
- : Bassin hydrographique de la Seine

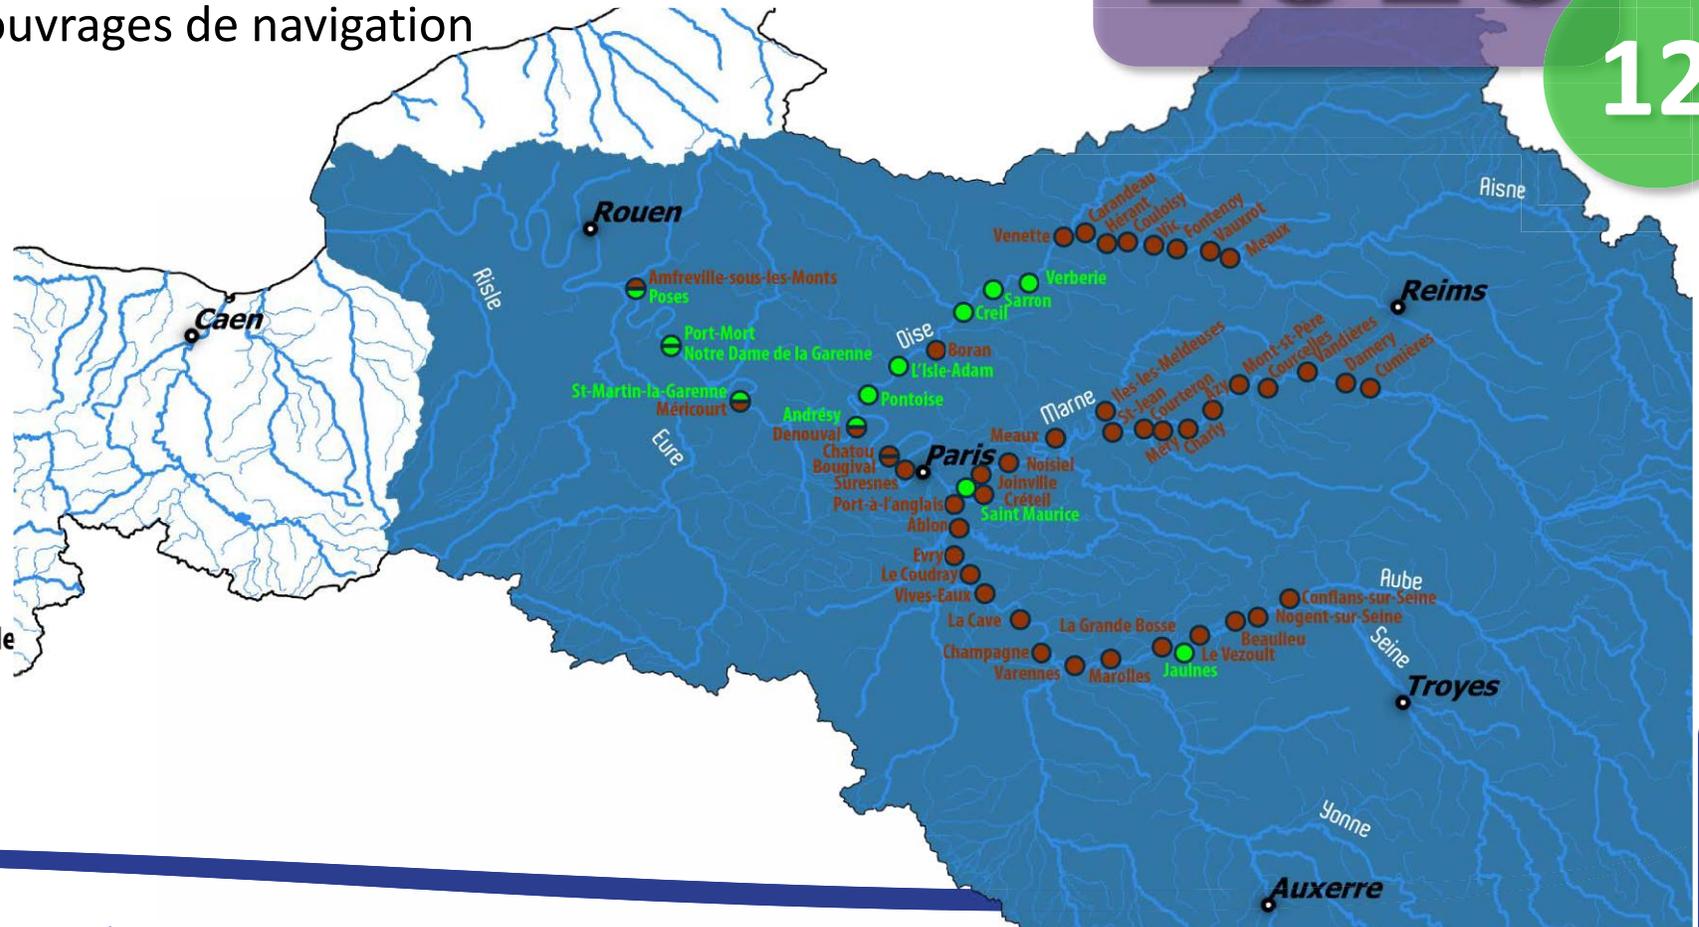
2010

Des fronts de colonisation qui commencent à progresser

Mais pas davantage de poissons contrôlés en sortie d'estuaire

- : Barrage équipé pour le franchissement piscicole
- : Barrage non équipé
- ↔ : Aménagement rive droite
- ↔ : Aménagement rive gauche
- : Bassin hydrographique de la Seine

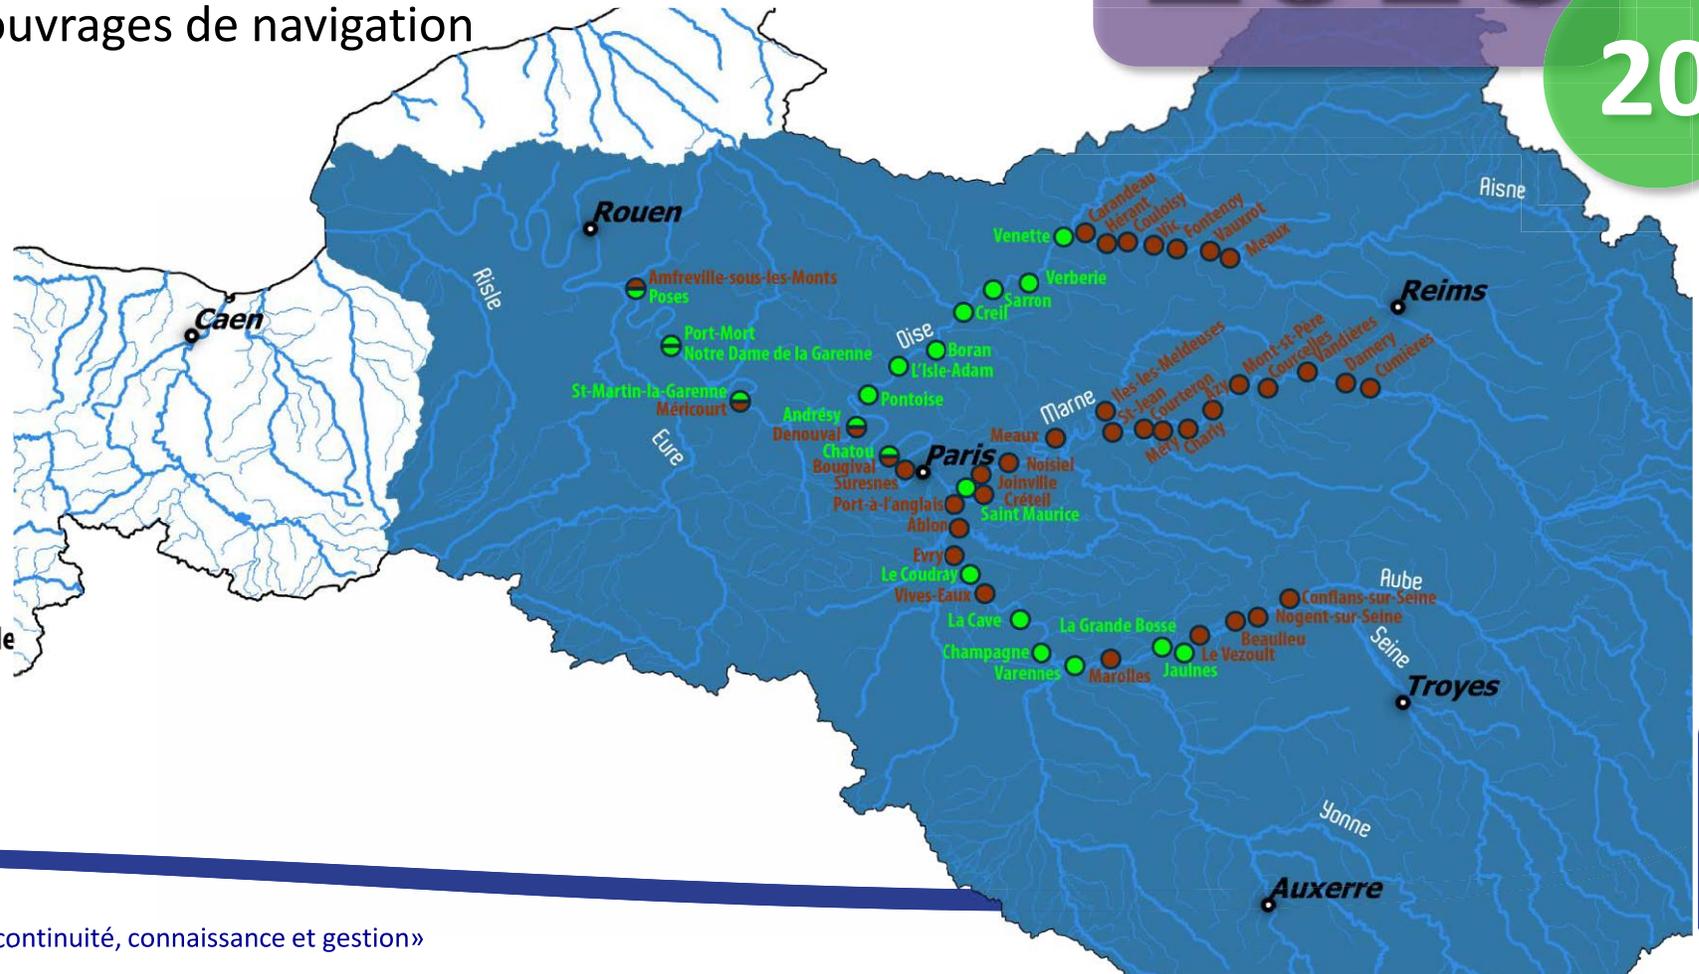
2016

Un axe Seine – Oise qui s'ouvre

Mais un premier obstacle en fond d'estuaire toujours très filtrant

- : Barrage équipé pour le franchissement piscicole
- : Barrage non équipé
- ↔ : Aménagement rive droite
- ↔ : Aménagement rive gauche
- : Bassin hydrographique de la Seine

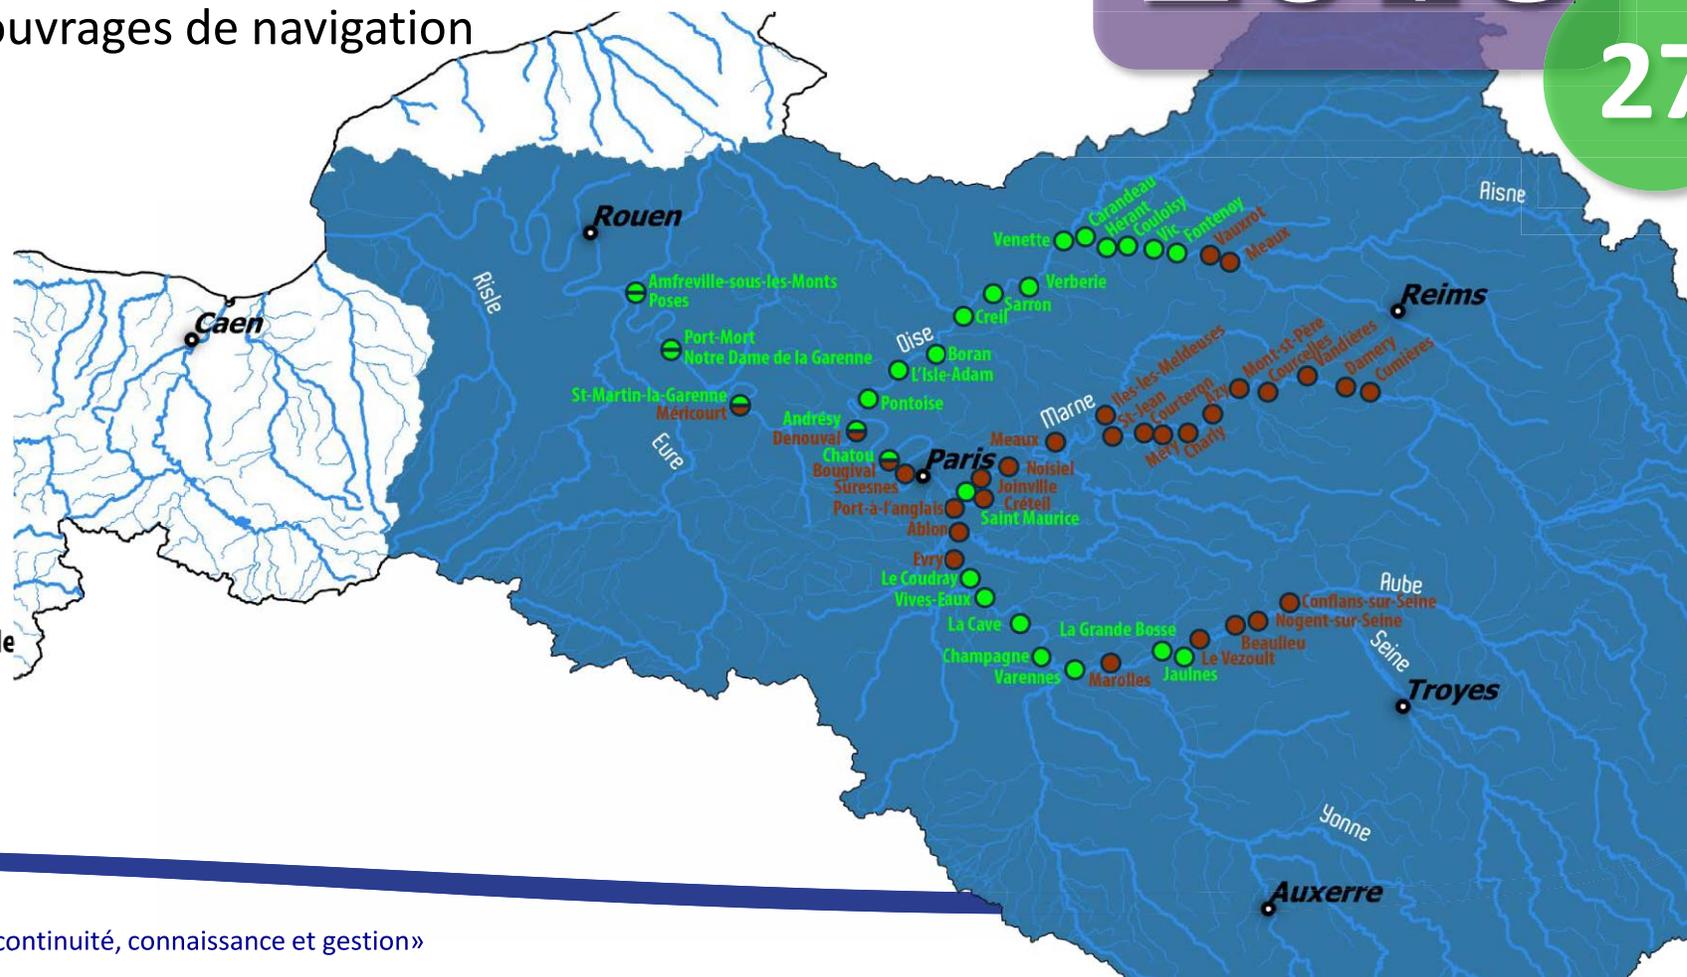
2018

Ouverture d'un axe
Seine – Oise

Et surtout déblocage
complet en sortie
d'estuaire

- : Barrage équipé pour le franchissement piscicole
- : Barrage non équipé
- ↔ : Aménagement rive droite
- ↔ : Aménagement rive gauche
- : Bassin hydrographique de la Seine

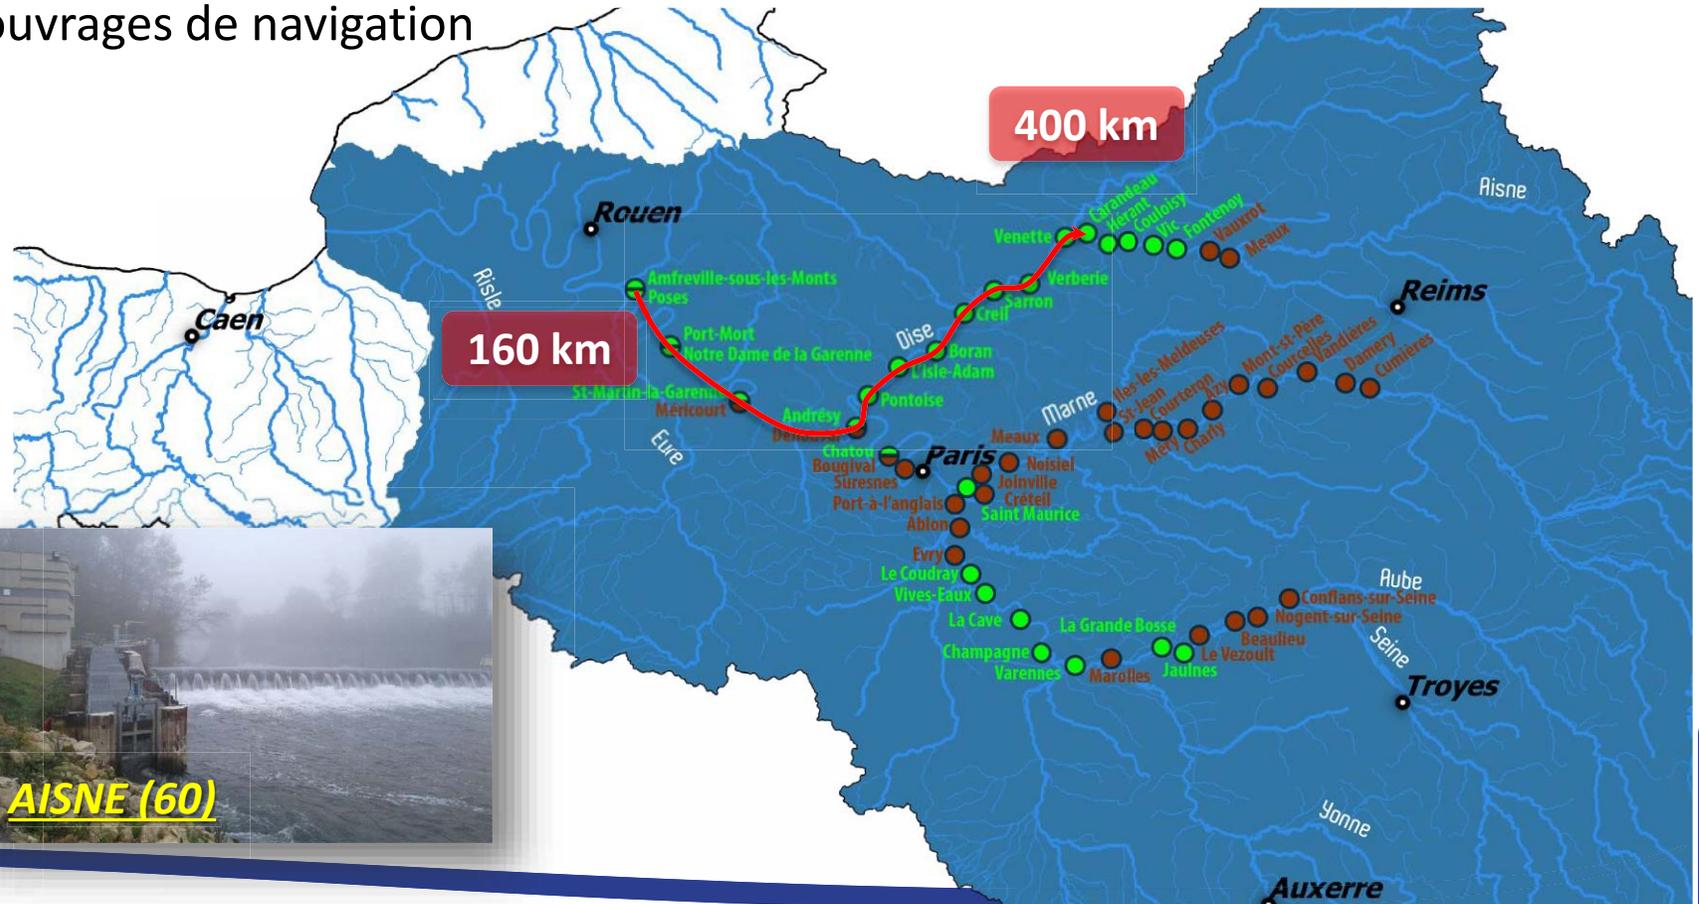
Mars 2017
STACOMI sur l'entrée de l'Aisne

Octobre 2017
STACOMI optimisant la sortie d'estuaire

SEINE (27)

AISNE (60)

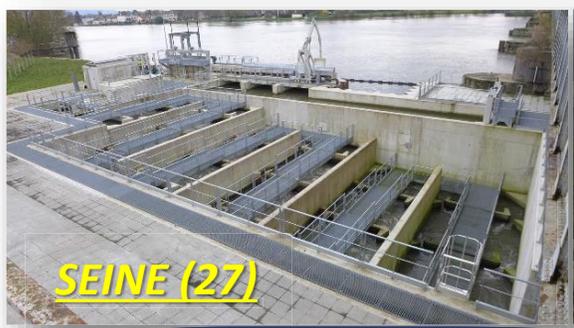
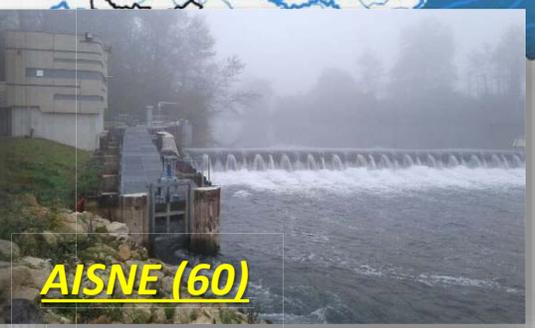
Mars 2017
STACOMI sur l'entrée de l'Aisne

Octobre 2017
2nd STACOMI optimisant la sortie d'estuaire
