L'impact des travaux de restauration de la continuité écologique sur les populations de poissons migrateurs

- Etudes à différentes échelles spatiales et temporelles des cours d'eau du bassin Seine-Normandie

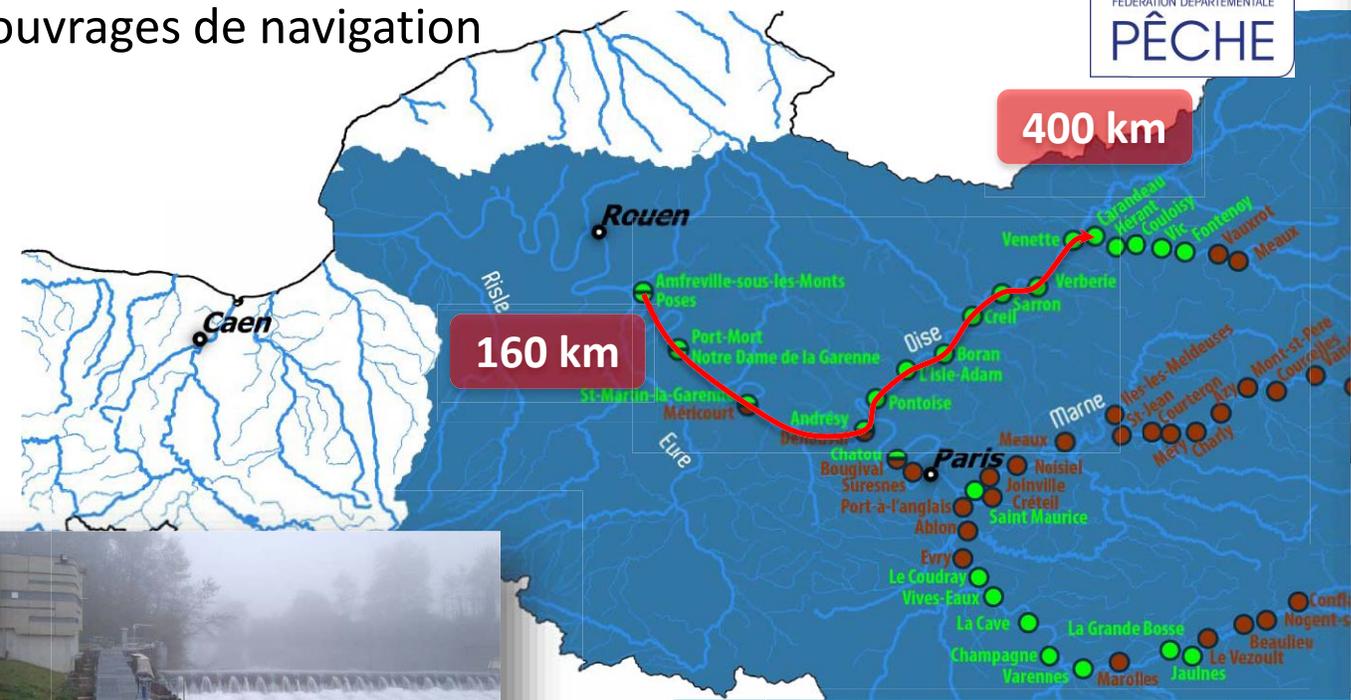
Proportions d'individus dénombrés à l'aval

Saumon 21%

Truite de mer 17%

Aloses 8%

1^{ères} aloses sur la Seine mars/avril,
15 jours plus tard sur l'Aisne,
240 km plus amont

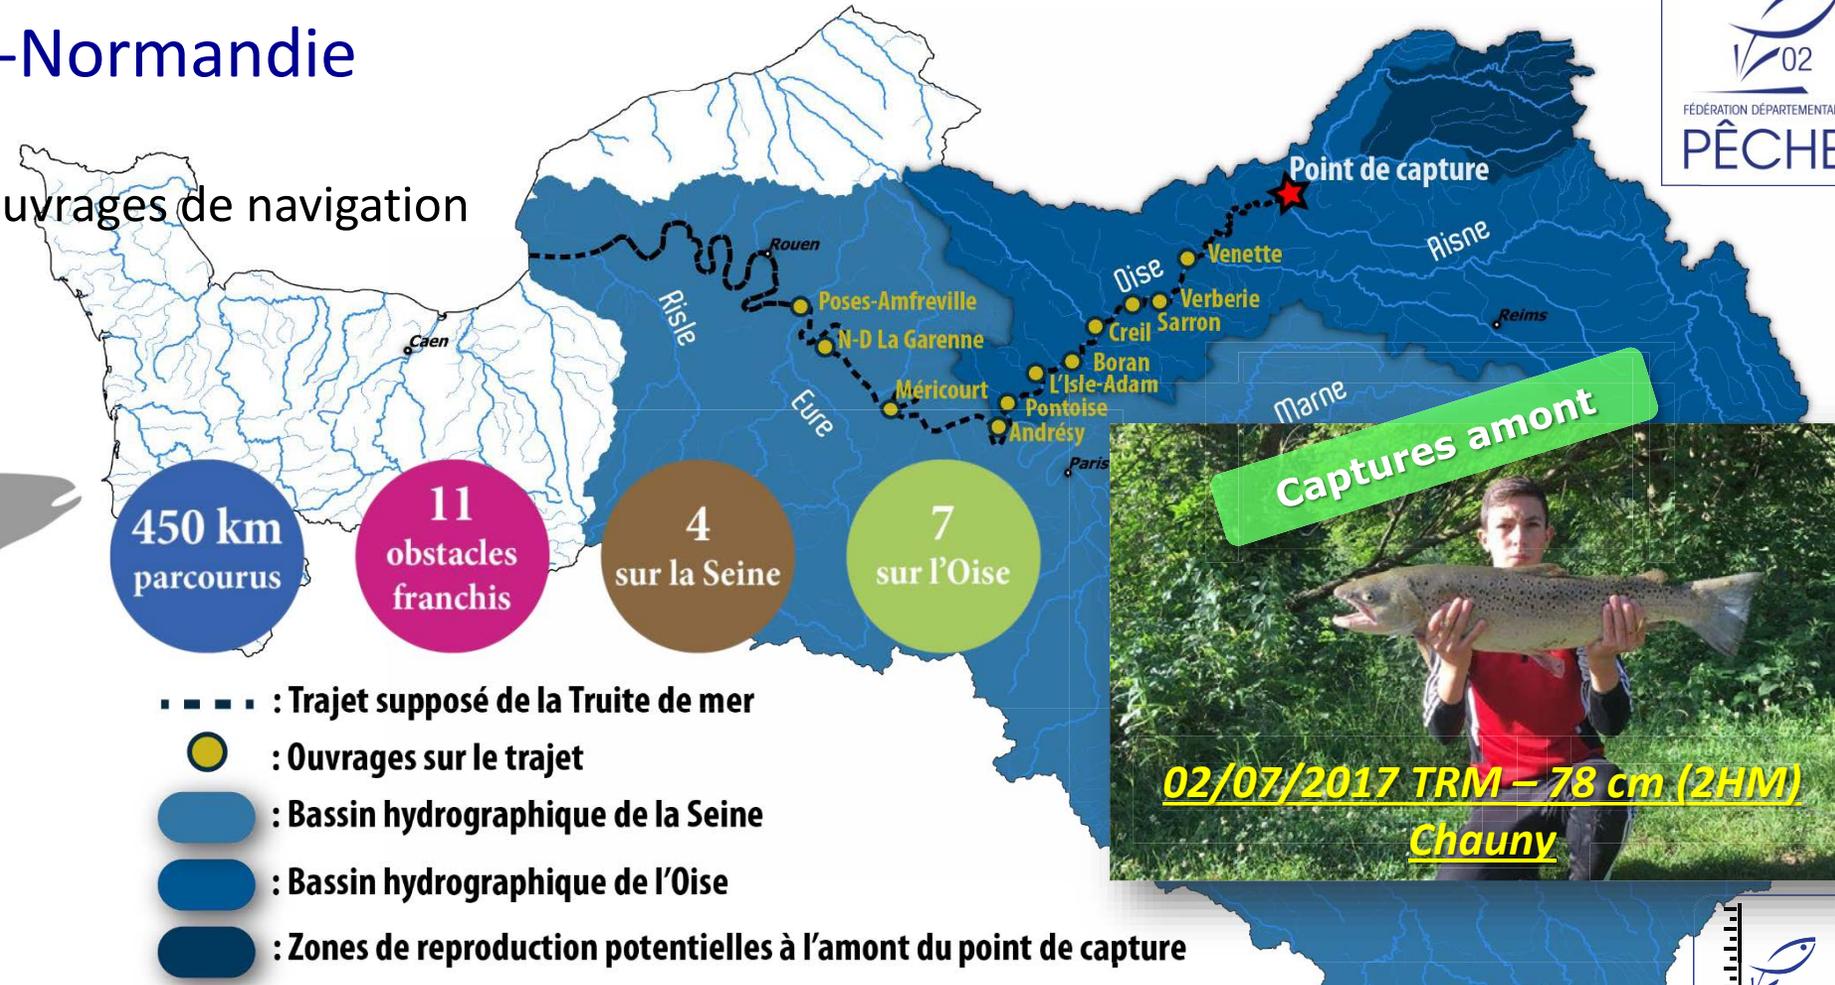
Capture d'une truite de mer l'été 2017 ... sur l'Oise amont (02)

- - - - : Trajet supposé de la Truite de mer
- : Ouvrages sur le trajet
- (light blue) : Bassin hydrographique de la Seine
- (medium blue) : Bassin hydrographique de l'Oise
- (dark blue) : Zones de reproduction potentielles à l'amont du point de capture

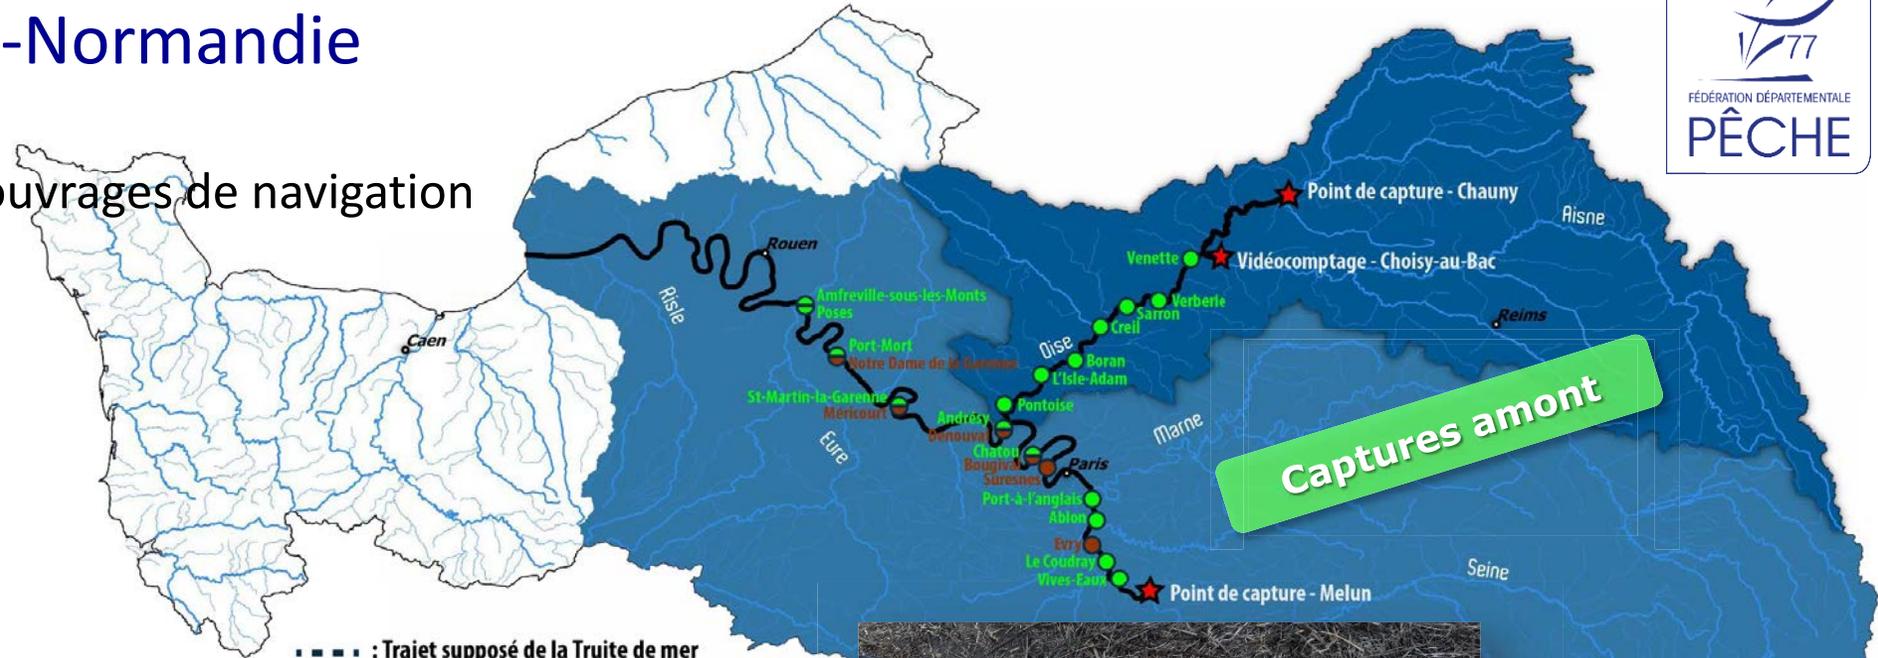
Capture d'une seconde truite de mer en 2018 ... sur la Seine amont (77)

- - - : Trajet supposé de la Truite de mer
- : Barrage équipé pour le franchissement piscicole
- : Barrage non équipé (en cours d'études MOE)
- ← : Aménagement rive droite
- ← : Aménagement rive gauche
- : Bassin hydrographique de la Seine

420 km
parcours

11
obstacles

5 non
équipés

6 équipés

2018 TRM – 64 cm (1HM)
Melun
