**5EME EDITION DES TROPHEES REGIONAUX MILIEUX AQUATIQUES
2020**

AAPPMA du Bas Verdon

Amélioration des fonctionnalités du bassin versant du bas Verdon à Vinon afin d'améliorer la densité de population des Truites Fario de souche méditerranéenne, un atout pour les pêcheurs !

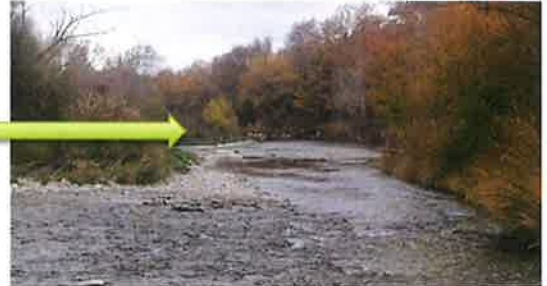
- arasement de deux seuils transversaux. Permet une restauration des fonctionnalités hydrauliques sur 1 Km. (cf annexe 6)
- mise en place de blocs de rocher, matériaux issus de la récupération des arasements des seuils. Abris sous berge sur 180 mètres linéaires et diversification d'habitat et d'écoulement sur 200 mètres linéaires
- Mise en place de diversification d'habitat sur 2 zones soit 300 mètres linéaires.,
- Mise en place 5 panneaux pédagogiques (cf. annexe 2)
- Mise en place de fils tendus afin de limiter la prédation des grands oiseaux piscivores pendant la période hivernale sur les frayères à truites sur une linéaire de près 600 m environ

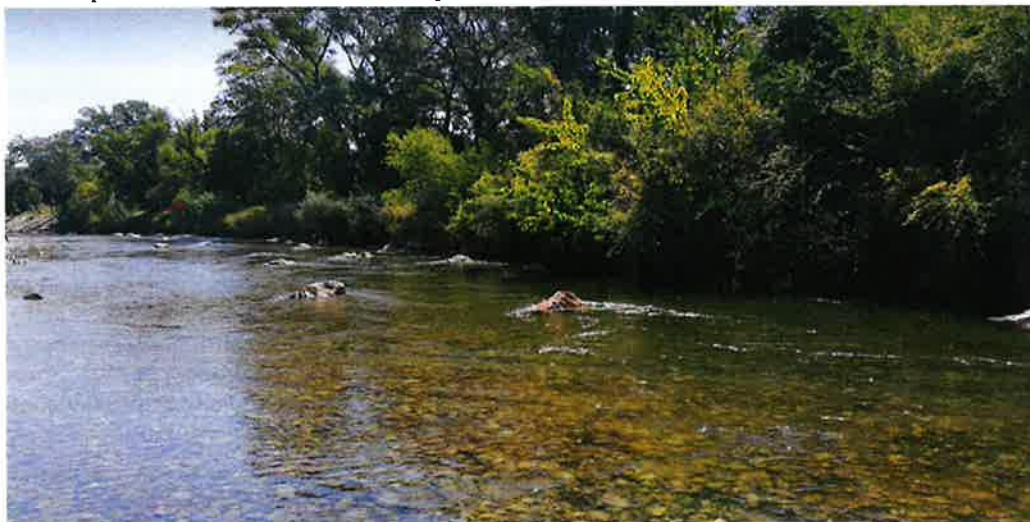
- Suivi des aménagements de diversification pendant et post crue, (janvier à mars)
- Mise en place de blocs et de souches sur près de 800 mètres linéaires,

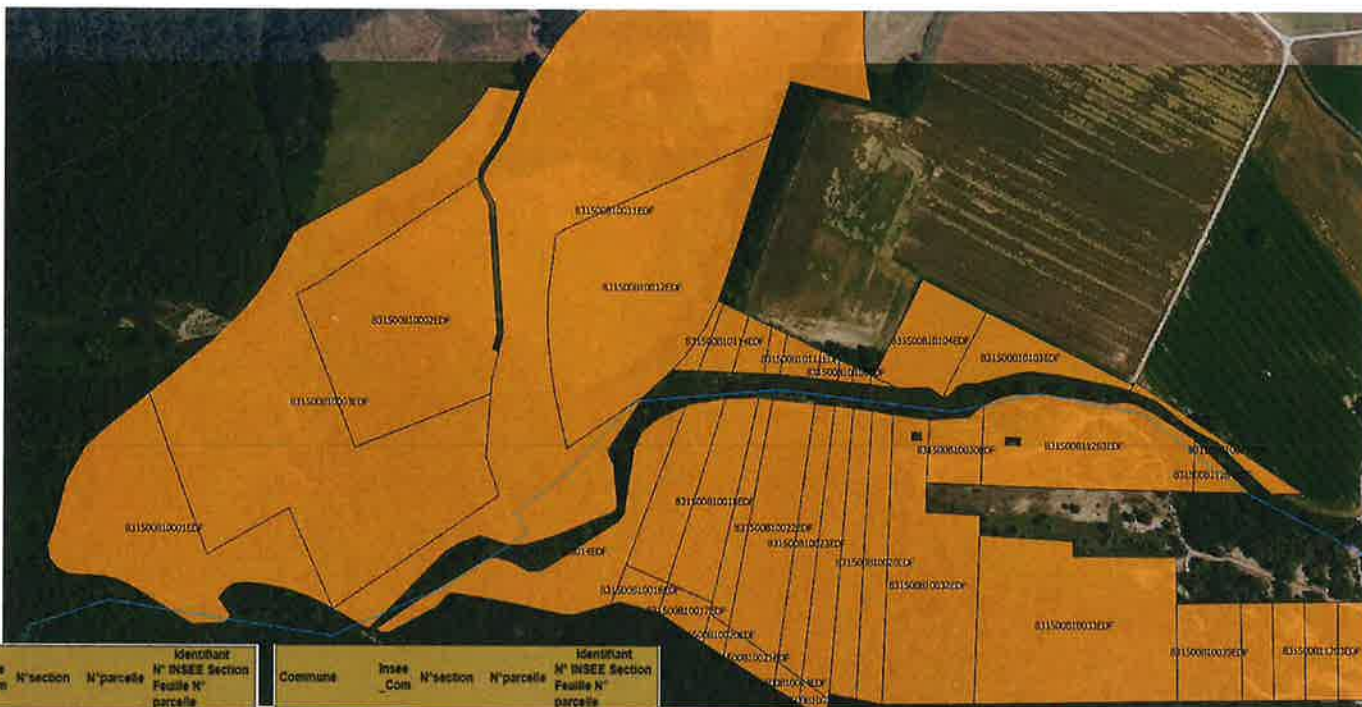
ANNEXE 1
Rendu de l'outil sur la gestion des Baux de Pêche

Confluence Verdon Durance Louane sur la commune de Vinon sur Verdon

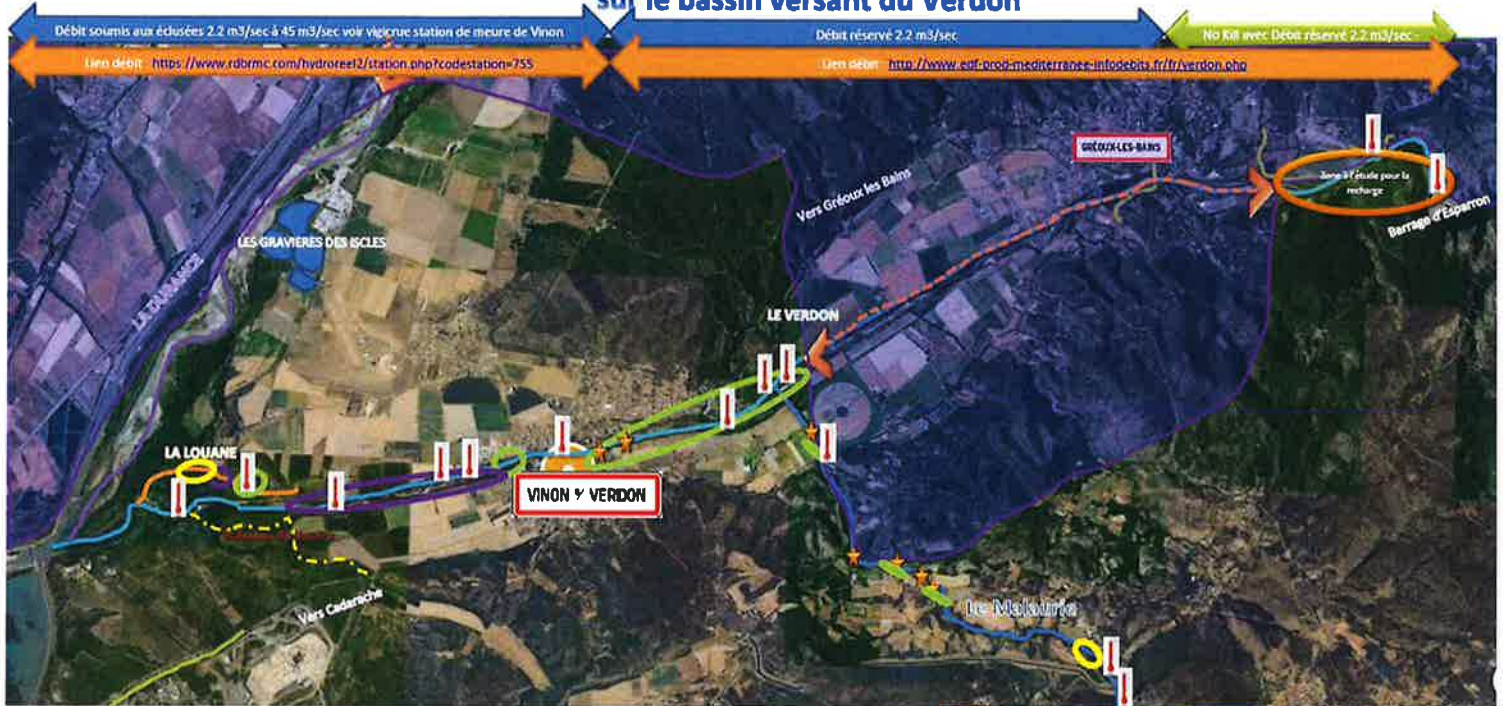
ANNEXE 3
Carte de présentation des actions

Délimitation du territoire de pêche de l'AAPPMA du Bas Verdon sur le bassin versant du Verdon

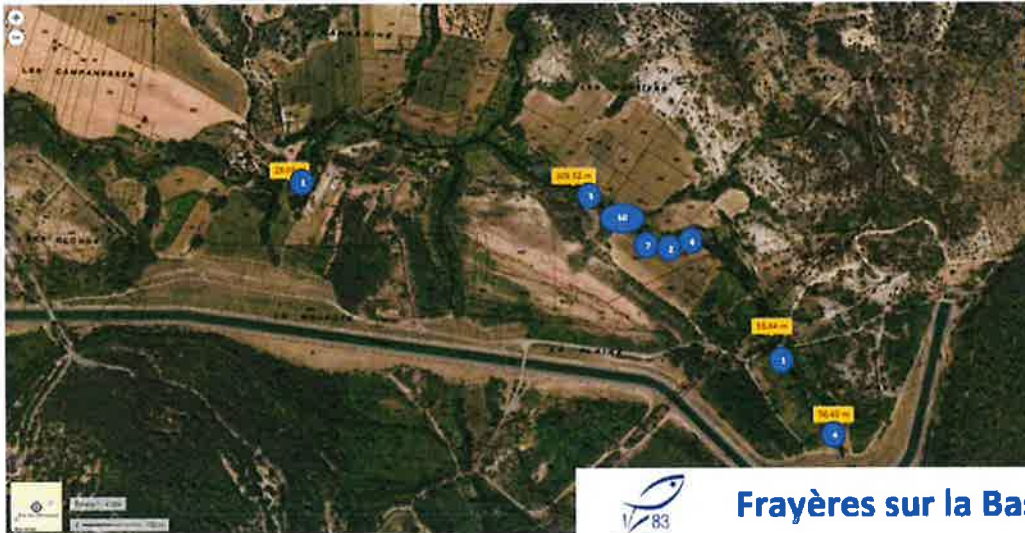
Visite du 5 janvier 2019 sur le Malaurie

439 mètres linéaires inspectés. 33 frayères observées. Temps clair et ensoleillé, grille blanche.
zone de frayères

- Suivi des frayères à truites, nous constatons que les frayères ne cessent d'augmenter. On parle d'un facteur multiplicateur de 3 à 4 fois en fonction des zones, surtout en amont des ouvrages transversaux arasés. A noter, que cette année et du fait des crues, nous avons eu du mal à observer les frayères. Cependant, nous avons pu identifier de nombreuses truitelles ce qui nous laisse penser que la reproduction s'est tout de même déroulée même si cela a été plus faible l'an passé. (cf. annexe 4)

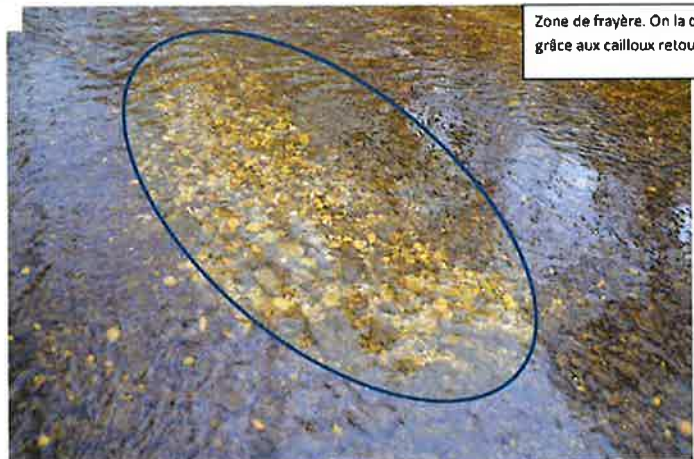
Zone de frayère. On la distingue grâce aux cailloux retournés

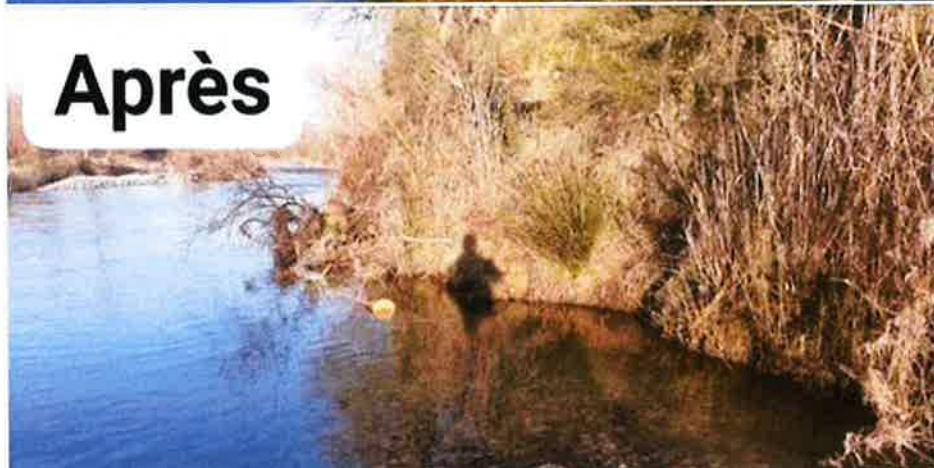
Après

ANNEXE 5 bis
Travaux d'entretien courant (nos p'tites bricoles de jardinier des cours d'eau)

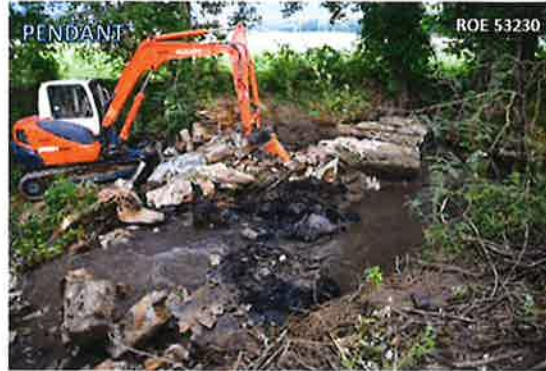
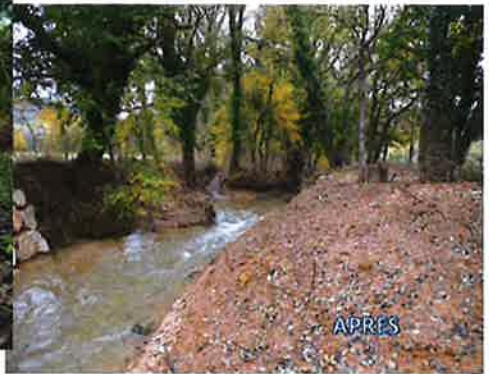
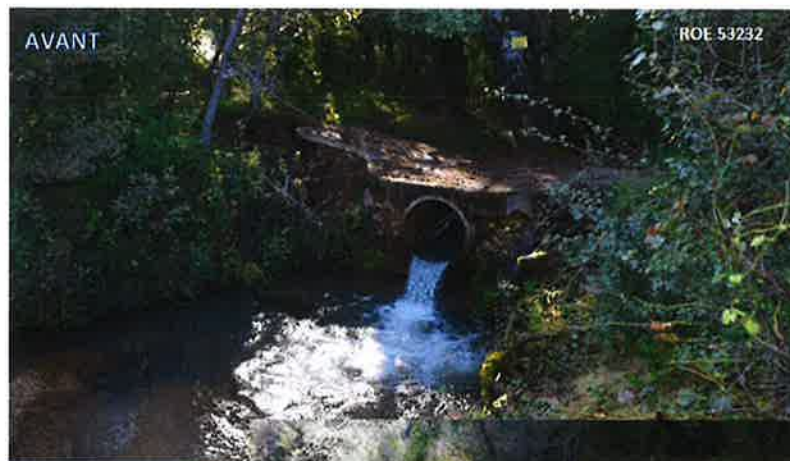
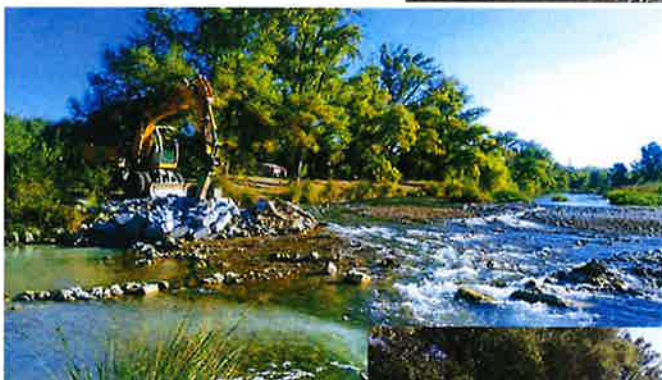
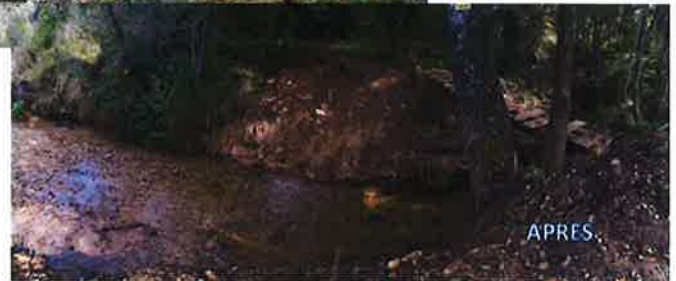
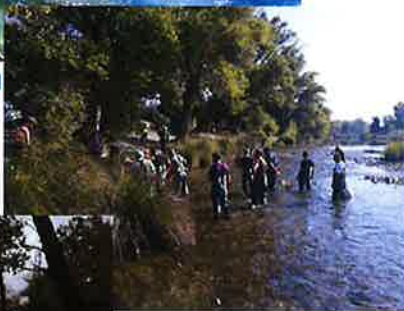
ANNEXE 6
Rétablissement des continuités écologiques

Le Malaurie

Le Verdon

- Enlèvement de 4 infranchissables. Rétablissement des continuités écologiques sur 7 kilomètres. A noter une belle crue morphogène en novembre qui a permis de remobiliser l'ensemble des matériaux et agrandir ainsi les surfaces favorables à la reproduction de la truite fario. (cf. annexe 6)
- Mise en place de rochers et de souches sur 300 mètres linéaires dans le but de diversifier les écoulements et les habitats. Réalisation lors de journée d'appel à bénévolat.
- Enlèvement des embâcles au niveau des passages de buse afin de faciliter la remontée des poissons

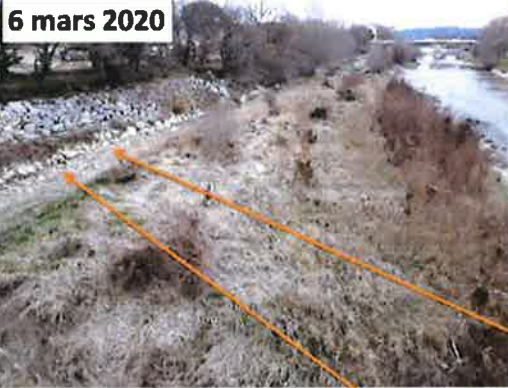
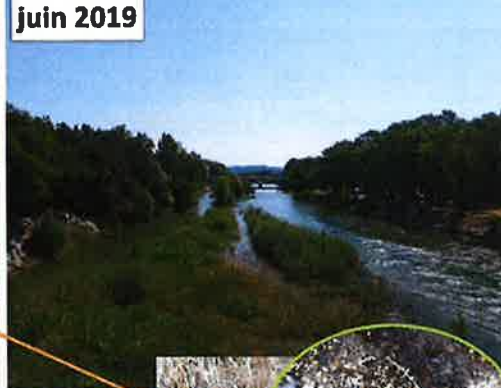
Après la crue 2019-2020

6 mars 2020

juin 2019

L'écluse, en rive droite contre les enchevennements, a complètement disparu. Au débit résiduel, l'écoulement se fait d'abordement uniquement en rive gauche. Ceci explique des nombreux cas de mortalités à distance sur cette zone d'environ 0.3 hectare.

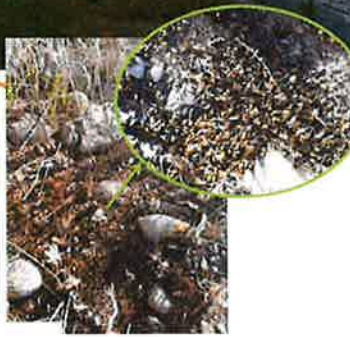
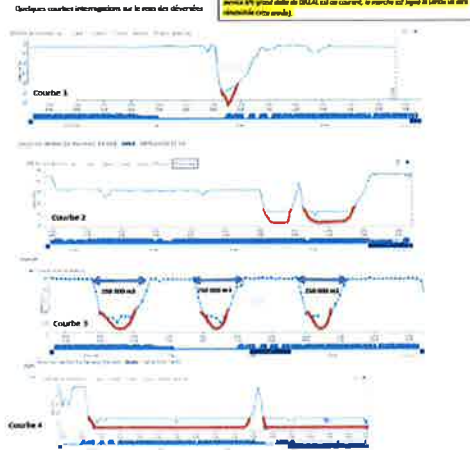
Ces courbes représentent les débits turbiniés. Est-ce-à-dire que le passage à l'écluse est interrompu pendant quelques heures seulement avec un réajustement du débit à l'écoulement en aval ?

Une autre problématique est celle de la fréquence de coupure. On observe que le débit est interrompu pendant quelques heures seulement avec un réajustement du débit à l'écoulement en aval. Ce type de débit est idéal pour la faune aquatique en effet, après le choc de l'écluse, on passe de 10 m³/s à 2 m³/s pendant quelques heures. C'est ce qui permet à la faune de se réajuster et de survivre. On peut également remarquer que le débit est interrompu pendant 2 à 3 heures à l'arrêt du turbinié. Ce qui permet la présence d'invertébrés qui ne survivent que quelques heures après un arrêt de l'écoulement.

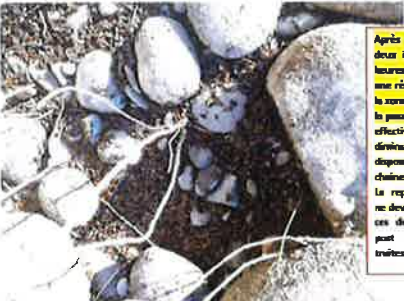
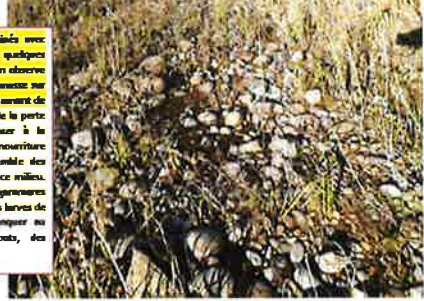
Les photos ont été prises le 6 mars. Tous les poissons étaient morts, une infime quantité de gammareux vivait encore, les hydroptérygides étaient encore présents dans leurs toiles et petits amas de végétaux. Pour certains la siltation emboua dans le sable.

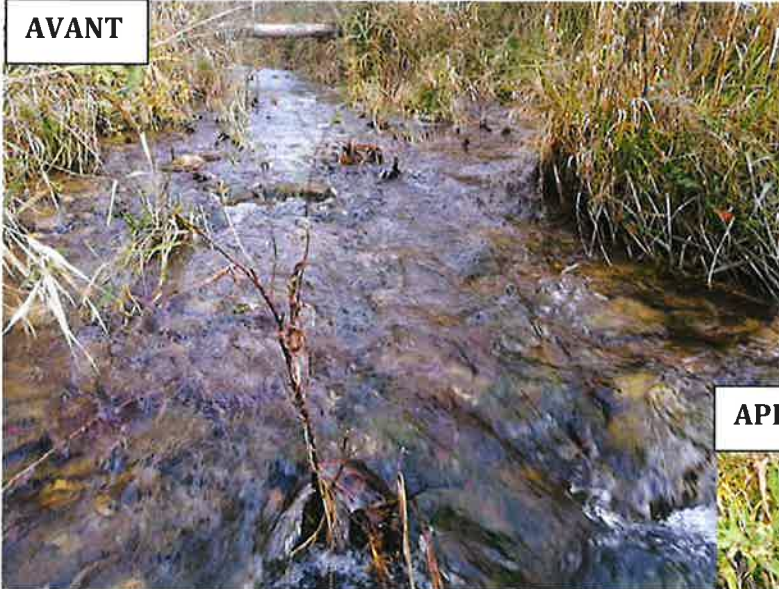
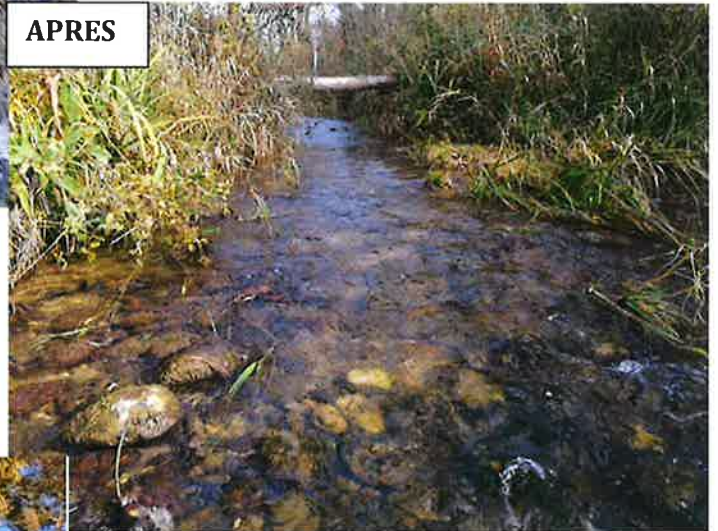
Enlèvement des repousses de saules dans le lit mineur de l'adoux afin de limiter l'obstruction à terme de cet adoux. Cela est nécessaire dû fait qu'il n'y a que peu de crue morphogène sur ce tronçon court circuité. Ainsi l'écoulement est libre sur cette zone refuge

- Travaux de bénévoles, réalisation de « bricoles » tout au long de l'année afin d'améliorer la capacité d'accueil et de maintenir des adoux. A souligner de gros efforts réalisés pour maintenir un adoux celui des « sapinettes », suite à la crue hivernale 2019/2020, l'entonnement naturel de cet adoux c'était bouché. Il se situe en rive gauche à la limite départementale 04/83 jusqu'à la confluence avec le Malaurie. Il a été réalisé du bucheronnage, de la coupe de petits végétaux afin de faciliter les écoulements et le transit sédimentaire. (Cf. annexe 10)

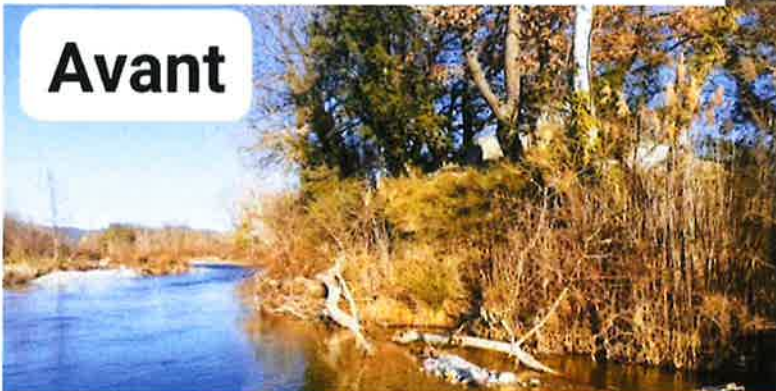
Réalisation de travaux de bucheronnage sur l'entonnement de l'adoux des sapinettes. Après avoir enlevé l'arbre qui était en travers, nous avons « creusé » à la pioche et à la pelle afin d'augmenter la capacité de prise en charge en eau de l'adoux. L'objectif étant d'avoir des zones refuges.
