**5EME EDITION DES TROPHEES REGIONAUX MILIEUX AQUATIQUES
2020**

AAPPMA du Bas Verdon

Développement d'un réseau de connaissance sur un secteur artificialisé à l'échelle du territoire de l'AAPPMA du Bas Verdon

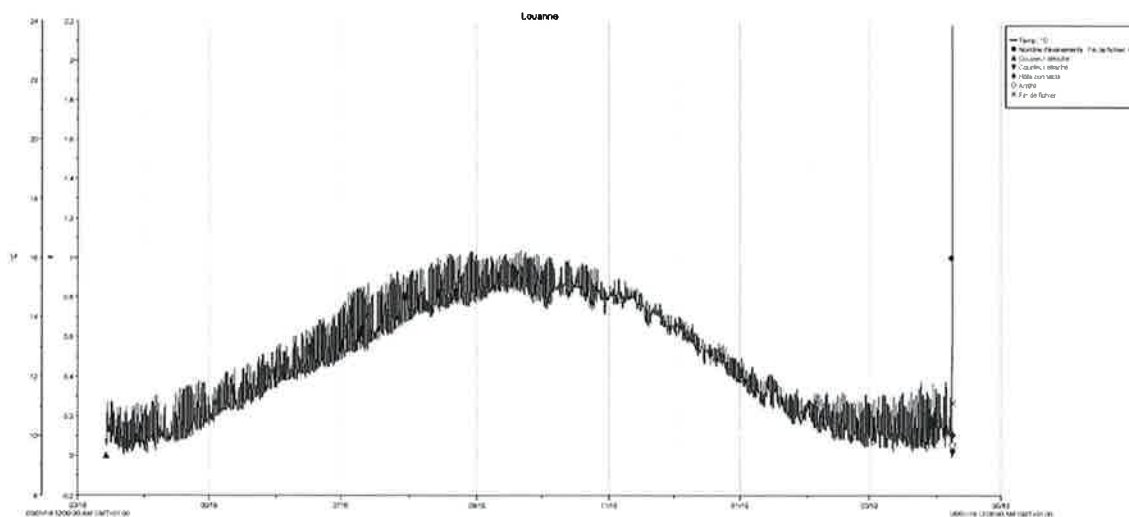
Voici l'exemple avec le relevé thermique sur la Louane réalisé de mars 2018 à mai 2019. On peut s'apercevoir d'une température minimum à 9 °C et maxi à 16°C malgré un été particulièrement chaud.

Le relevé de température nous permet de suivre l'évolution des températures sur notre territoire en fonction des débits, de la température extérieure. La température étant l'un des facteurs les plus importants sur le développement ou non de la vie aquatique, il nous paraît important de la suivre afin d'être force de proposition pour améliorer la gestion des débits et également être des lanceurs d'alerte. Avec toutes les données collectées nous allons pouvoir améliorer notre gestion, notamment

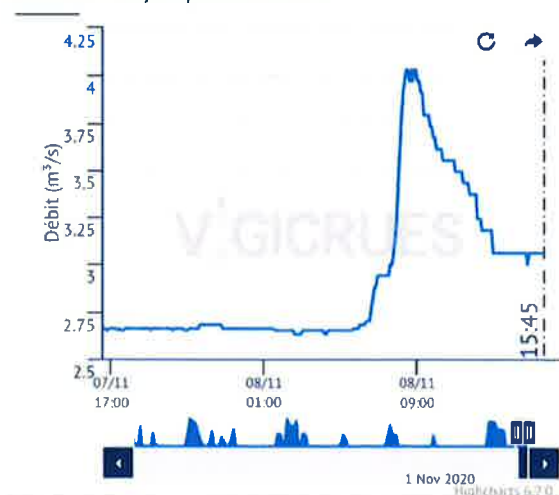
Vinon-sur-Verdon [Le Hameau] (Verdon) - Débits - 08/11/2020 15:45

Comme l'atteste ce graphique ci-contre, on peut s'apercevoir de la précision de la sonde à débit réservé. On peut observer la réaction du Verdon lors d'une pluie de 25 mm le 8 novembre 2020. On peut imaginer ainsi les apports des affluents, Malaurie, Colostre ou Notre Dame ?...

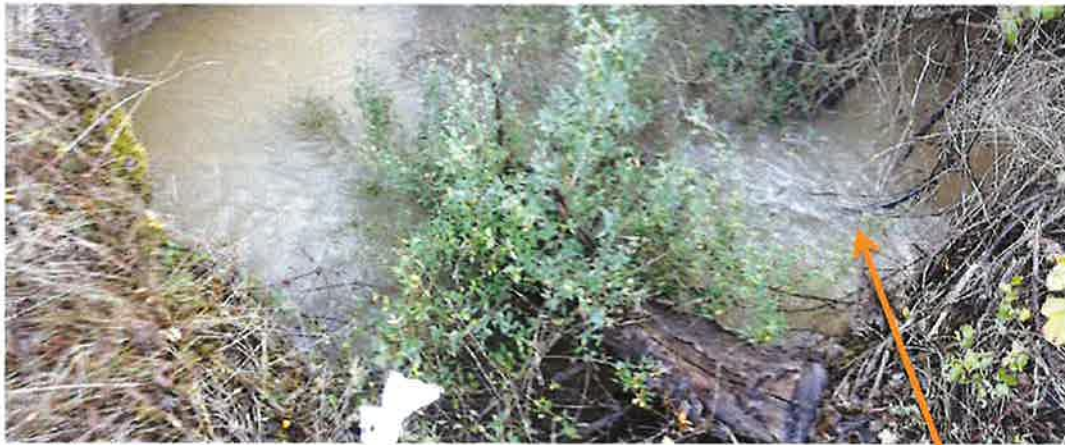
Figure 1 Vue panoramique 2

Sortie des eaux

L'Hiver dernier nous avons suivi la résurgence des Eïssua qui a coulé pendant plusieurs mois. Cette résurgence peu connue, joue un rôle important sur le tronçon aval du Malaurie. En effet, selon les débits, elle peut avoir un impact morphogène et de dilution de la turbidité car son eau est peu chargée en rapport avec le Malaurie. On réalise des fiches cours d'eau comme ci-dessous que nous complétons au grès des informations collectées. Ainsi, après avoir dialogué avec les anciens du village, nous avons pu apprendre qu'il y avait eu un traçage par fluorescéine réalisé avant ou après la seconde guerre et qui avait mis en avant un écoulement entre la plaine de La Mourotte et la résurgence des Eïssua.

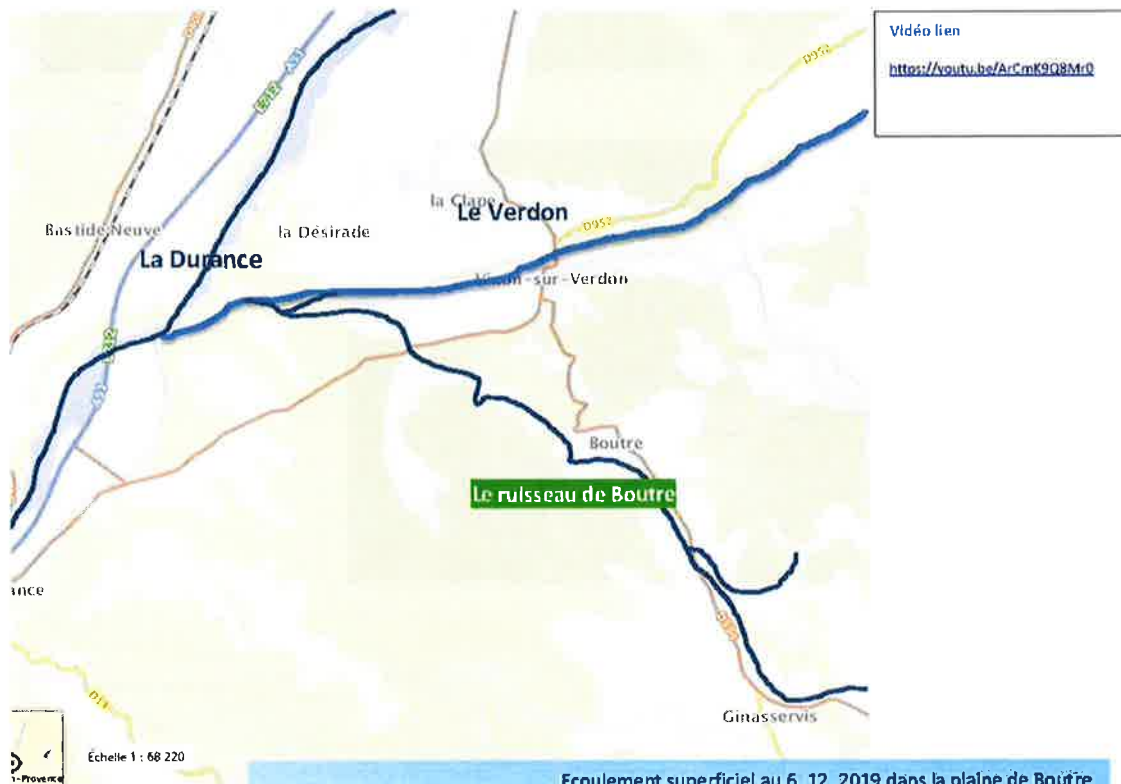
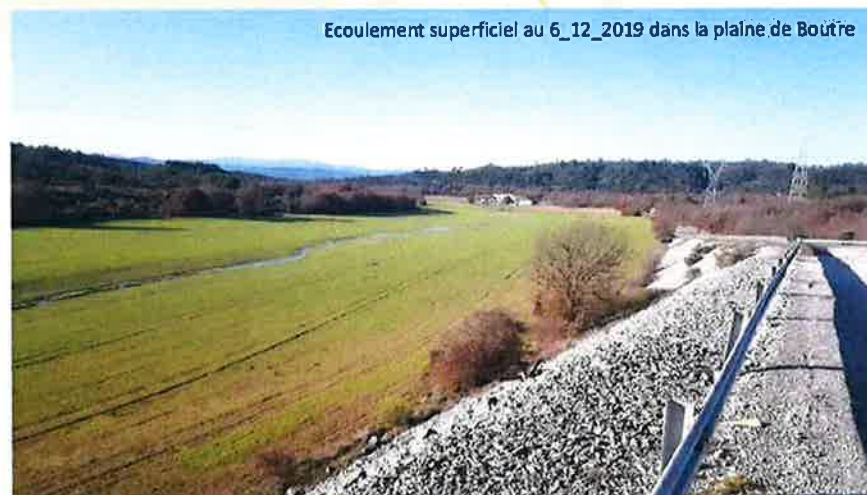
Fiche cours d'eau le Ruisseau de Boutre

Type : Intermittent, écoulement de nappe superficielle

Longueur : 7 Km

Débit : 0 à 30 l/sec (estimation de visu au 26/11/2019)

Confluence : avec le Verdon. Cette confluence se situe à 1,7 Km de la confluence entre le Verdon et la Durance

Ce ruisseau fait l'objet d'une étude sur sa confluence avec le Verdon qui est portée par l'ONF. Nous suivons également le comportement de ce cours d'eau, même si ce cours d'eau n'est pas pêchable du fait de ses à secs quasi permanent (3 écoulements superficiels recensés depuis 1959) ou de sa morphologie fortement impactée sur sa partie aval. On le suit tout de même car à terme, si ce cours d'eau est réhabilité au niveau de sa connexion avec le Verdon, il pourrait servir de zone refuge.

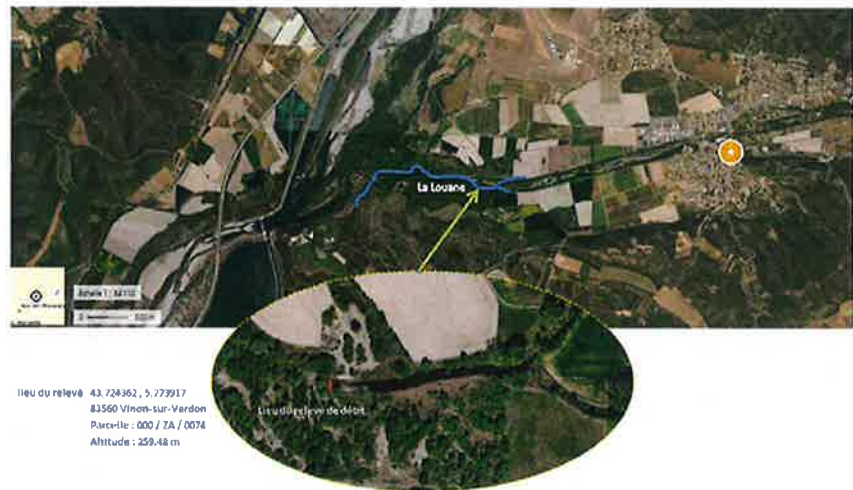
Date du relevé de débit 20/11/2018
relevé du nombre de tour en 30 secondes
largeur du cours d'eau 392 cm

Résultat débit : 0,228 l/sec			
nombre en centimètre	profondeur	relevé d'hauteur	nombre de tour
00	15	50%	20
90	19	50%	8,9
110	26	50%	4,5
130	32	20%	8,4
		80%	20
160	38	20%	7,7
		80%	11,1
190	44	20%	0,8
		80%	12,8
220	51	20%	3,15
		40%	13,7
		80%	15,5
250	55	20%	3,15
		40%	14,4
		80%	14,9
270	52	20%	3,06
		40%	13,7
		80%	13,2
290	55	20%	0,8
		80%	7,8
320	39	20%	0
		80%	6,6
340	32	20%	2,1
		80%	2,0
360	27	50%	2,1
380	18	50%	8

FORMULE

n = nombre de rotation de l'hélice par seconde
 v = vitesse du courant

En parallèle, nous avons procédé un relevé de débit, ce qui à notre connaissance n'avait jamais été réalisé auparavant.

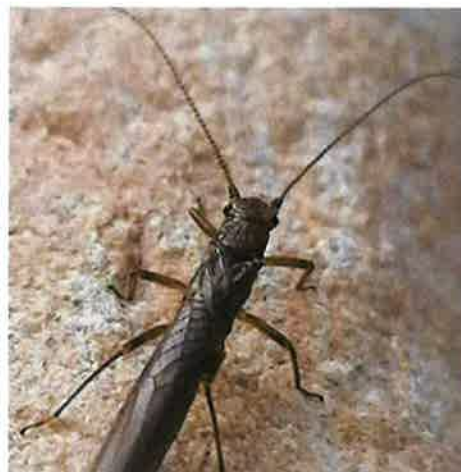
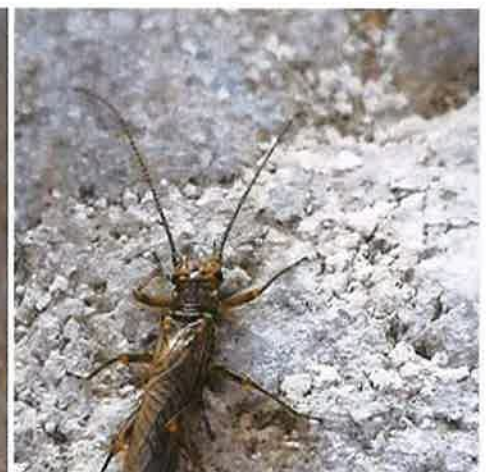
Lors de nos sorties nous réalisons régulièrement un suivi sur les éclosions des invertébrés. Ce n'est pas précis, cela n'est pas issu d'un protocole scientifique mais nous réalisons des photographies et la détermination des invertébrés. Ainsi, nous nous rendons compte que nous avons de plus en plus de contact avec plusieurs

espèces de plécoptères que nous n'observions pas ou très peu auparavant. Ce qui est un bon signe sur l'amélioration de la qualité du milieu

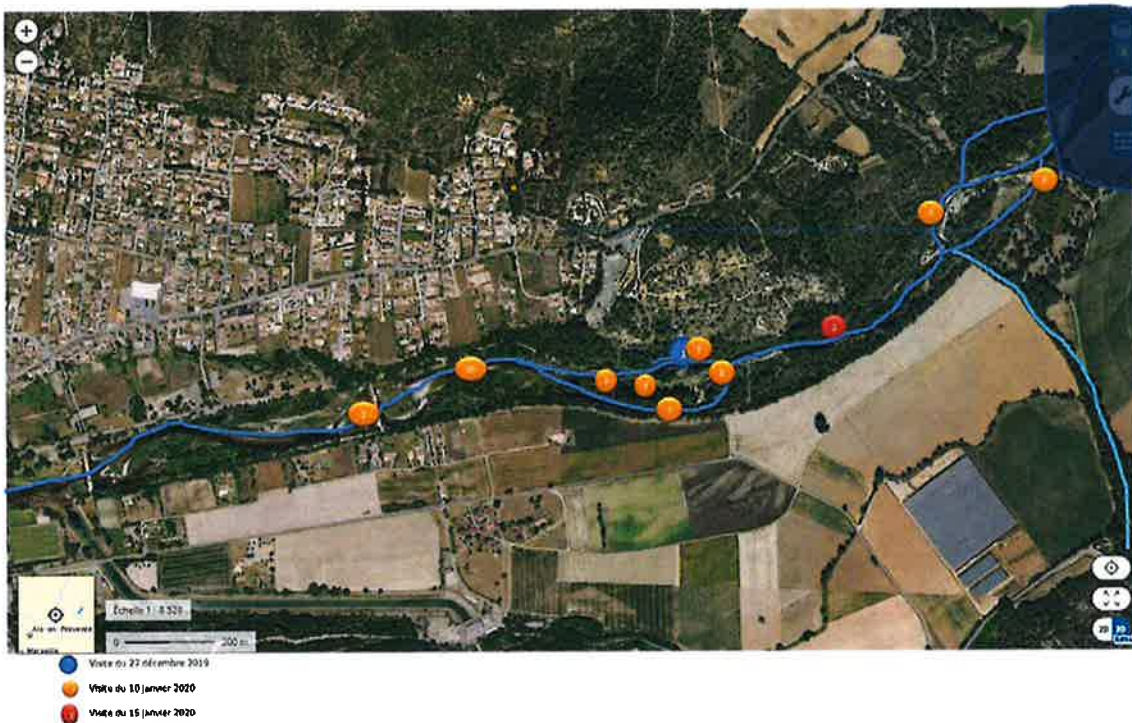
Suivi des frayères 2019 _ 2020 Verdon amont Vinon

Depuis quelques années, nous réalisons notre propre suivi frayère. Cela nous permet de mieux connaître l'état du cheptel, et du comportement des truites lors de cette période. Il s'est avéré en effet, qu'il était assez rare de voir les truites en pleine journée sur les zones de frayères et que la reproduction devait ainsi se produire la nuit. Nous en avons déduit que la reproduction devait être perturbée par de la prédation. Avec ces observations sur le comportement et en connaissant les lieux de reproduction, nous réalisons dorénavant une campagne de mise en place de fils tendus à 1.5 m de hauteur et espacés de 3 à 4 sur près de 800 ml du Verdon sur le tronçon court circuité afin de réduire les tentatives de prédatons des grands oiseaux piscivores sur les frayères.

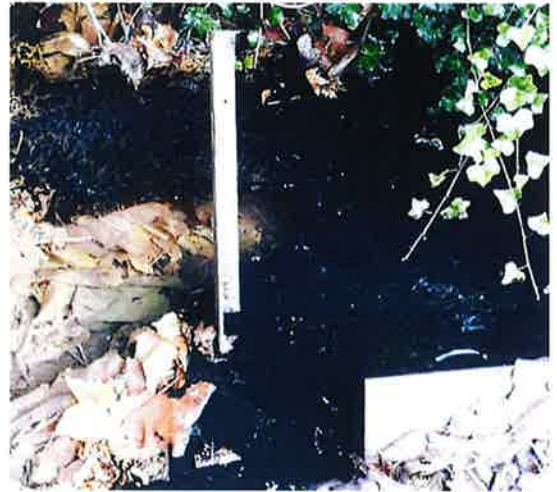
*Le premier, une pollution aux hydrocarbures dans le petit canal des « jardinets » à Vinon sur Verdon. Après avoir constaté la pollution nous en avons référé au SDIS 83 pour une montée en puissance avec la mise en place de boudins et buvards absorbants par les sapeurs-pompiers, le déplacement de la gendarmerie pour les premières constatations. Une plainte en cours de dépôt afin de sanctionner cet acte.

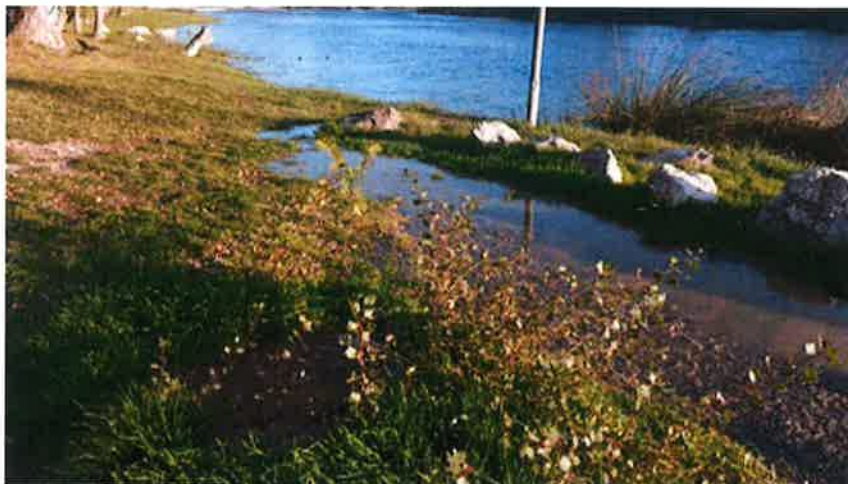
* le second, le réseau d'assainissement bouché au niveau du pont de Vinon sur Verdon avec déversements des effluents directement dans le cours d'eau. Un passant a détecté un écoulement directement dans le Verdon, samedi 14 novembre. Il nous a contactés et nous avons relayé l'information directement auprès de l'astreinte de la SEERC

pour une intervention 2h après. Sans ce témoignage, cet écoulement aurait pu durer tout le week-end sans que personne ne s'en soucie et n'intervienne.
