Fédération des Alpes de Haute Provence pour la Pêche et la Protection du Milieu Aquatique

Présentation
des travaux de
restauration de
la continuité
écologique sur
l'adous de
Saint-Jurson

Action réalisée en partenariat technique avec le SMAB

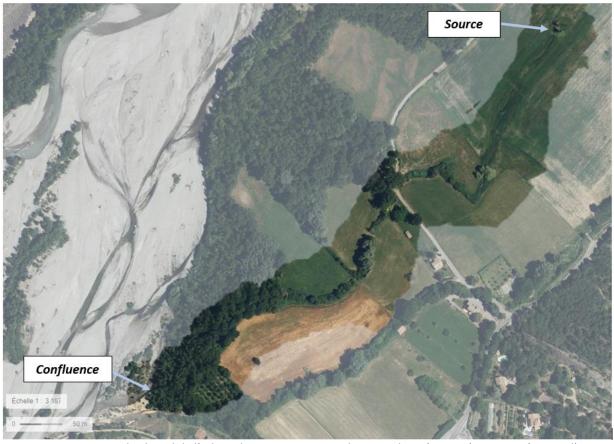
Figure 2 : Aperçu du chenal de l'adous de Saint-Jurson sur photographie aérienne (source : Géoportail).

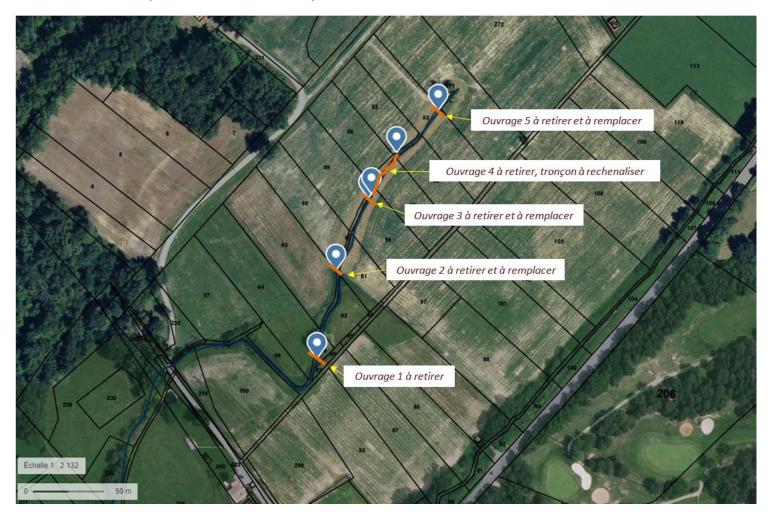
Figure 3 : Aspect général de la partie amont de l'adous où sont situés les ouvrages et travaux programmés.

- Retrait des 5 ouvrages transversaux problématiques. Stockage des pierres et blocs issus du retrait des ouvrages pour une réutilisation à des fins de diversification des habitats. Evacuation et dépose des autres débris en déchetterie.
- Réalisation du terrassement et des coffrages permettant la mise en place des supports bétonnés des trois passerelles en remplacement des ouvrages n°2, 3 et 5.
- Coulage du béton pour la réalisation des culées des 3 passerelles. Retrait des coffrages et mise en place des IPE constituant les supports des futures passerelles.
- Mise en place des 3 passerelles.

Les travaux de retrait de 5 ouvrages transversaux problématiques et le remplacement de 3 d'entre eux par des passerelles ont permis de rétablir un écoulement satisfaisant dans le chenal ainsi que la continuité écologique sur l'ensemble du linéaire, tout en maintenant les besoins agricoles locaux. Un décolmatage du substrat a naturellement eu lieu suite à la réalisation de ces travaux, fournissant un substrat plus diversifié aux peuplements aquatiques.
