## DOSSIER DE CANDIDATURE

AAPPMA du Bas Verdon, représentée par son Président Jacques LATON

**Nom du Projet :** Amélioration des fonctionnalités écologiques du bassin versant du bas Verdon à Vinon, un atout pour les pêcheurs !

**Date de réalisation :** 2017/2023

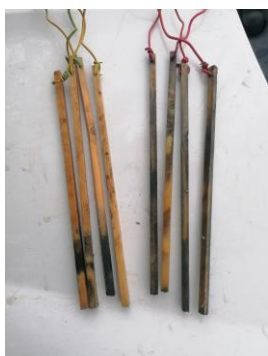
**Sur le suivi du colmatage**, on réalise assez régulièrement la méthode d'Archambaud. On observe que sur les zones, où nous avons mis en place les blocs, quasiment tous les secteurs, ne sont pas ou que très peu colmatés.

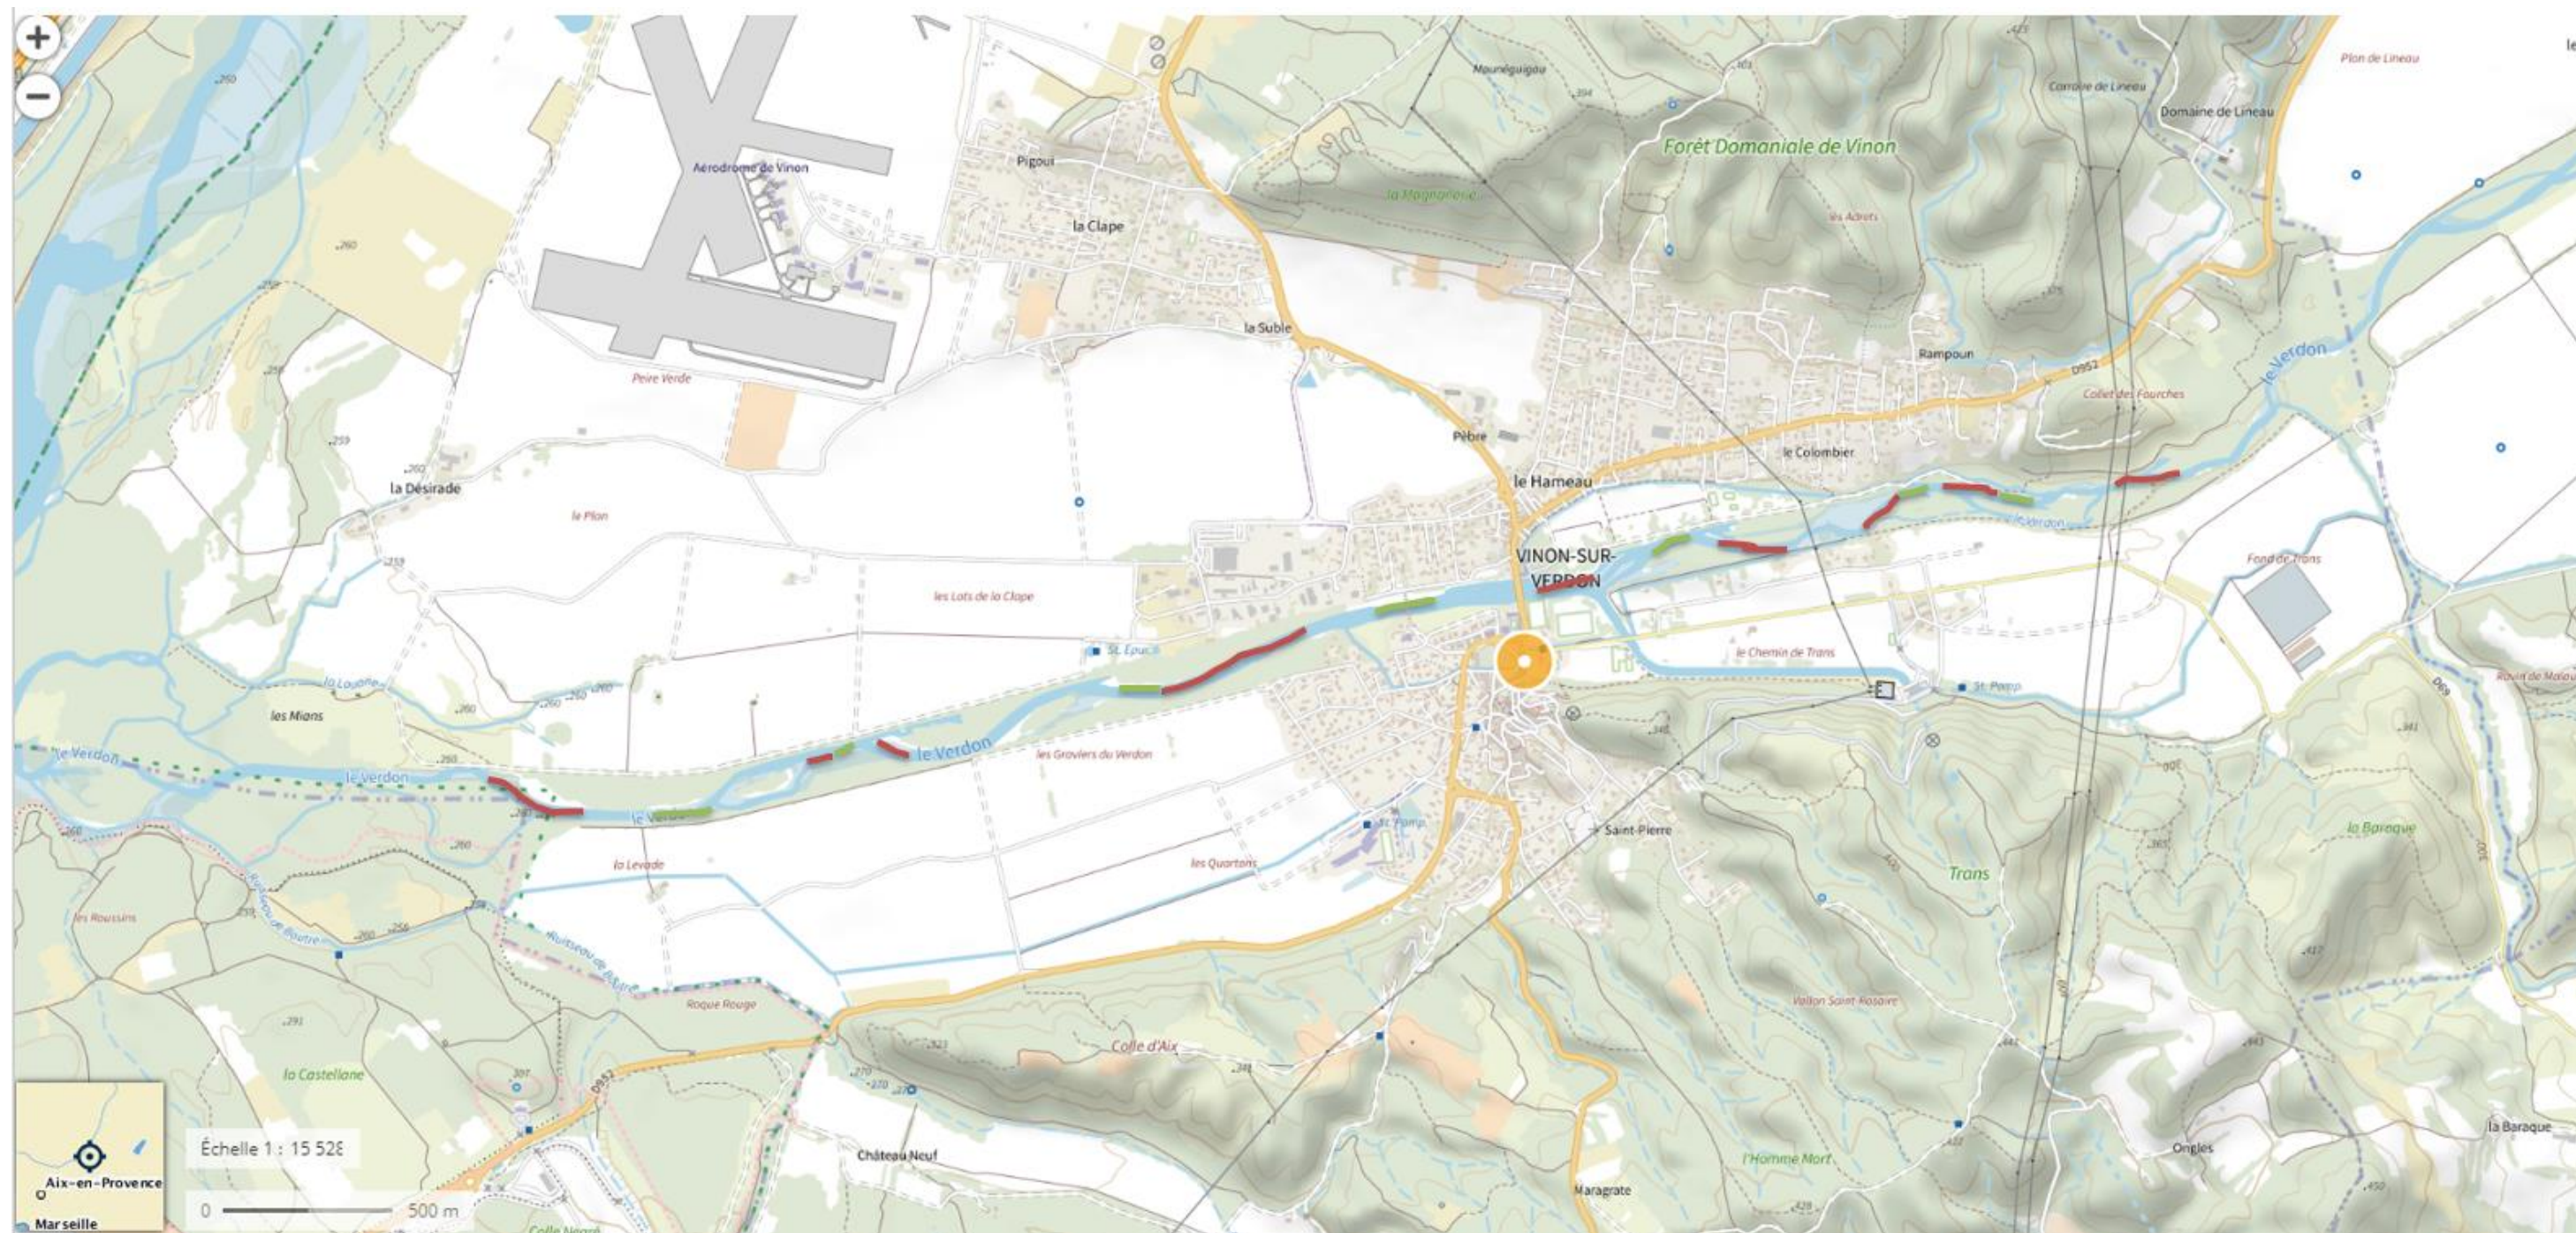
## Cartographie des travaux déjà réalisés et ceux à venir

Compte tenu du fait, que les grands barrages ne peuvent pas être équipés pour laisser passer les sédiments, nous avons milité pour supprimer tous les ouvrages transversaux existants. Les 2 seuils de Vinon qui ont été arasés en 2018, le seuil du gué des Iscles en 2017, 5 ouvrages sur le ruisseau de Malaurie et lancement d'une étude sur la franchissabilité du radier du pont de Vinon. Reste le seuil dit du boudin de Gréoux, où nous espérons le lancement des travaux d'arasement le plus rapidement. Par ailleurs, un dernier seuil sur le Malaurie va être arasé cet été 2023.

Puis, en partenariat avec notre Fédération Départementale de Pêche du Var, nous avons commencé à déployer des travaux plus importants, avec la mise en place de blocs de pierre compris en 1 T à 2 T avec des souches bloquées entre ces blocs. Ainsi, depuis, 2017-2018 et jusqu'à l'été 2022, nous avons mis plus de **1 000 T** de blocs de pierre sur la partie entre l'aval de la confluence du Verdon avec le Malaurie, jusqu'au lieu-dit les Mians sur la commune de Vinon sur Verdon.

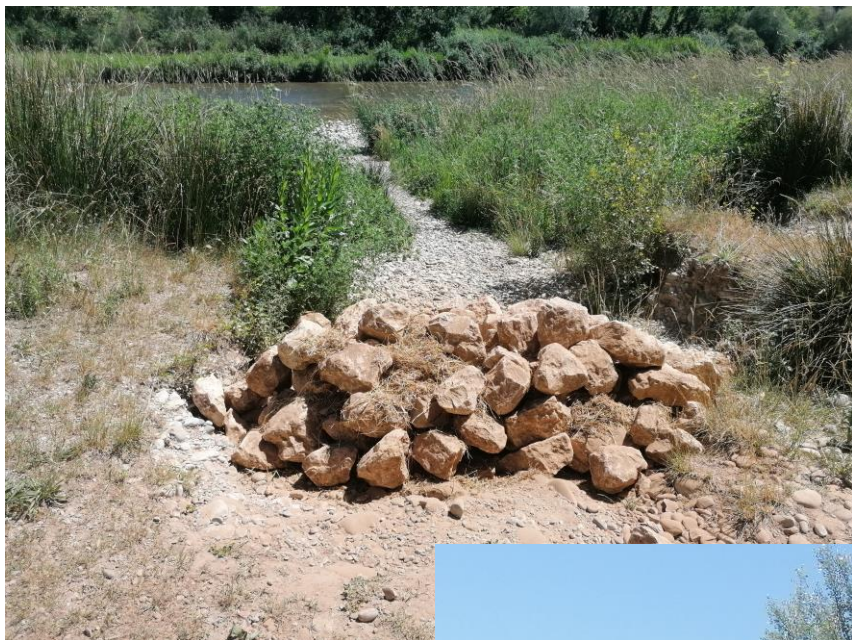
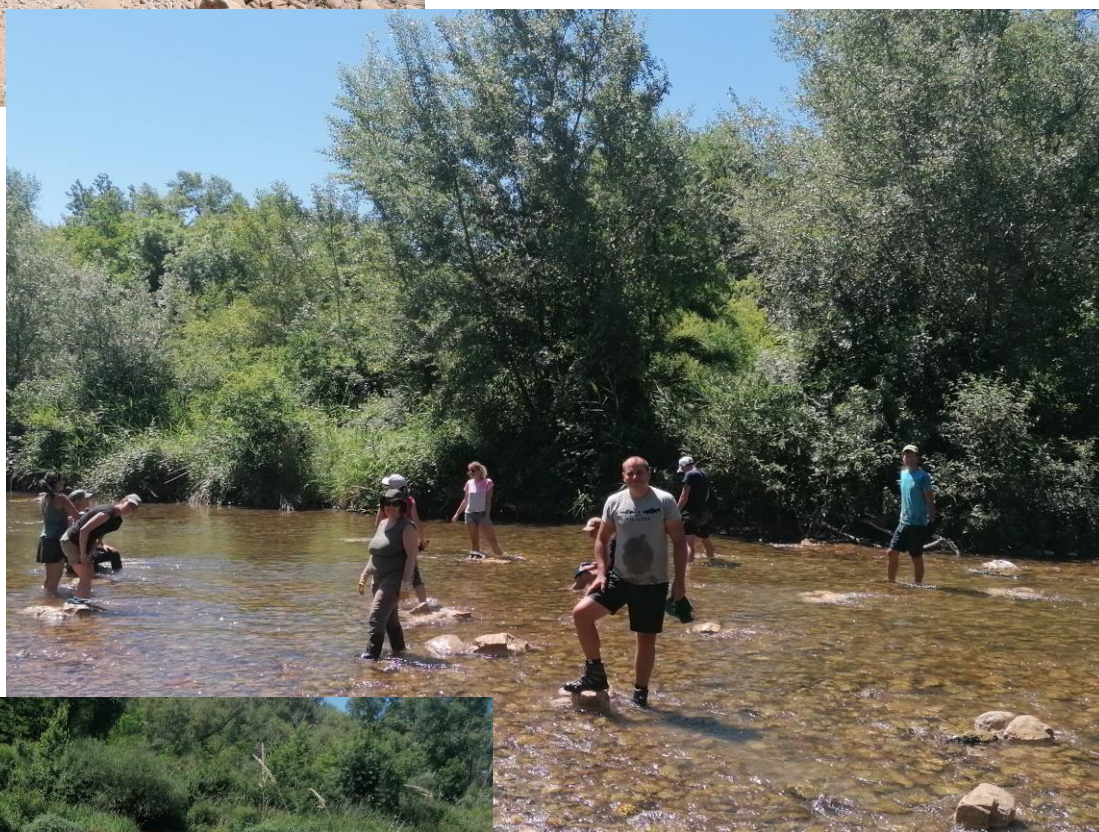
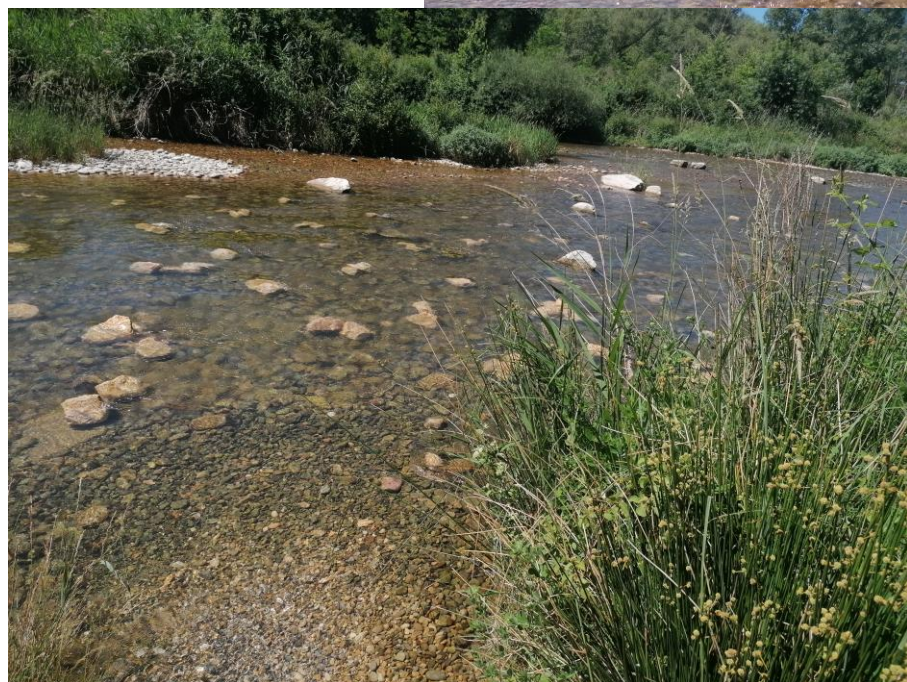
**Annexe journée écoresponsable avec l'agence de l'eau le 10 juin 2022**

Nous avons même mis 9 T de blocs de taille comprise entre 10 à 20 Kg, lors d'une journée écoresponsable avec les agents de l'agence de l'eau en juin 2022 (cf. annexe journée écoresponsable). Cet essai a été très efficace et a permis de partir sur un nouveau projet en 2023, avec l'idée de compléter le « cortège » d'habitat en ajoutant 200 T de pierre compris entre 20 à 100 kg sur des zones à proximité des précédents travaux de mise en place de gros blocs.

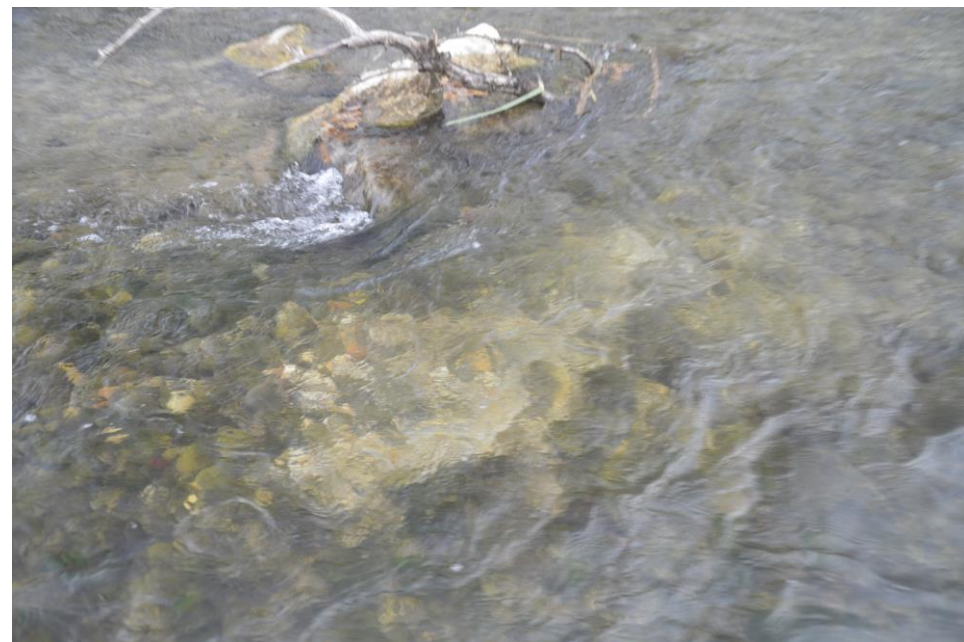
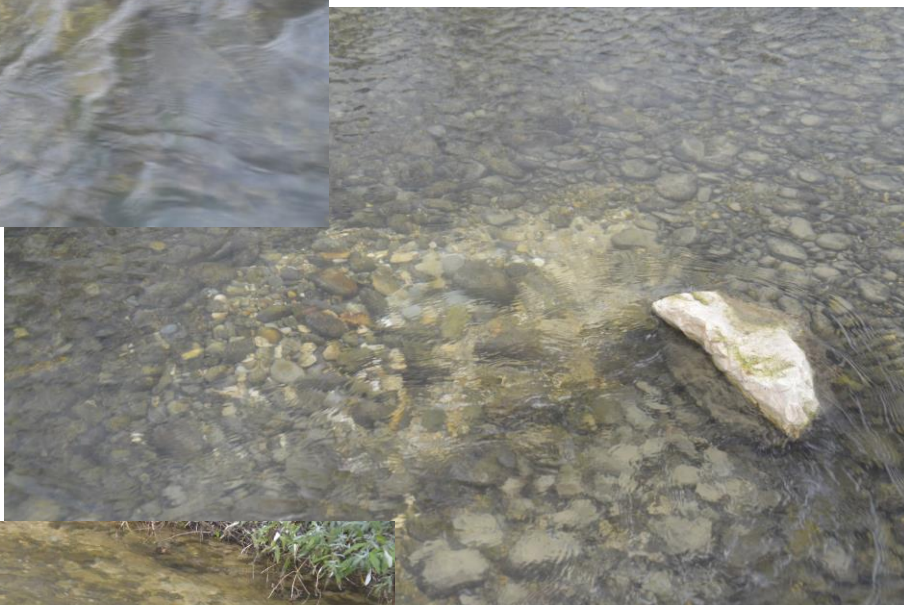
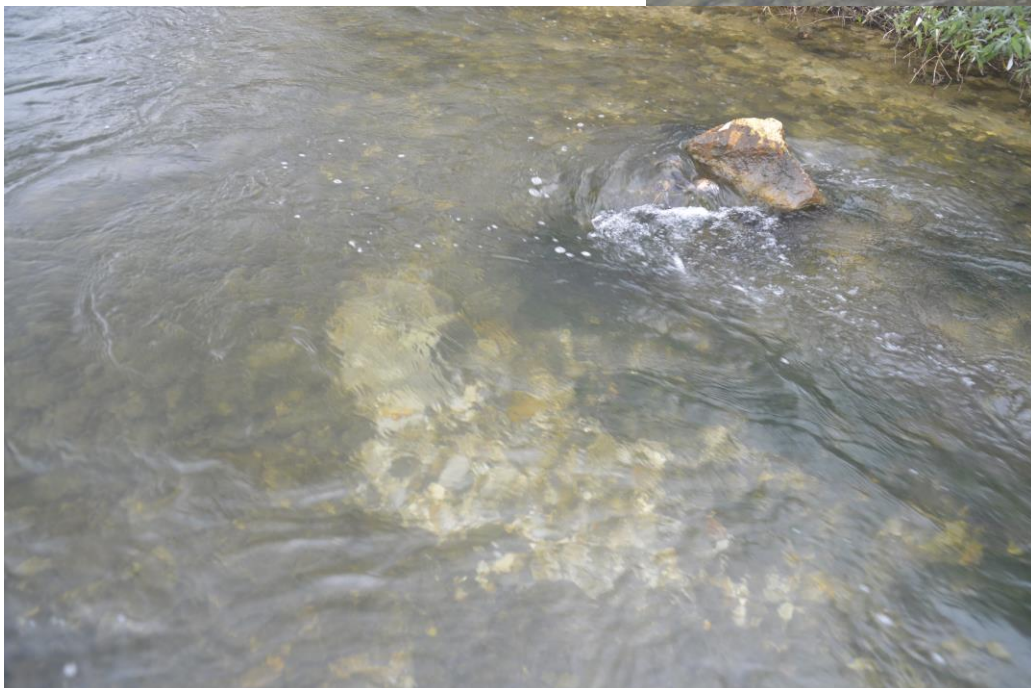
**Annexe Suivi frayère à truite 2022-2023**

**Sur le suivi des truites fario**, (cf. annexe suivi frayère à truite) depuis plusieurs années, nous suivons leur reproduction, en allant entre 2 à 3 fois par semaine au bord de l'eau, afin de suivre l'évolution de la reproduction en fonction de la température de l'eau et on cartographie les frayères. Globalement, la tendance est à la hausse. De 220 nids on dépasse les 300 nids observés. Sur des zones où il n'y avait pas de frayères, depuis la mise en place des pierres et blocs, on observe jusqu'à 30 nids sur le même linéaire. Cf. photo

Photos frayères à truite à proximité des pierres et blocs posés

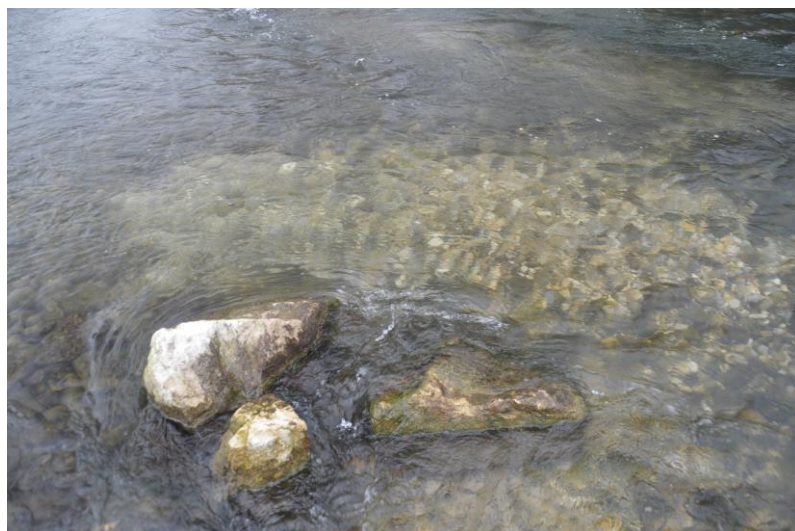
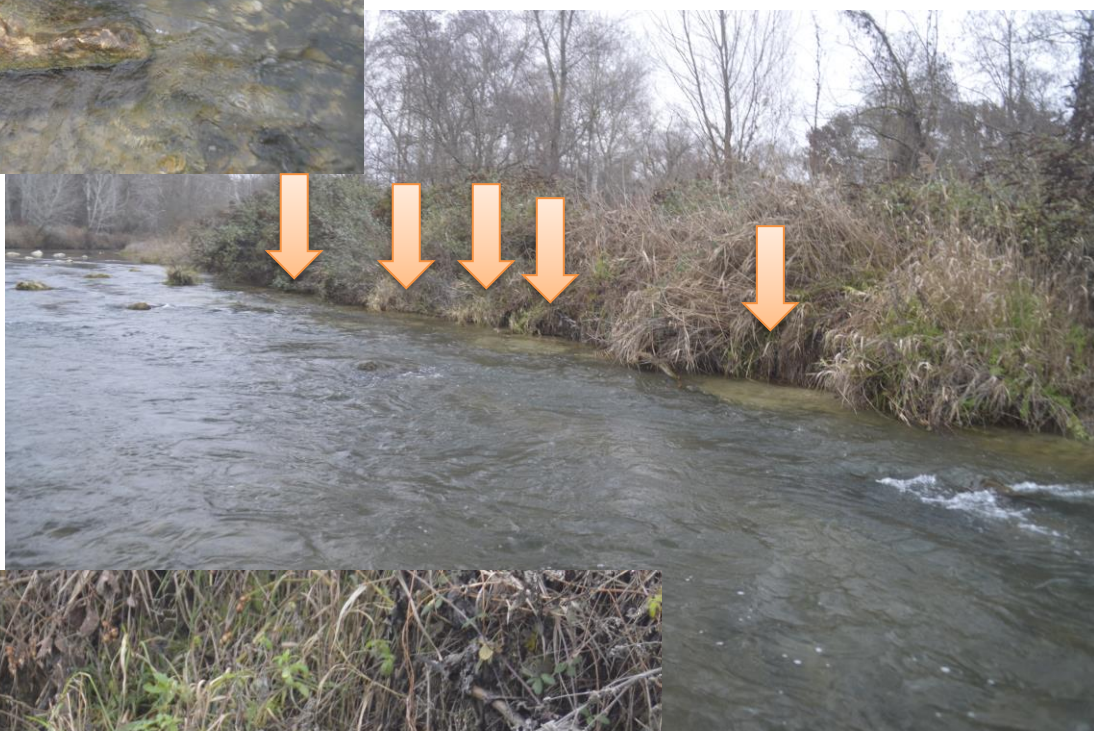
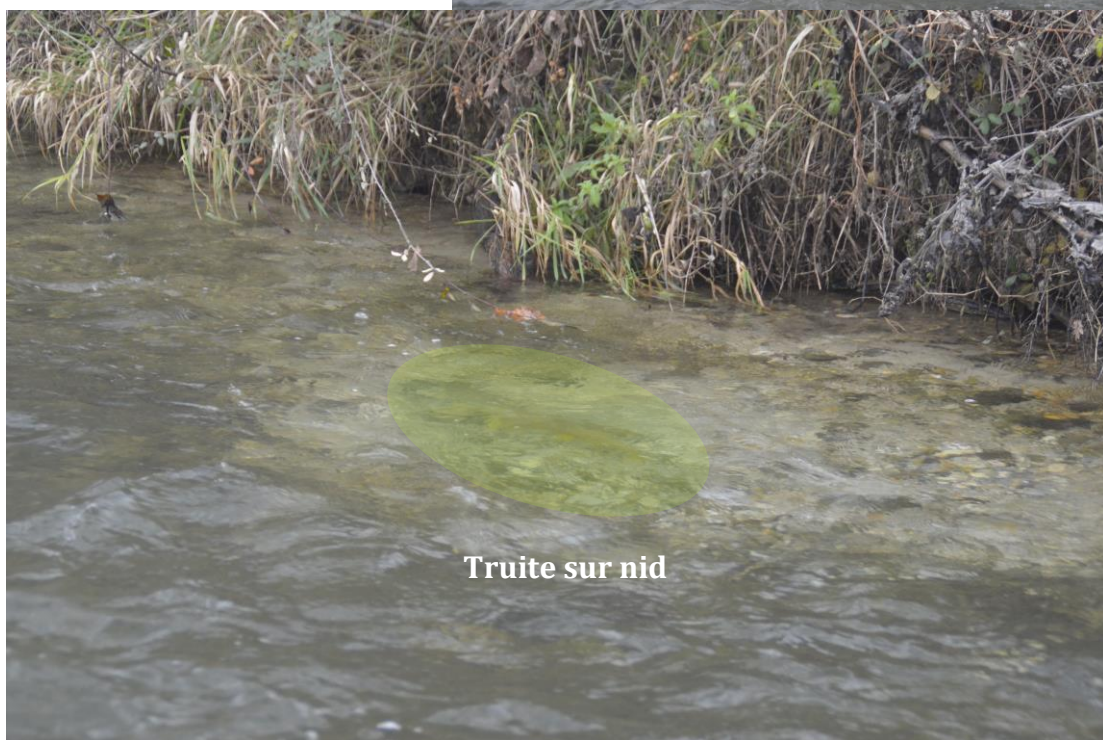
**Annexe Suivi frayère à truite 2022-2023**

Photos frayères à truite à proximité des pierres et blocs posés

**Truite sur nid**

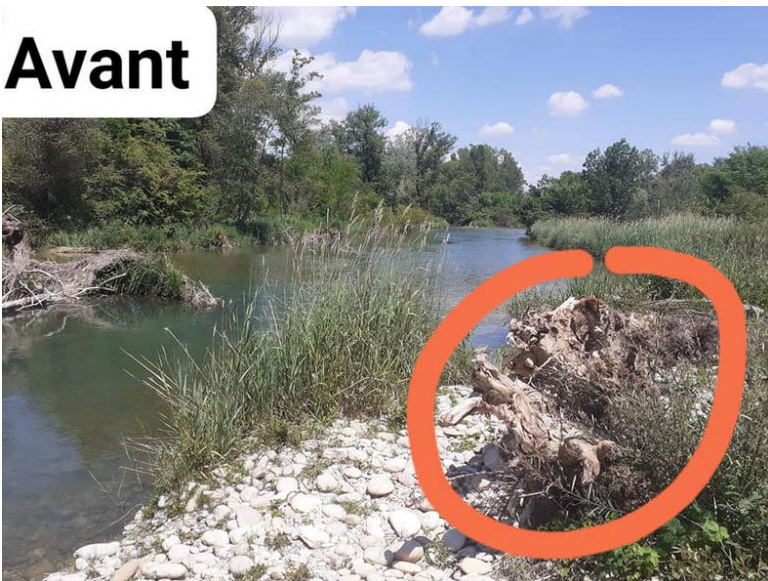
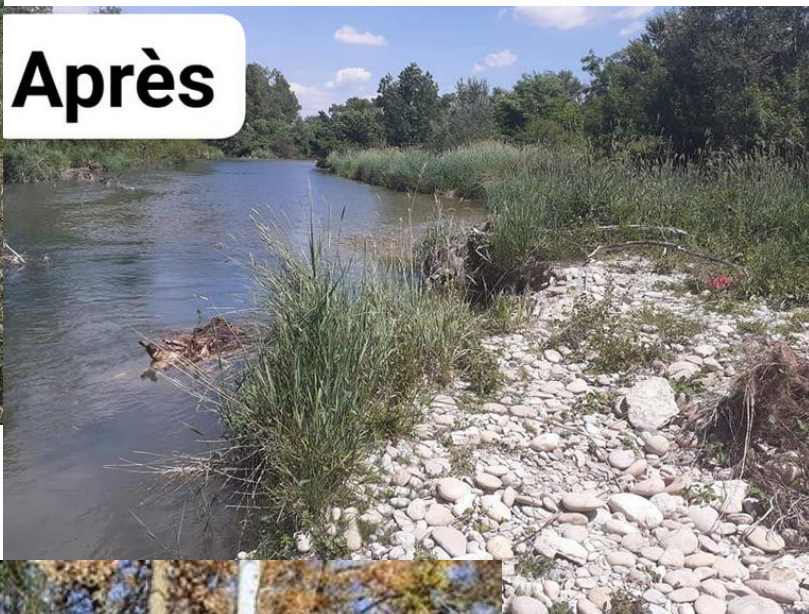
Travaux d'entretien courant (nos p'tites bricoles de jardinier des cours d'eau)

Ainsi, nous avons souhaité aller au-delà et nous avons commencé à faire quelques « petites bricoles », mise en place de petites souches et de petits blocs à la main afin de faire des caches en bordures, ...

**Avant**

**Après**

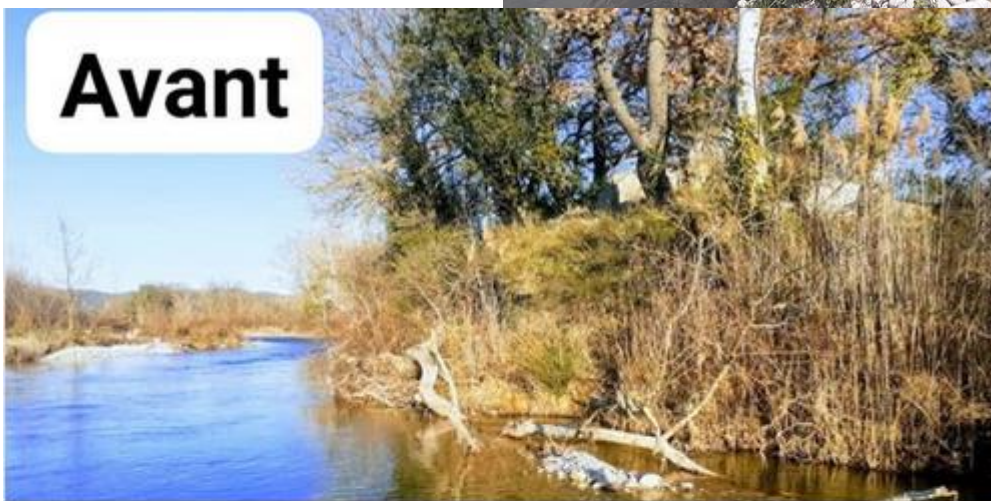
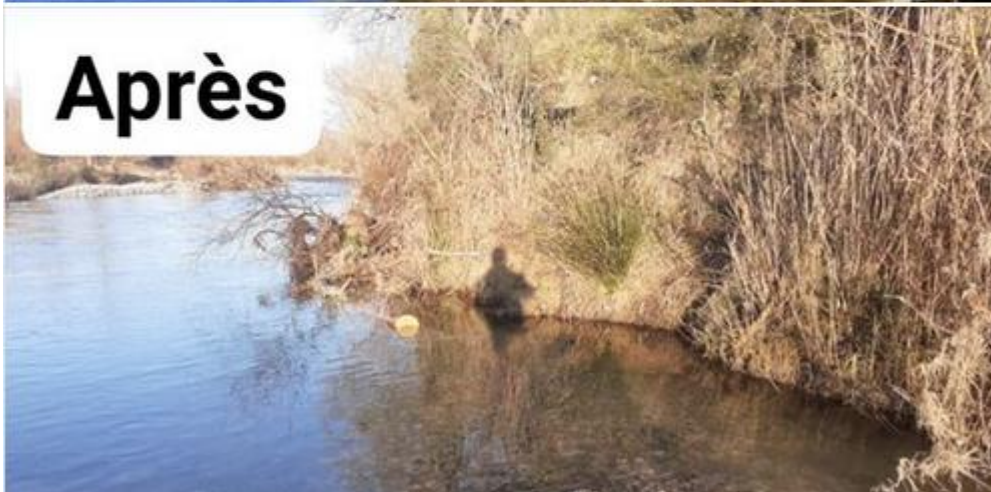
**Avant**

**Après**

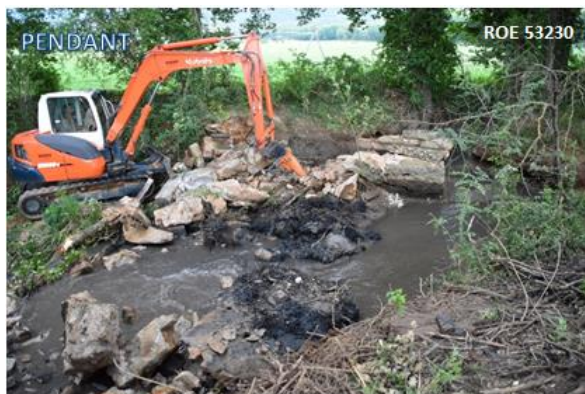
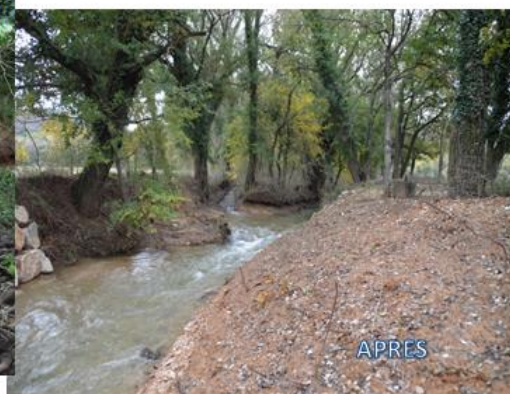
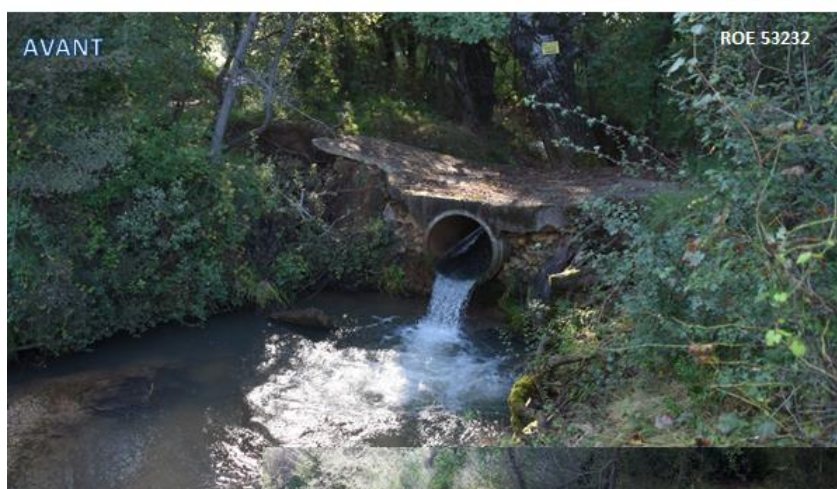
## ANNEXE Rétablissement des continuités écologiques

*Le Malaurie*

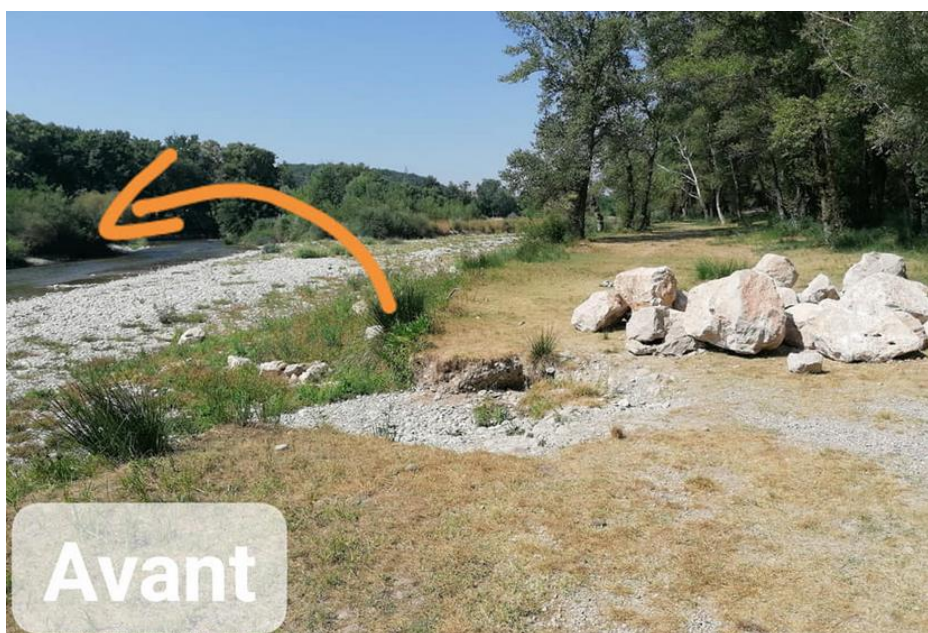
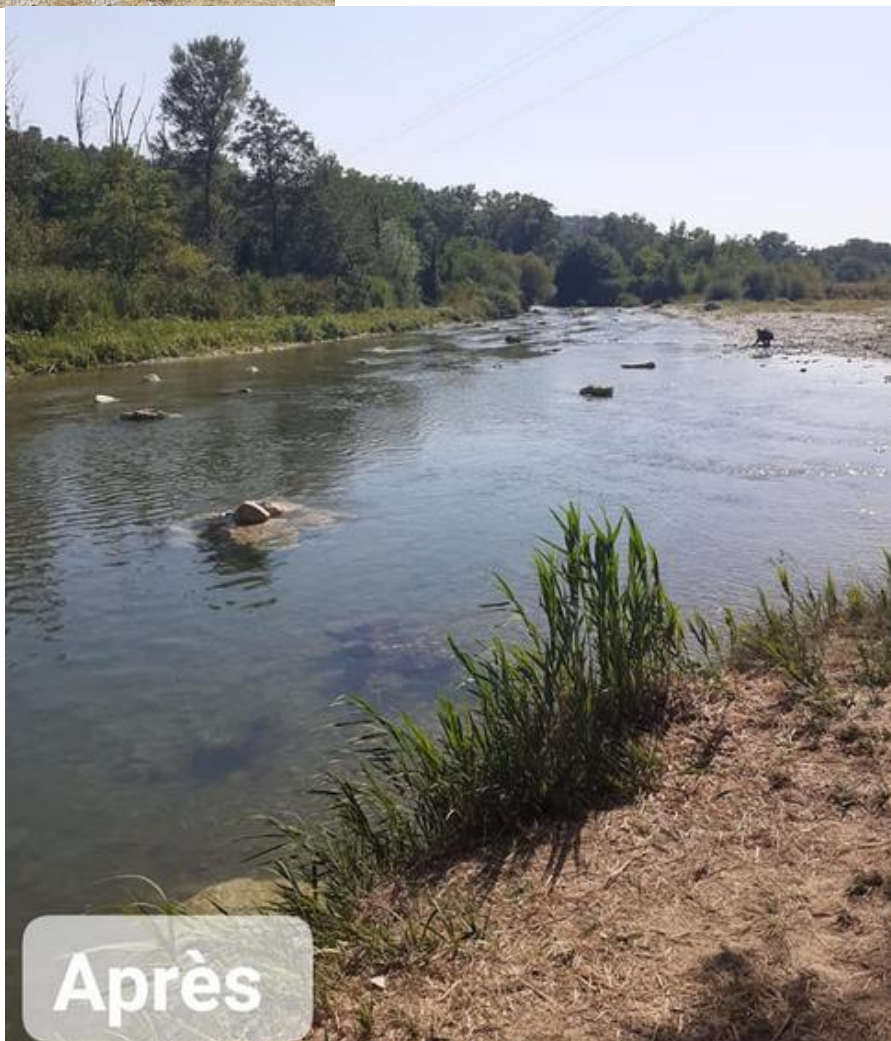
**ANNEXE**  
**Diversification des habitats piscicoles**

**Sur le suivi morphologique des blocs et des souches**, on observe la capacité de « captation » des végétaux ou de petits cailloux qui viennent se déposer à proximité. Cela permet une hétérogénéisation des capacités d'accueil ou tous les types de support et de cache deviennent disponibles aussi bien pour les invertébrés que pour les poissons. Par ailleurs, autour des aménagements on distingue sur plusieurs secteur le brassage des matériaux à proximité, ce qui permet « aérer » les interstices et ainsi on obtient des possibilités de caches ou d'amélioration de la fonctionnalité du matelas alluvial. Brassage de l'O<sub>2</sub>, homogénéisation de la température,
