## Restauration des fonctionnalités écologiques de la Nivelle à Ainhoa (64)

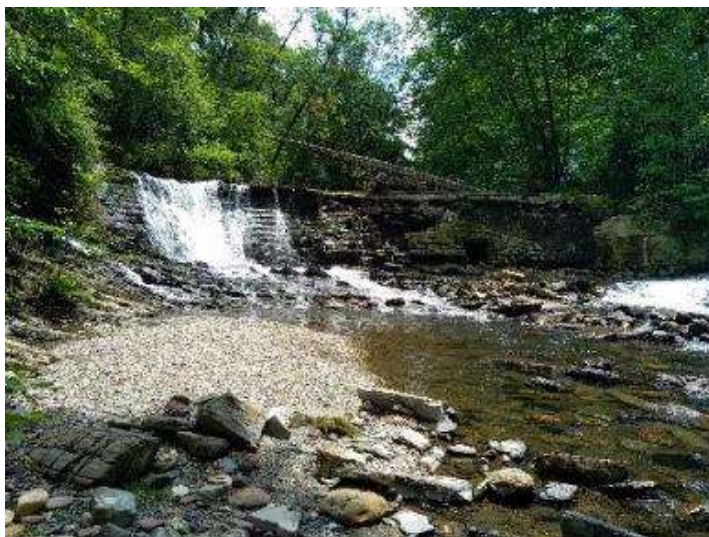
- Seuil Urrutienea
  - Obstacle non conforme L214-17-2 du CE (5m de chute)

- Obstacle non conforme L214-17-2 du CE (5m de chute)
- Alimentait une pisciculture + Moulin, abandonnés depuis 2012
- Pas de volonté de mise en conformité par le propriétaire
- Site « convoité » par un promoteur hydroélectrique

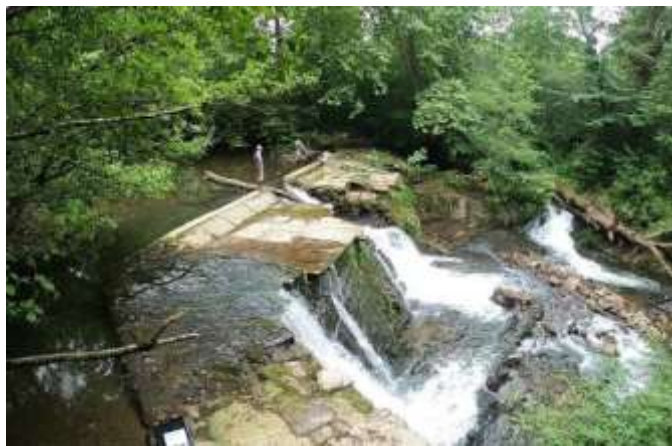
Obstacle à la CE

- Infranchissable toutes espèces à la montaison (hors ANG, impact majeur)
- Les frayères à salmonidés les plus fonctionnelles sont situées en amont
- Remous solide 320ml (galet/gravier majoritaires)
- Tri granulométrique

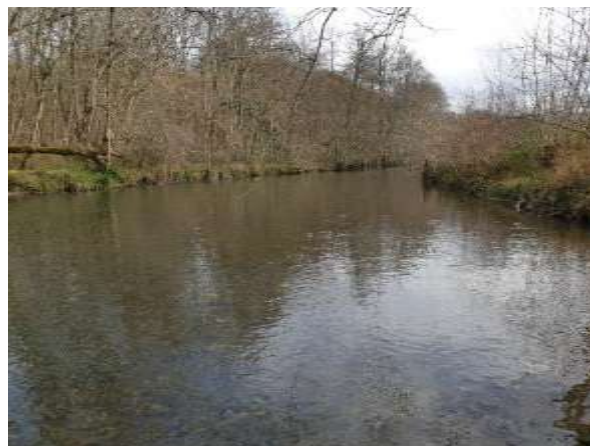
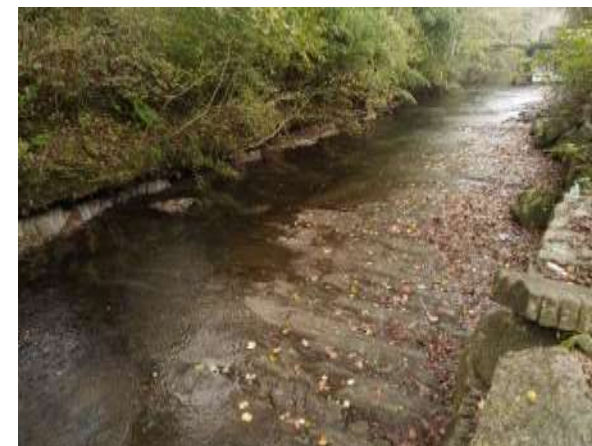
Banalisation habitats + Problématique thermie

- Remous liquide 250 ml
- Colmatage amont
- Absence de matelas alluvial en aval

| Eté 2020 | Amont | Pied de | Ecart |
| TMJ 30 Max | 18.7 | 19.1 | 0.4 |
| T inst. Max | 21.7 | 22.9 | 1.2 |
| TMJ Max | 19.8 | 20.5 | 0.7 |

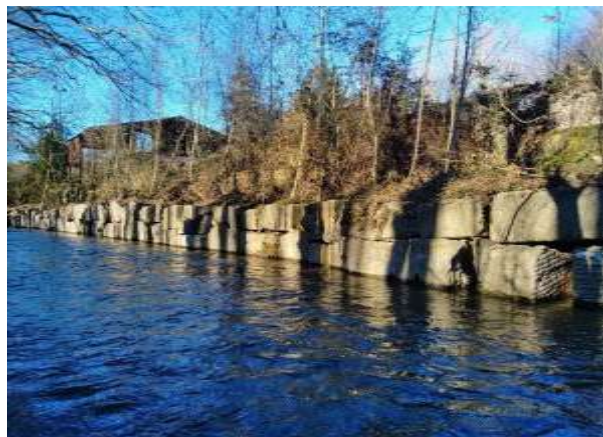
Piste enrochée de 60ml dans le lit mineur

- Empiète de 1,5 à 2m sur le lit mineur
- Perte d'habitat + « autocurage » du matelas alluvial
- Déconnexion avec la ripisylve

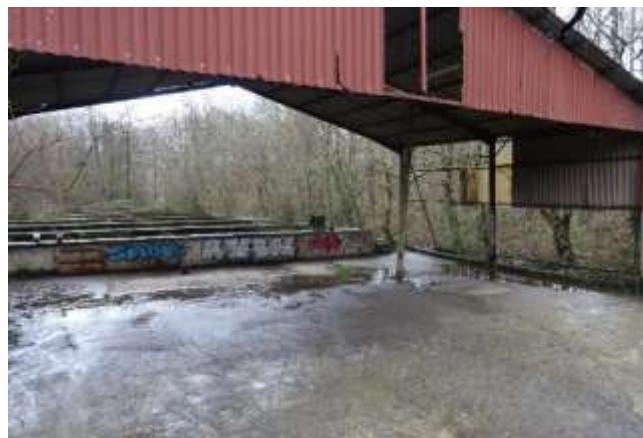
1 200m<sup>2</sup> imperméabilisés / déchets

- Aucun accès pêcheur
- Amiante
- Ruissellement

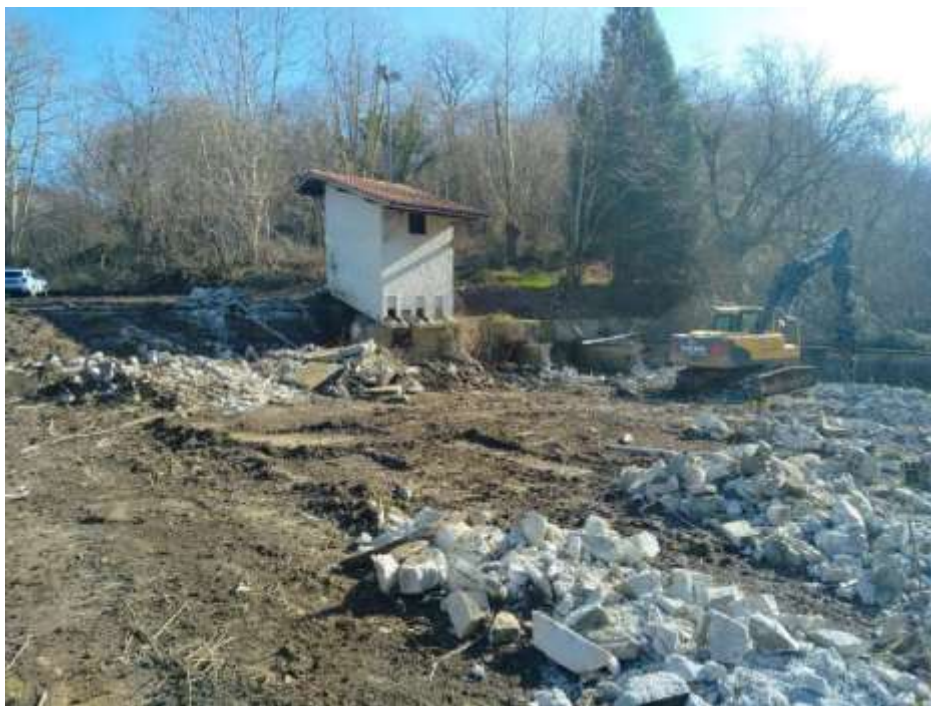
Janvier 2024

- Démantèlement de la pisciculture et de la piste enrochée

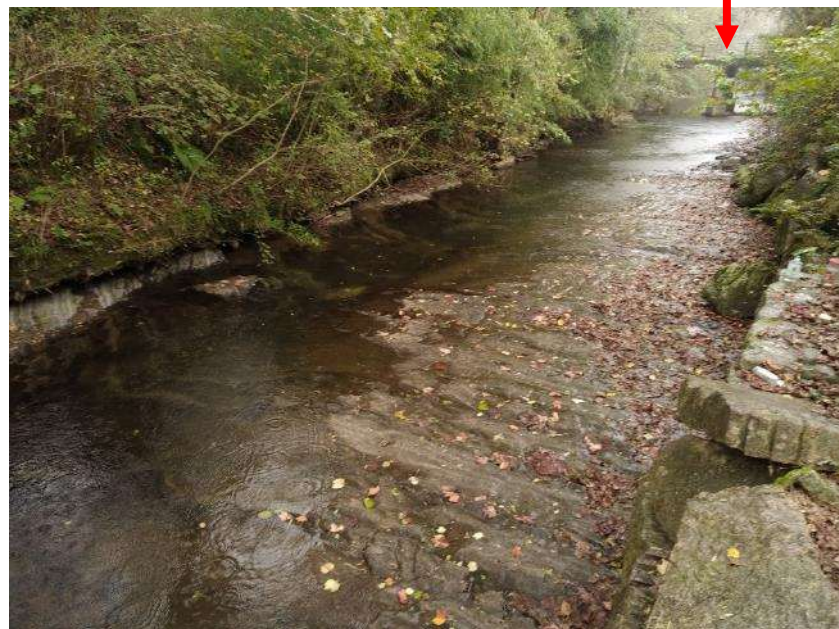
Dalle rocheuse à nue avant travaux

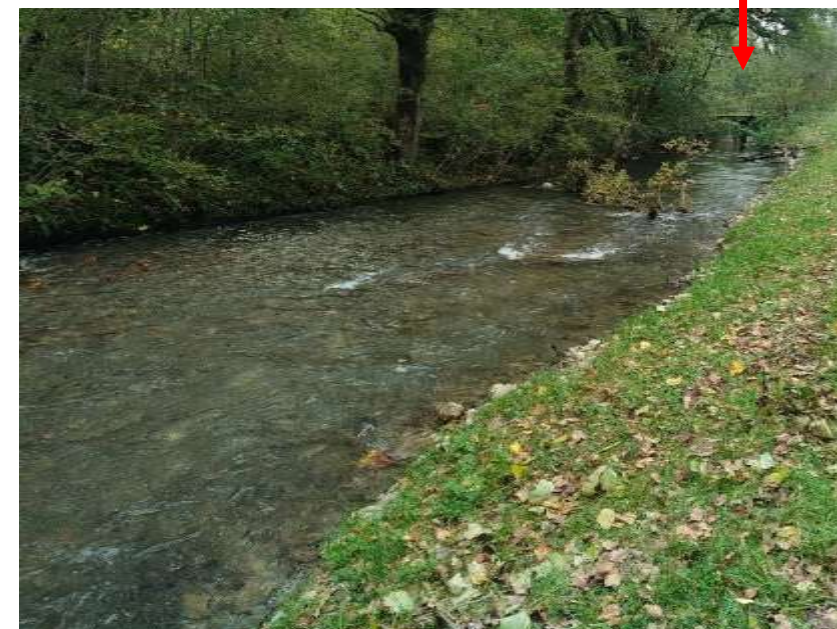
N+1 : +80cm de matelas alluvial
