# Restauration de zone humide en tête de BV

- Cas de l'effacement du plan d'eau sur cours d'eau intermittent d'Exireuil (79)

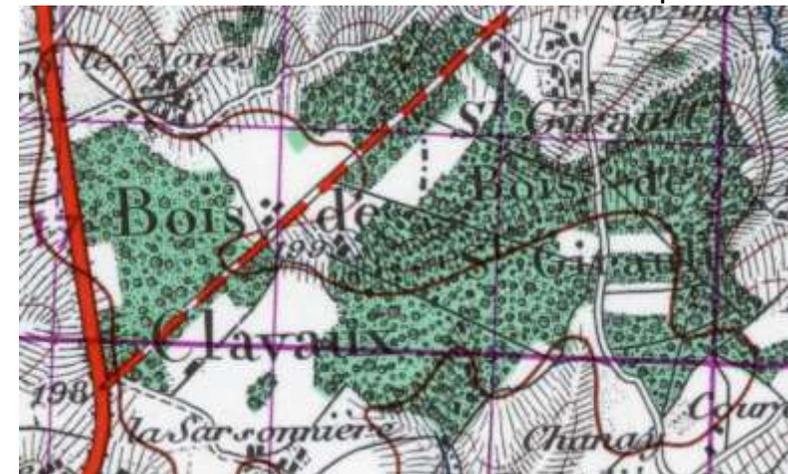
Scan historique 1950

- Pas de photographie ou de carte du cours d'eau avant 1950
  - Présence d'une prairie humide entre deux boisements
- Création du plan d'eau en 1990
  - Pas d'export de matériaux
- Rectification du cours d'eau dans le boisement en 2015
- Plan d'eau sans existence légale

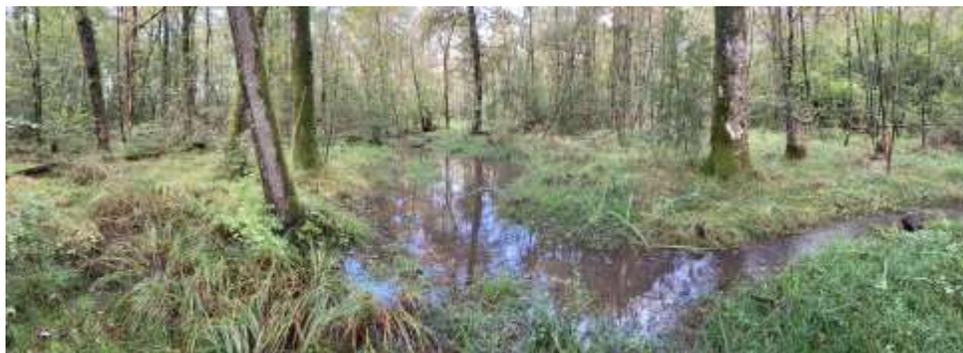
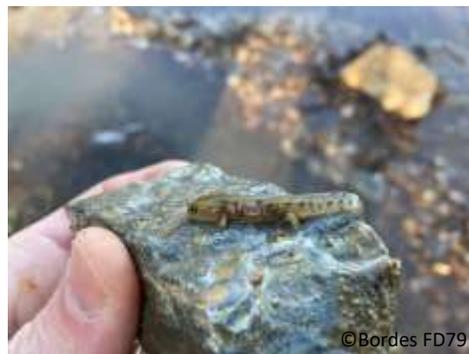
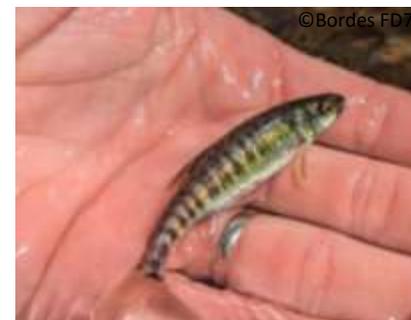
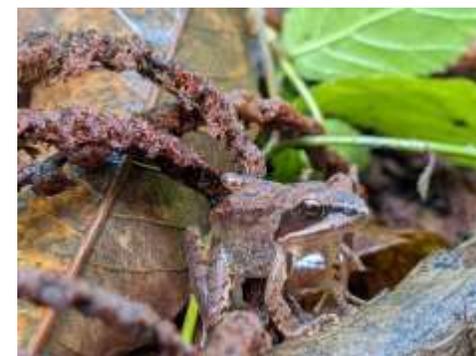
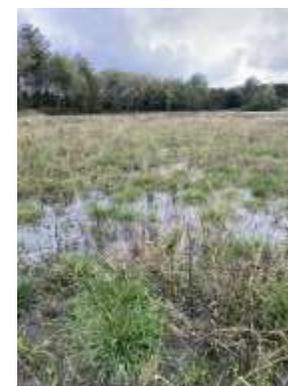
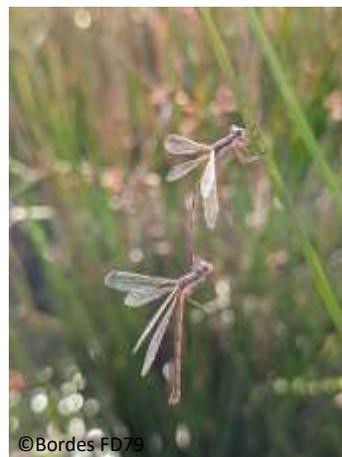
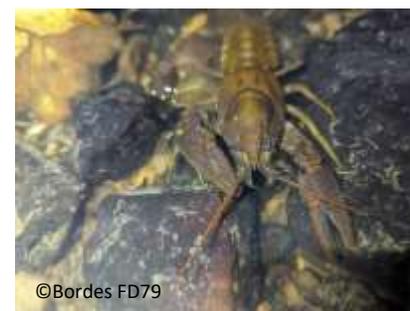
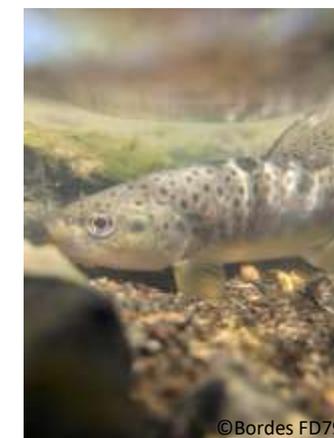
- La biodiversité

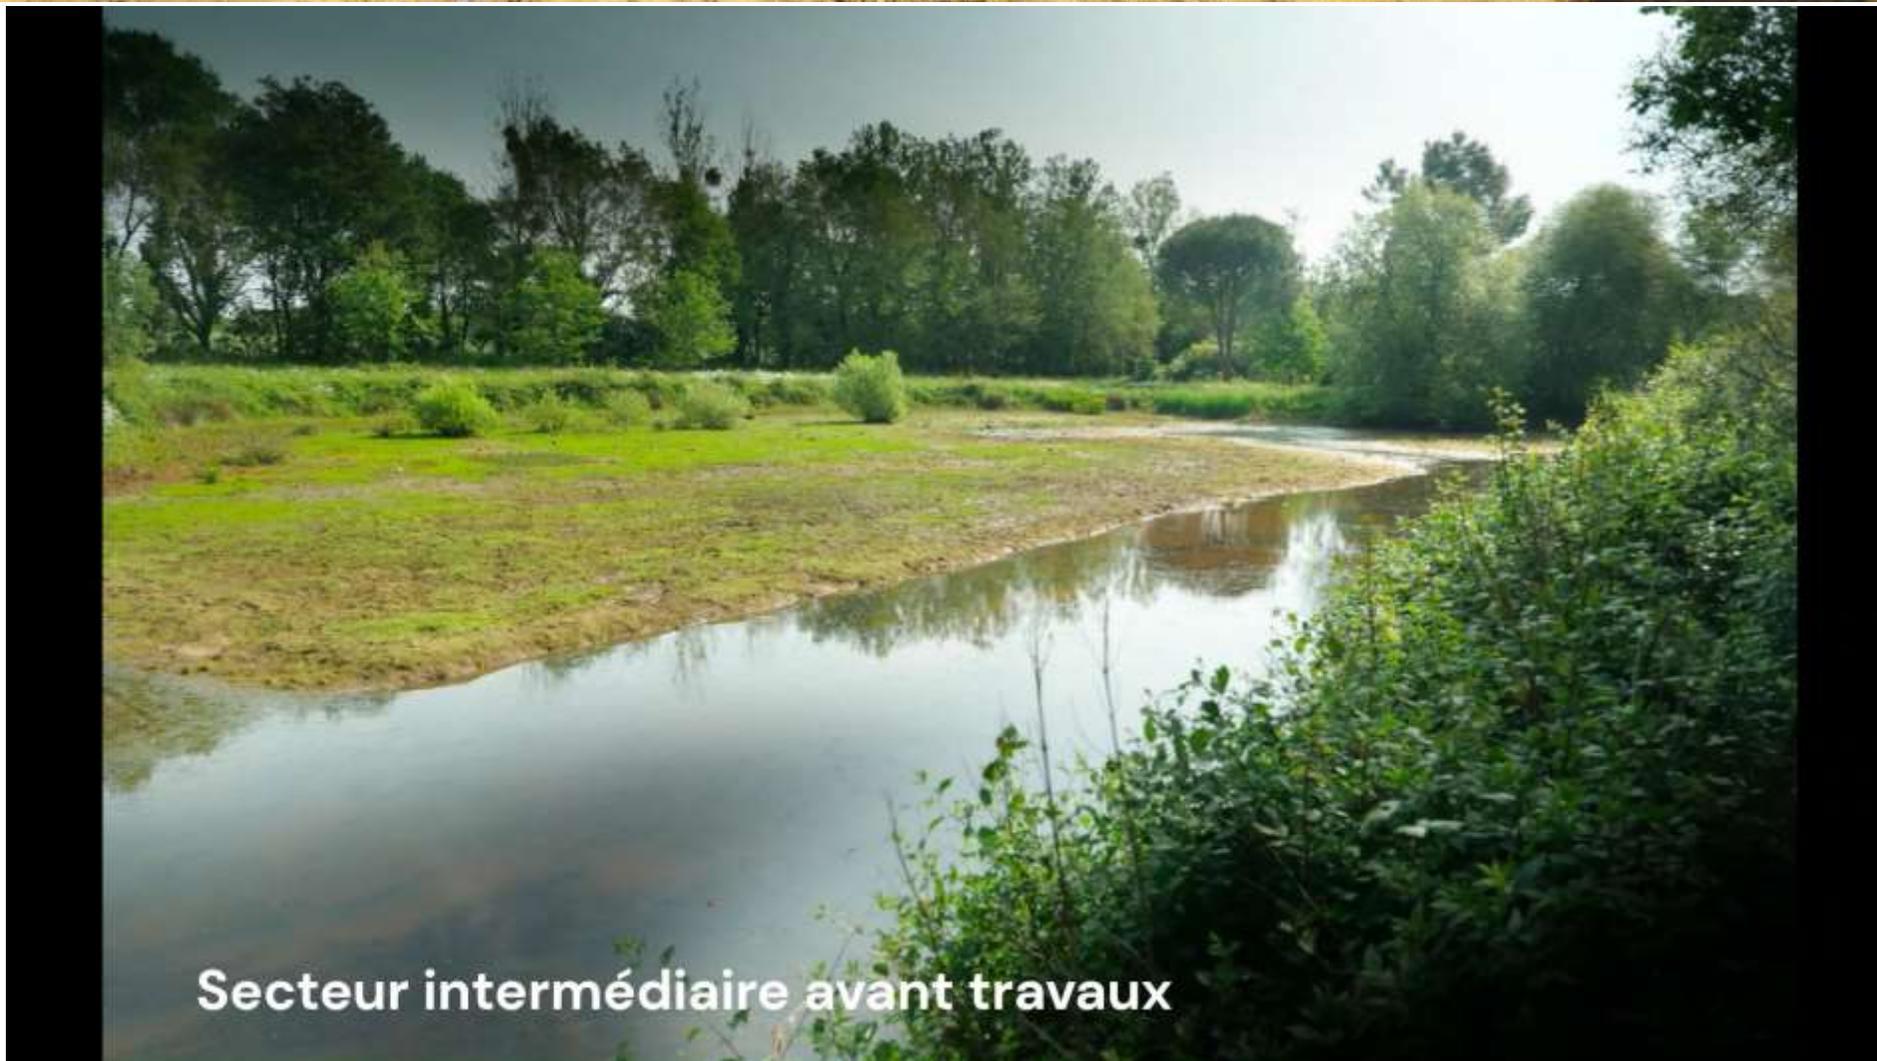
- Secteur Intermédiaire

Secteur intermédiaire avant travaux

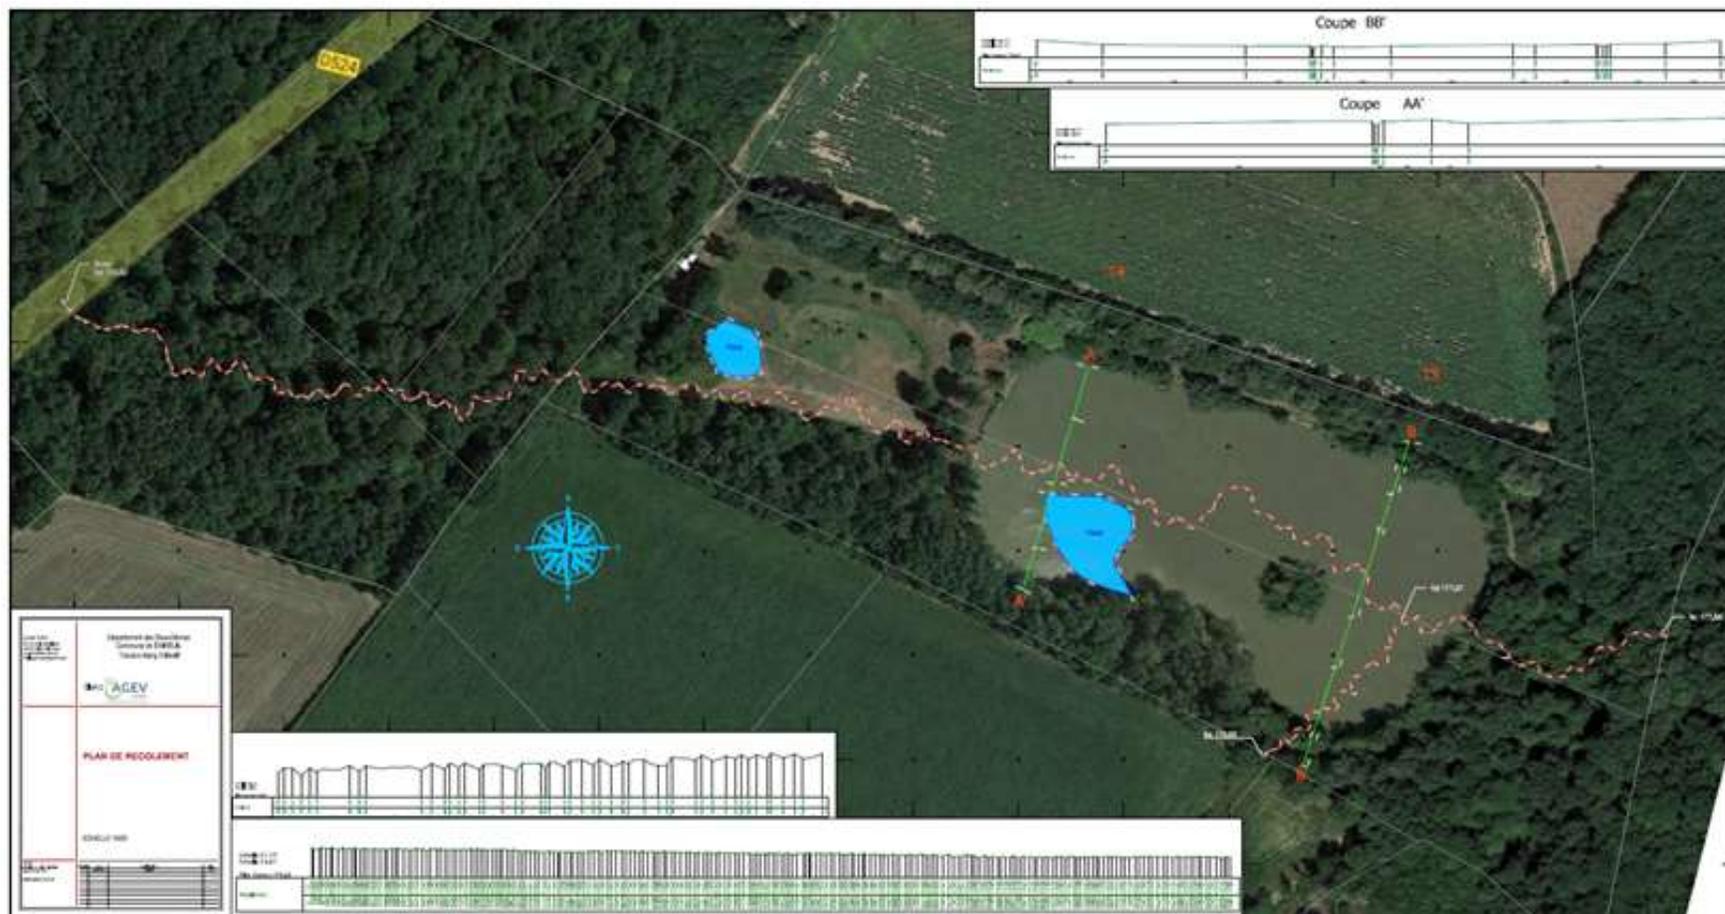
- Déplacement du lit dans le secteur boisé
- Répartition des mares
- Gestion de la végétation
- Décompacter la digue
- Reconnexion du bras latéral

**3-4 ha de boisement humide**

**2 mares**

**4 ha de zone humide**

**960 ml de cours d'eau restaurés**

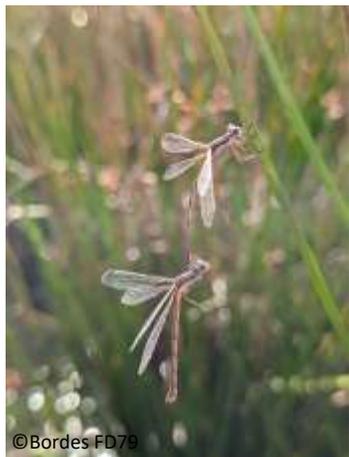
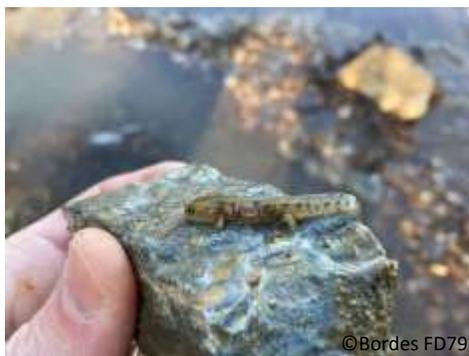
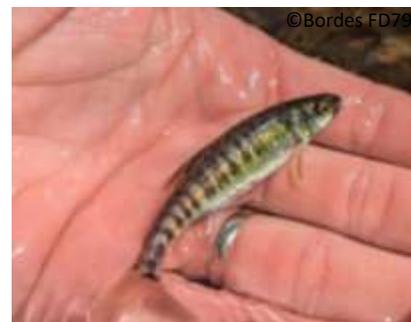
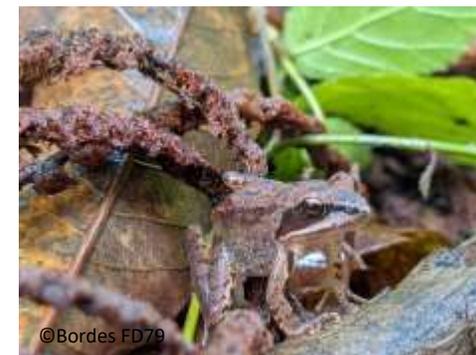
- La biodiversité :

+300 pontes de grenouilles rousses +25 espèces d'odonates (dont agrion de mercure) et retour du vairon
