SCIMABIO *Interface*
science-management interface for biodiversity conservation

**Evaluation du franchissement piscicole de deux seuils
équipés de rampes à macro-rugosités sur le Drac,
St-Bonnet en Champsaur (05)**

Juin 2024

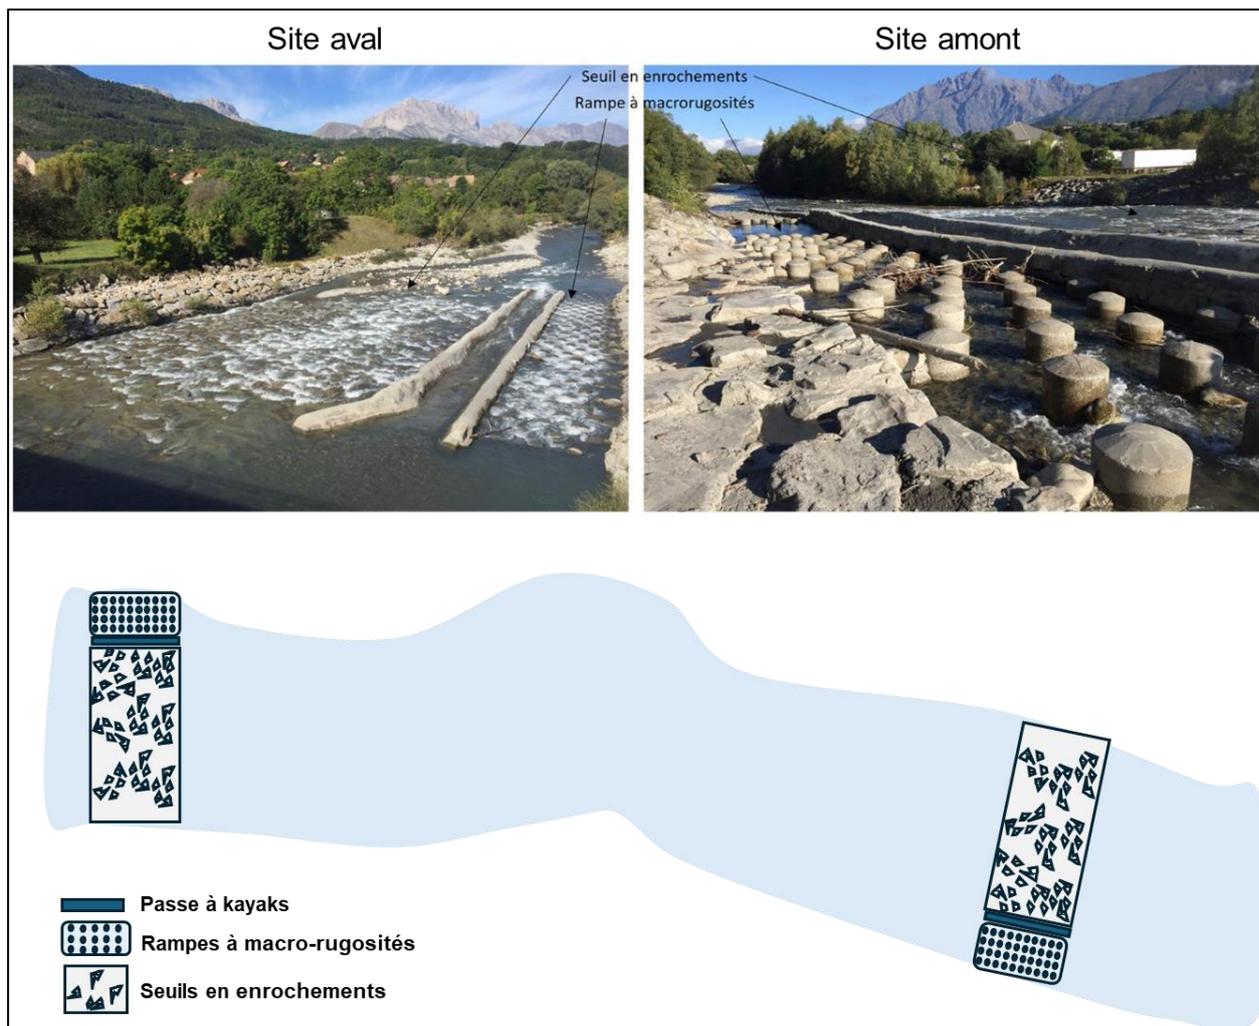
Figure 2 Configuration des sites

Les deux sites, distants d'environ 450 m, présentent des aménagements comparables caractérisés par la présence (Figure 2 ; Tableau 1) :

- D'une rampe à macro-rugosités située en rive droite sur le seuil du pont des baraques (site aval), en rive gauche sur le seuil de la déchèterie (site amont)
- D'un seuil en enrochements
- D'une passe à kayaks

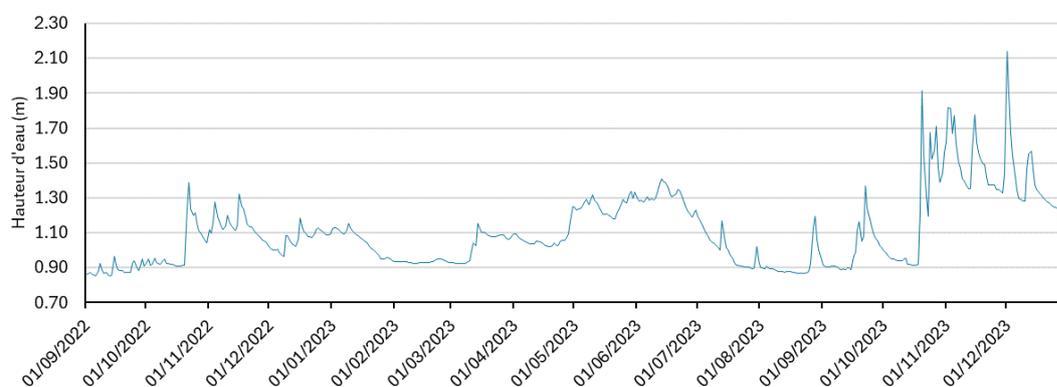
Figure 3 Chronique des hauteurs d'eau enregistrées sur la période septembre 2022 – décembre 2023 au niveau du pont des Chabottes à proximité de Saint Bonnet en Champsaur (source <https://clea.fr>)

La chronique des hauteurs d'eau enregistrées au niveau de la station de mesure du pont des Chabottes situé en amont des communes de Saint Bonnet en Champsaur et de la Fare en Champsaur témoigne d'une variabilité importante du régime hydrologique du Drac sur la période septembre 2022-décembre 2023 (Figure 3).

Les données indiquent une hauteur moyenne de 1.10 m avec un minima de 0.85 m enregistré début septembre 2023 et un maxima de 2.14 m enregistré début décembre 2023.

Les données indiquent de forts évènements au cours des mois d'octobre-novembre 2022, caractérisés par des hauteurs d'eau supérieures à 1.30 m ainsi qu'au cours des mois de mai à juillet 2023.

Les données enregistrées sur la fin de l'année 2023 témoignent d'évènements hydrologiques de magnitude exceptionnelle (crue décennale) avec des hauteurs d'eau enregistrées oscillant entre 1.40 m et plus de 2.10 m au niveau du pont des Chabottes.

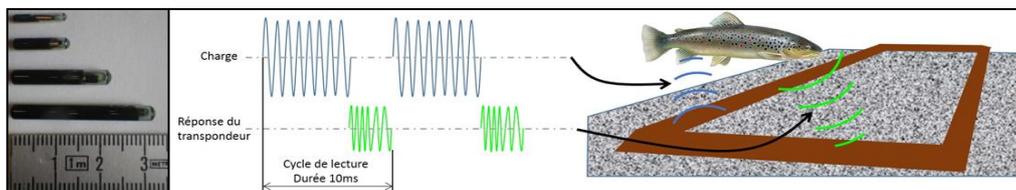
Figure 4 Différentes tailles de transpondeurs passif (à gauche), principe de fonctionnement d'un dispositif RFID (à droite)

L'évaluation de la franchissabilité des **rampes à macro-rugosités** repose sur l'utilisation de la **technologie RFID** (Radio Frequency Identification), particulièrement adaptée aux faciès peu profonds (< 1.5 m) et d'une largeur maximum de 15 à 20 m. Les poissons sont marqués à l'aide de transpondeurs passifs (Pit-tags) caractérisés par un **code numérique unique** (Figure 4), offrant l'avantage d'être dépourvus de batterie interne (durée de vie illimitée). L'identification des transpondeurs se fait lors du passage d'un individu marqué dans le champ électromagnétique émis par les antennes réceptrices, généralement disposées à plat sur le fond du cours d'eau ou de

l'ouvrage. La **portée de détection** varie de **0.5 m à 1.5 m** selon la taille et la géométrie des antennes déployées.

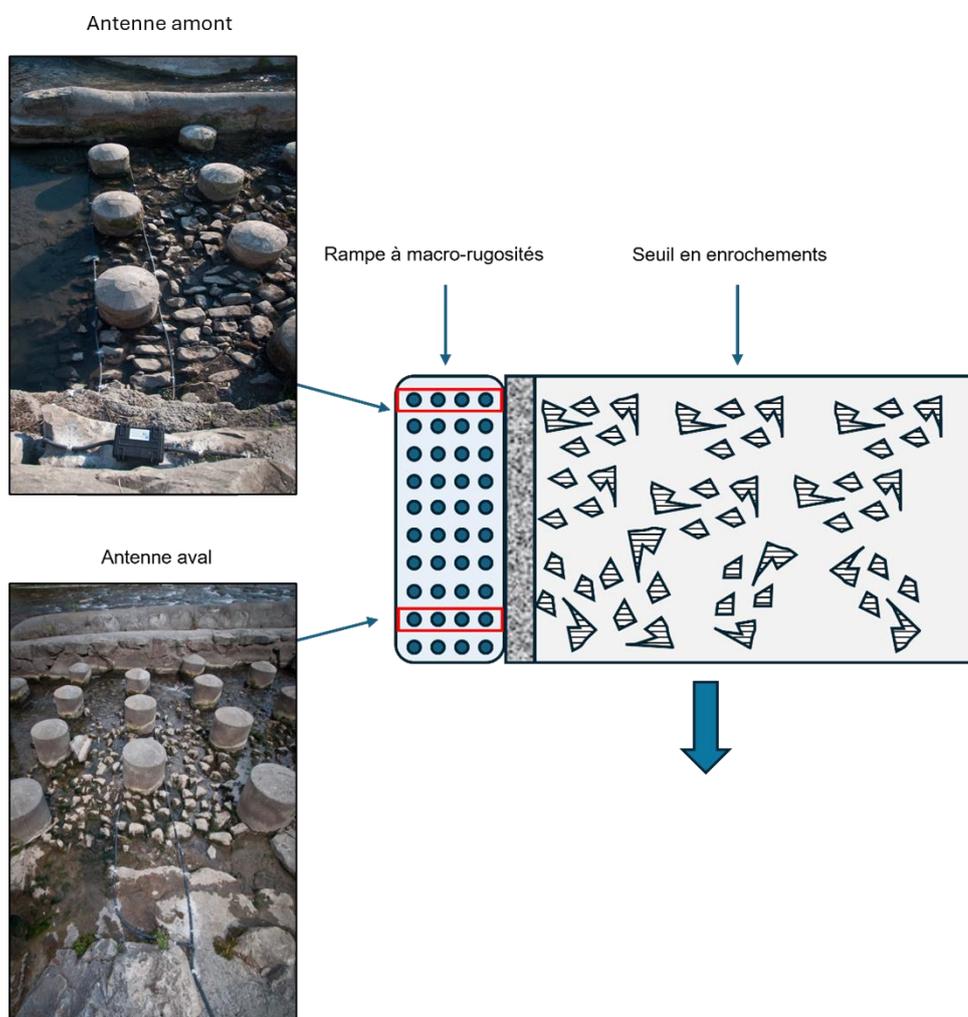
Figure 6: Illustration des dispositifs RFID mis en place au niveau des rampes à macro-rugosités de Saint-Bonnet en Champsaur (échelle non respectée).

Deux **dispositifs RFID double antennes** (marque Stream-Innov) ont été déployés au niveau des **rampes à macro-rugosités** des seuils de Saint-Bonnet en Champsaur durant la période estivale 2022. Au niveau de chaque ouvrage, la configuration retenue repose sur la mise en place de **deux antennes disposées à plats sur le fond de l'ouvrage, permettant une détection sur toute la colonne d'eau (dans des conditions hydrauliques non exceptionnelles)** (Figure 6 ; Tableau 2) :

- Une **antenne aval** placée à environ 5 m de la sortie hydraulique de chaque rampe, destinée à détecter les individus manifestant un comportement de montaison avéré dans l'ouvrage ;
- Une **antenne amont**, déployée au niveau de l'entrée hydraulique de chaque rampe, destinée à détecter les individus marqués franchissant l'ouvrage en totalité.

Site	Antenne	Lxl	Portée de détection
Rampe aval	Antenne aval (A1)	5 m x 0.70 m	75 cm
	Antenne amont (A2)	5 m x 0.70 m	80 cm
Rampe amont	Antenne aval (A3)	5 m x 0.75 m	77 cm
	Antenne amont (A4)	5 m x 0.70 m	83 cm

La redondance des antennes au niveau de chaque rampe offre l'avantage de bénéficier d'un dispositif permettant de déterminer :

- Le **sens de déplacements** des individus au sein de l'ouvrage,
- Le **temps de franchissement** de l'ouvrage

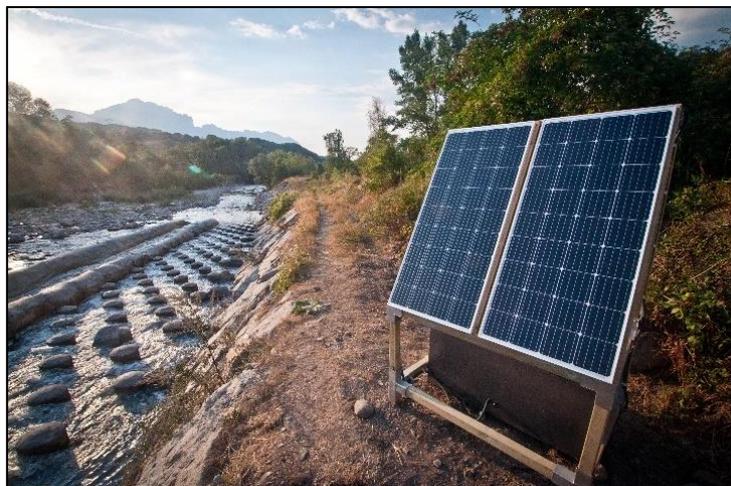
Figure 7: Alimentation solaire

L'isolement des sites et l'absence de source électrique à proximité ont conduit à opter pour des alimentations solaires autonomes permettant une alimentation en continu des dispositifs RFID (Figure 7). Afin de pallier les éventuelles périodes de faible ensoleillement, un jeu de batteries

tampon d'une autonomie de 7 à 10 jours a été déployé en guise d'alimentation électrique de sécurité.

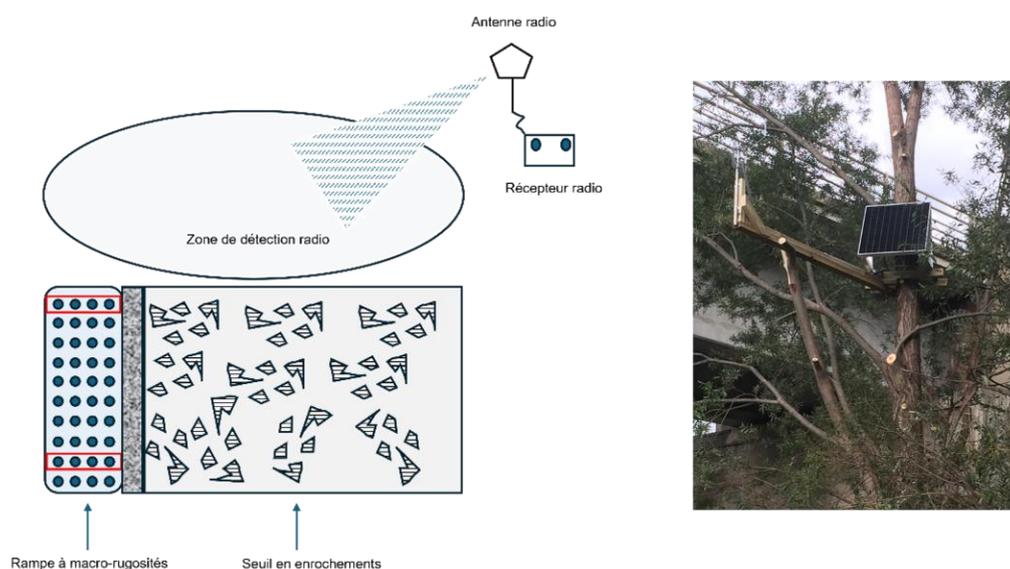
Figure 8: Illustration des dispositifs de radio-télémétrie mis en place en amont des seuils de Saint Bonnet en Champsaur

En complément des dispositifs RFID déployés au niveau des rampes à macro-rugosités, un **dispositif de radio-télémétrie fixe** a été installé **en amont de chacun des seuils** étudiés à l'été 2022 (stations R1 et R2). Ces dispositifs, alimentés par un système d'alimentation solaire autonome ont été disposés et paramétrés de manière à détecter les individus marqués à l'aide d'émetteurs radio ayant franchi les seuils (Figure 8 ; Figure 9). À la suite de difficultés techniques rencontrées durant la première année de suivi (2022) au niveau des deux dispositifs radio déployés, une **marque mouchard** a été installée en septembre 2023 sur chacun des sites afin d'identifier les éventuelles périodes de dysfonctionnement.

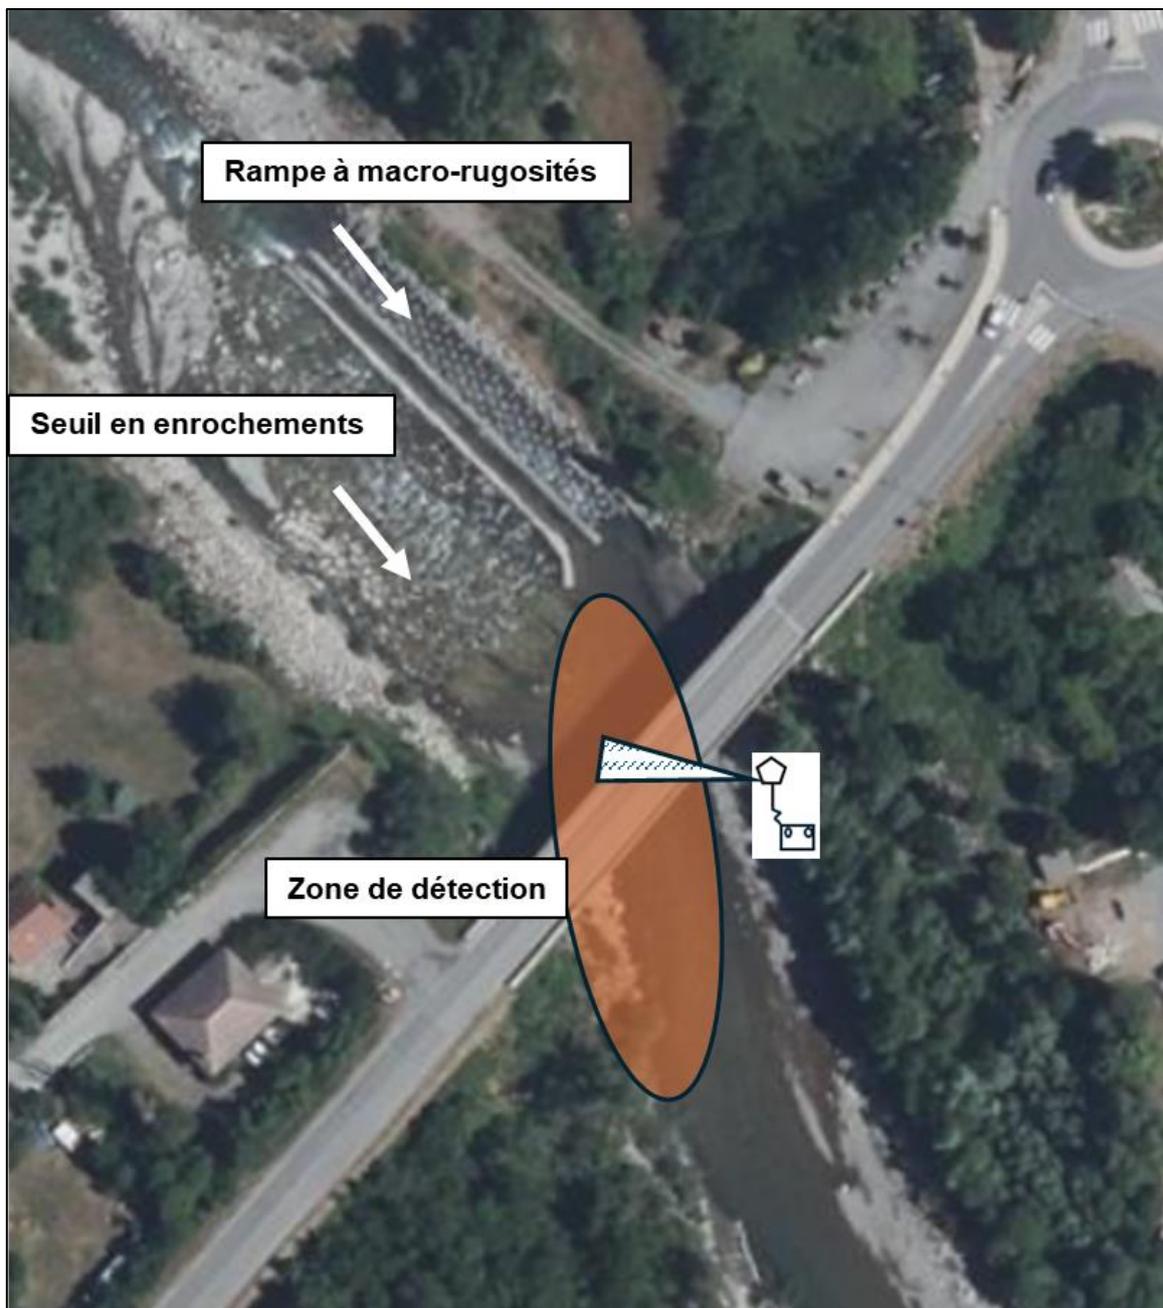
Figure 9: vue aérienne du seuil aval, illustration de la zone de détection du dispositif de radio-télémetrie R1

L'antenne radio au niveau du site aval a été déployée juste en amont du pont des baraques, permettant une détection des individus marqués en tête d'ouvrage (Figure 9).

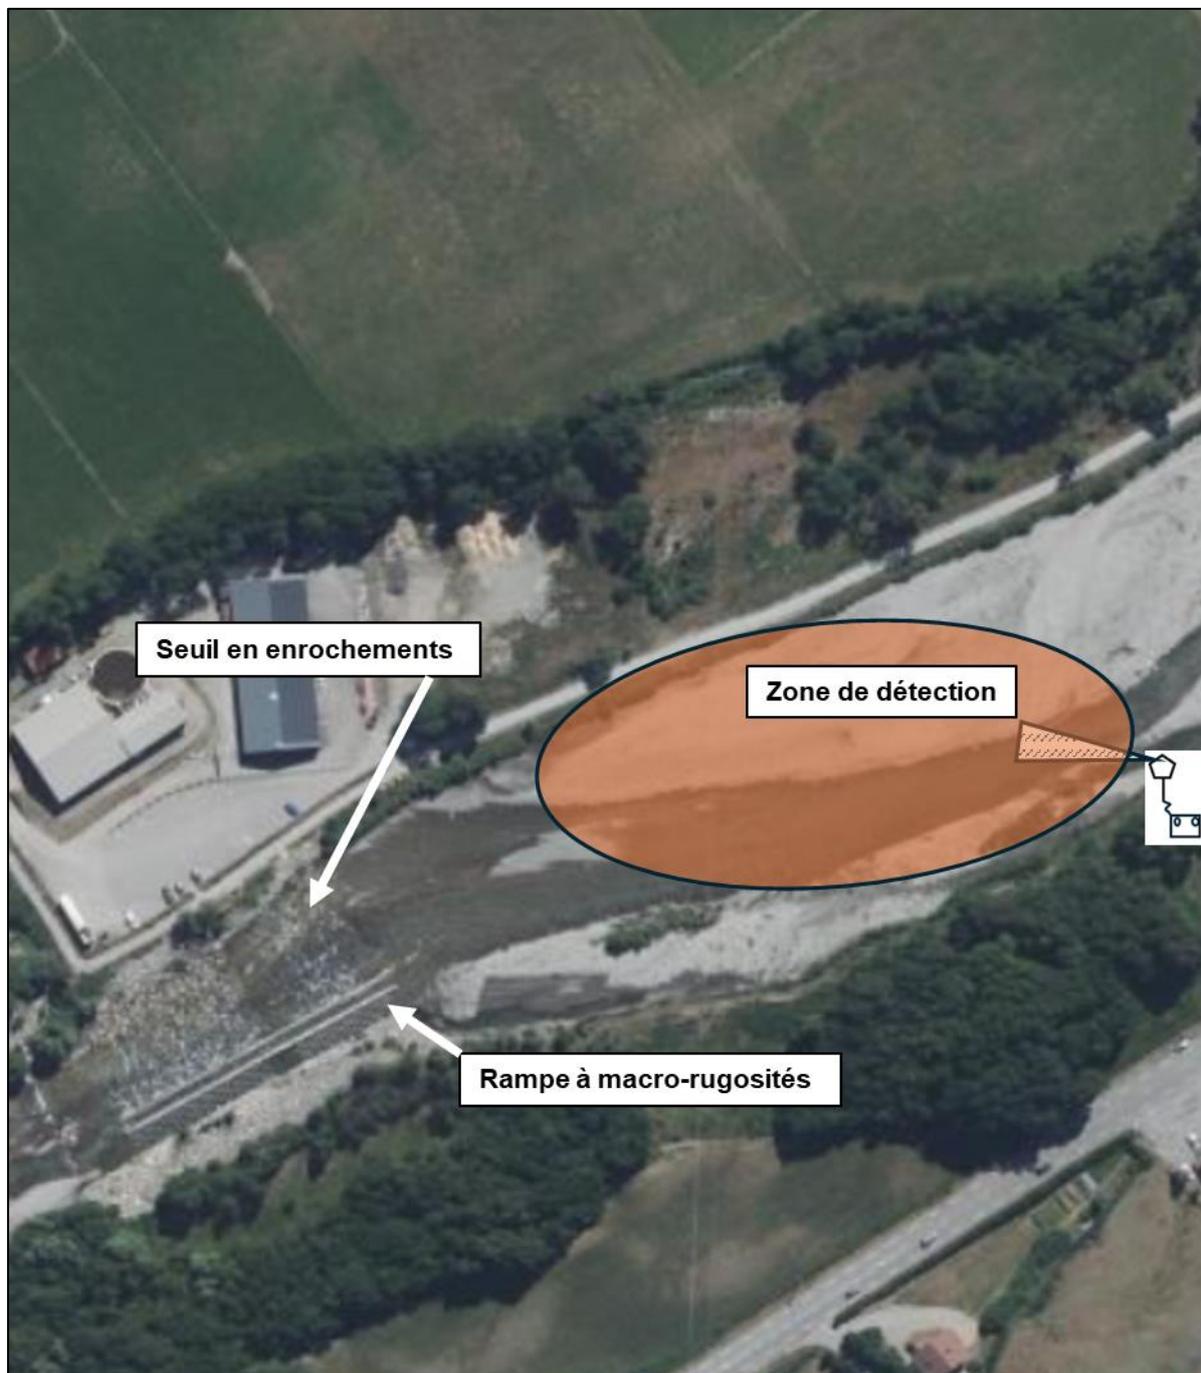
Figure 10 vue aérienne du seuil amont, illustration de la zone de détection du dispositif de radio-télémetrie R2

Au niveau du seuil de la déchèterie (amont), la présence d'une ligne haute tension directement à l'amont de l'ouvrage a contraint le déport du dispositif 150 m en amont du seuil en raison de parasites impactant la réception du signal radio. La limite aval de la zone de détection est en conséquence légèrement décalée (~ 50 m) en amont de la tête d'ouvrage.

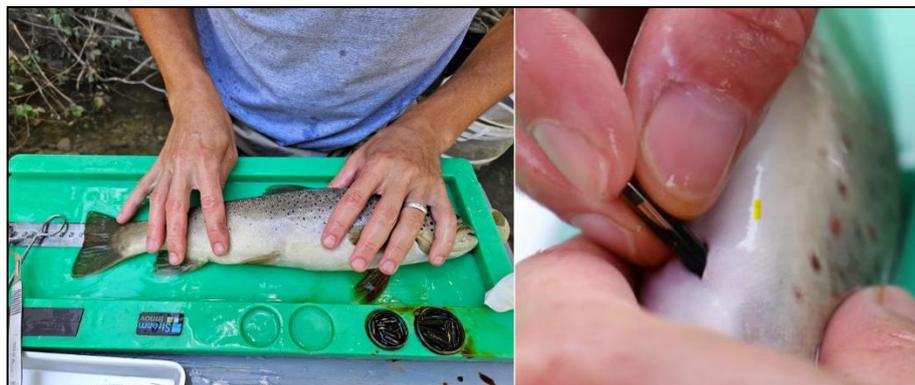
Figure 13 : Mesure et marquage RFID

individu capturé a été anesthésié dans une solution de benzocaïne, mesuré (longueur totale au mm près) puis marqué à l’aide un transpondeur (Figure 13 : Mesure et marquage RFID).

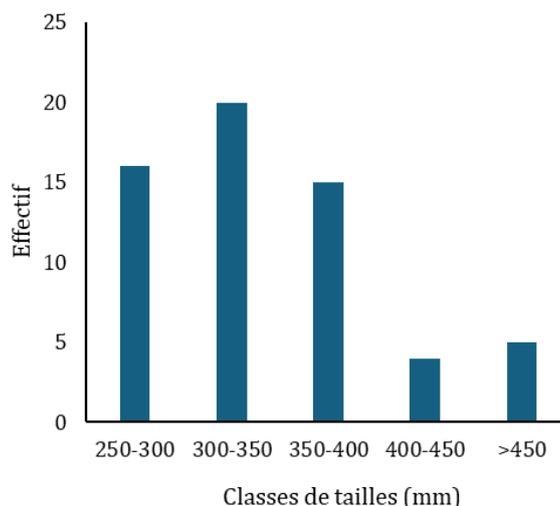
Figure 14: Effectifs et classes de tailles marquées d'émetteurs radio

L’implantation d’émetteurs radio a été réalisée parallèlement aux marquages RFID lors des campagnes 2022 et 2023. Au total, **60 truites** d’une taille comprise entre 255 mm et 580 mm (moyenne 344 mm) (Figure 14) ont fait l’objet de **doubles marquages** RFID / radio, à raison de 30 individus par campagne. **Aucune mortalité** post-marquage n’a été observée.

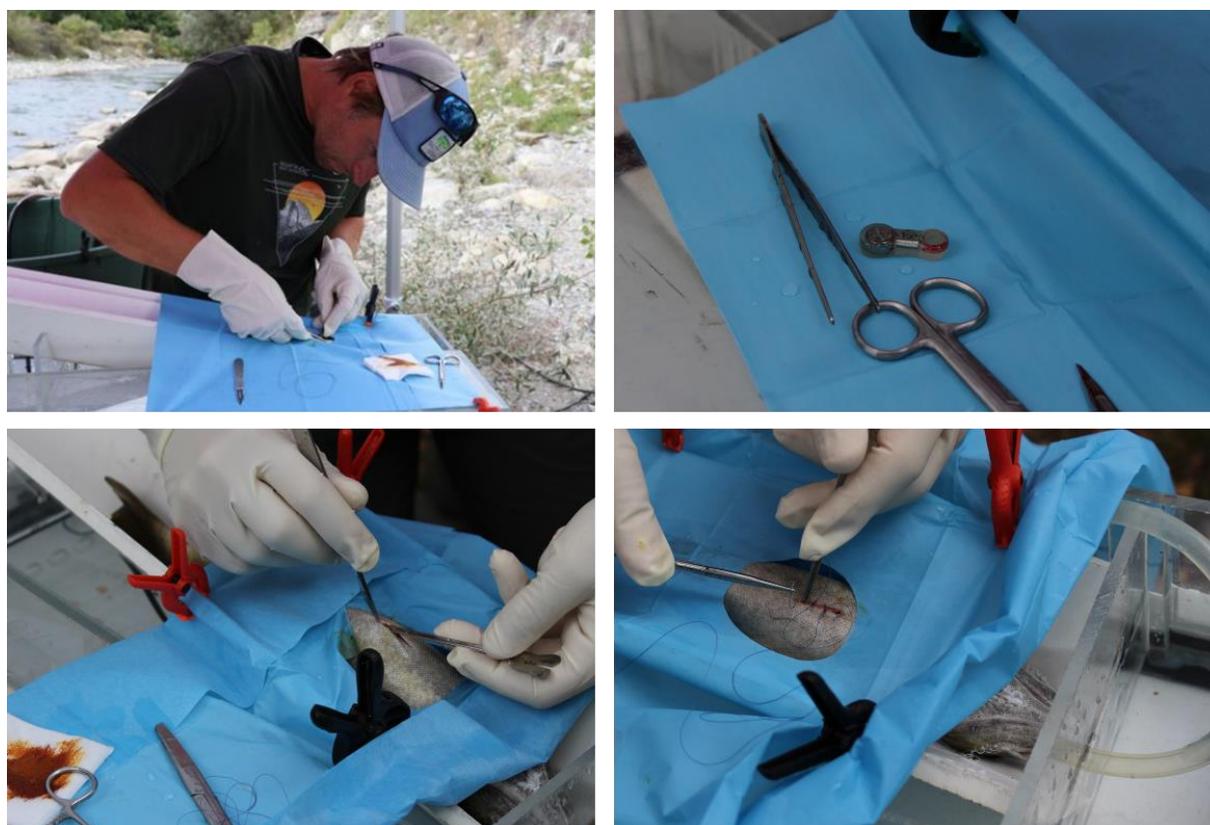
Figure 15: Implantation chirurgicale d'un émetteur radio

Les marquages ont été réalisés par chirurgie à l'aide d'émetteurs radio de type ATS F1170 L d'un poids de 4 gr. La fréquence d'émission des marques a été programmée à 40 ppm, permettant d'obtenir une durée de vie théorique minimale de 258 jours (données constructeur). L'implantation des émetteurs (+ RFID) a été réalisée par voie chirurgicale. Les individus ont été anesthésiés dans une solution de benzocaïne, mesuré (longueur totale au mm près) puis placés sur un chevalet chirurgical pourvu d'un dispositif permettant la recirculation de solution anesthésiante durant l'intervention de marquage. Une incision de 1.5 à 2 cm a été pratiquée au niveau de la cavité intra-péritonéale pour implantation de l'émetteur avant sutures (Figure 15).

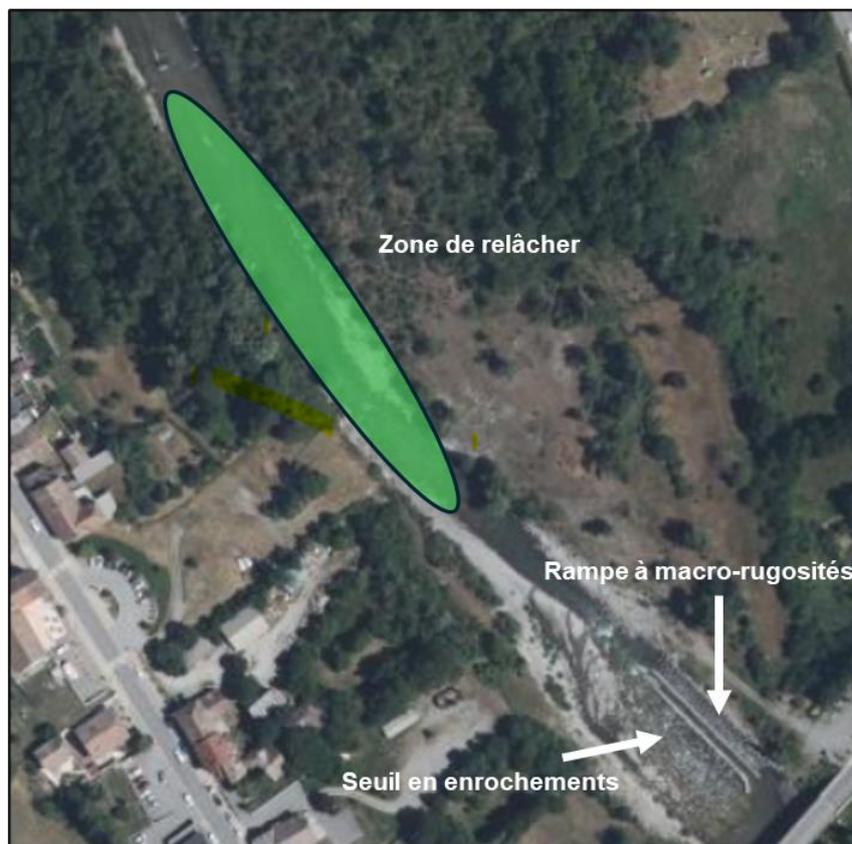
Figure 16 : Localisation du point de lâcher des individus marqués (vert) en aval du seuil situé au niveau du pont de Saint-Bonnet en Champsaur.

Considérant la faible distance séparant les deux ouvrages étudiés (environ 450 m) et l'effectif marqué, il a été décidé de relâcher l'ensemble des individus marqués (truites et chabot) **sur un seul et même linéaire situé entre 100 et 300 m en aval du seuil situé au niveau du pont de Saint-Bonnet en Champsaur** (Figure 16). Cette stratégie de relâche offre l'avantage de maximiser la probabilité de redétections des individus au niveau des différents dispositifs RFID déployés en amont.

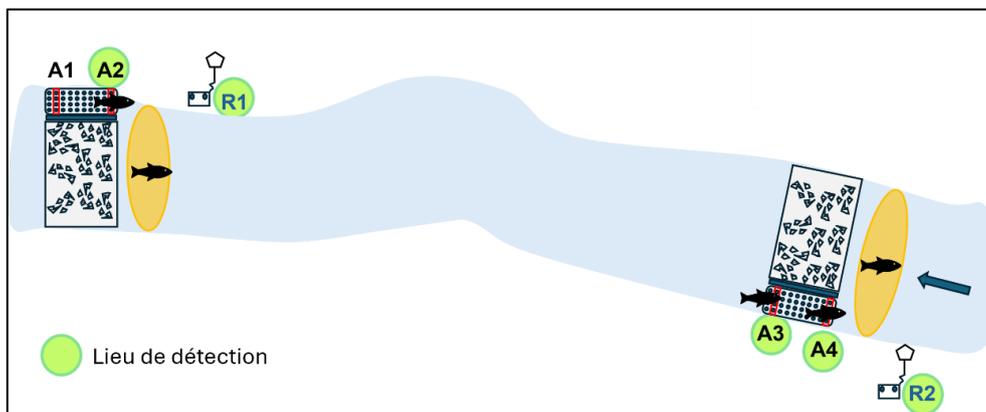
Figure 17 Illustration des zones de détections-franchissements seuil aval-

Sont considérés comme ayant franchi le seuil aval, les individus détectés à minima une fois au niveau des antennes RFID **A2, A3 ou A4** ou sur l'un des dispositifs radio (**R1 ou R2 ou prospection mobile en amont du seuil du pont des baragues**) (Figure 17 ; Tableau 4)

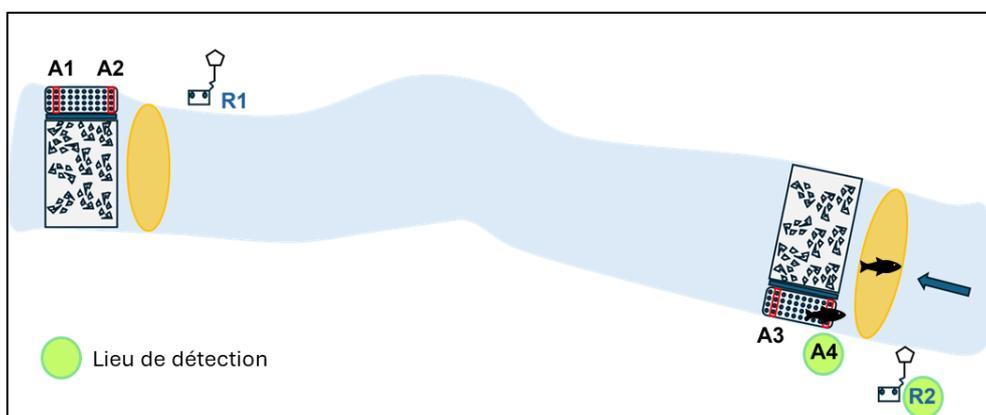
Figure 18 Illustration des zones de détections-franchissements seuil amont-

Sont considérés comme ayant franchi le seuil amont, les individus détectés à minima une fois au niveau de l'antenne RFID **A4** ou du dispositif radio **R2** ou ayant été détecté par prospection **mobile** en amont du seuil de la déchetterie (Figure 18 ; Tableau 4).

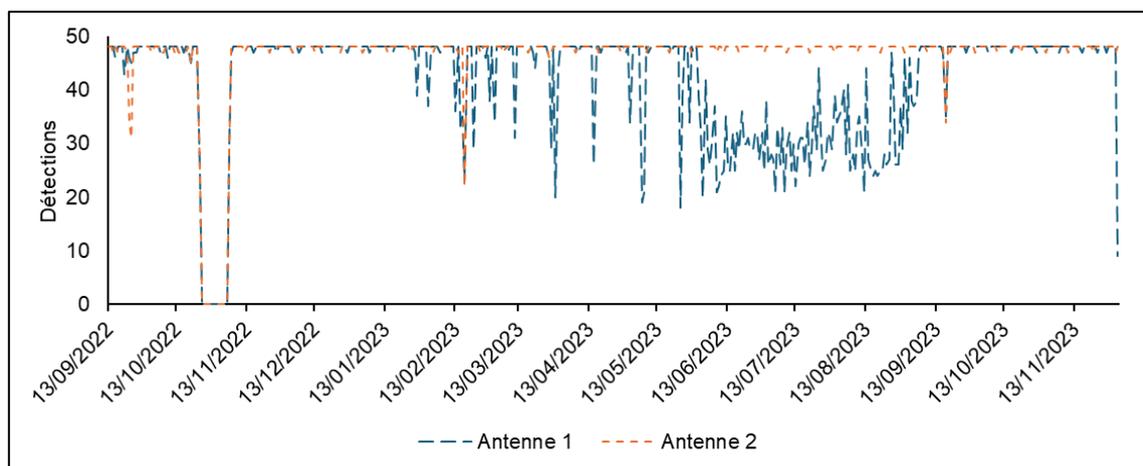
Figure 19 Détections quotidiennes des marques test sur le lecteur aval

Les antennes aval ont été **activées le 13 septembre 2022** et **ont définitivement cessé de fonctionner le 02 décembre 2023** à la suite d'évènements hydrologiques exceptionnels (crue décennale > 150 m³) ayant entraîné la détérioration du matériel mis en place.

Sur la période analysée (446 jours), les données issues des marques test indiquent une **interruption totale du dispositif** durant une période de **14 jours** entre le 23 octobre 2022 et le 05 novembre 2022, portant la durée de fonctionnement du système à 432 jours. L'intervention de maintenance réalisée sur la journée du 6 octobre a permis d'identifier l'origine du dysfonctionnement (calibration disjoncteur) et de remettre le dispositif en fonctionnement (Figure 19).

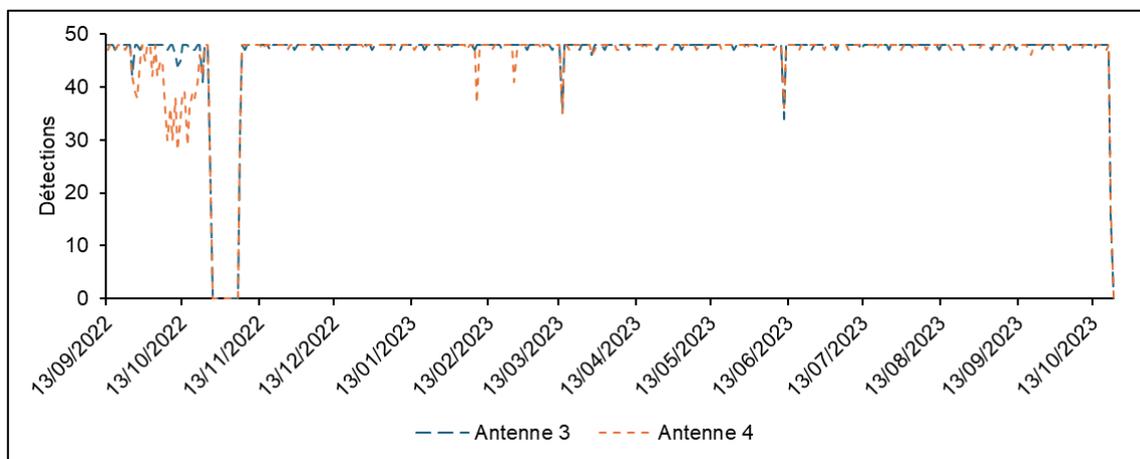
Figure 20 Détections quotidiennes des marques test sur le lecteur amont

Sur la période analysée (403 jours), les données issues des marques test indiquent à l'encre une **interruption totale du dispositif** durant une période de **14 jours** entre le 23 octobre 2022 et le 05 novembre 2022, portant la durée de fonctionnement du système à 391 jours. L'intervention de maintenance réalisée sur la journée du 6 octobre a permis d'identifier l'origine du dysfonctionnement (calibration disjoncteur) et de remettre le dispositif en fonctionnement (Figure 20 ; Figure 19).

Les données de détections témoignent d'un fonctionnement optimal de l'antenne amont (A4) sur plus de 99% de la période analysée. Les données obtenues sur l'antenne aval (A3) indiquent un léger dysfonctionnement courant octobre 2022, portant le taux de fonctionnement optimal de cette antenne à 95 % (Tableau 7).

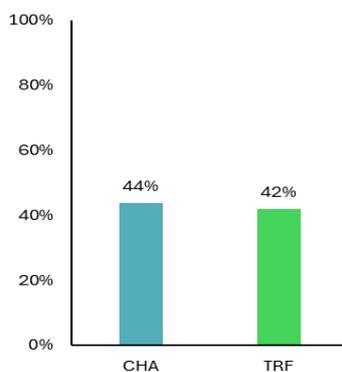
Figure 21 Taux de redétection par espèce

Les données témoignent cependant de **taux de redétection comparables** pour les deux espèces marquées, de l'ordre de **40% environ** (Figure 21).

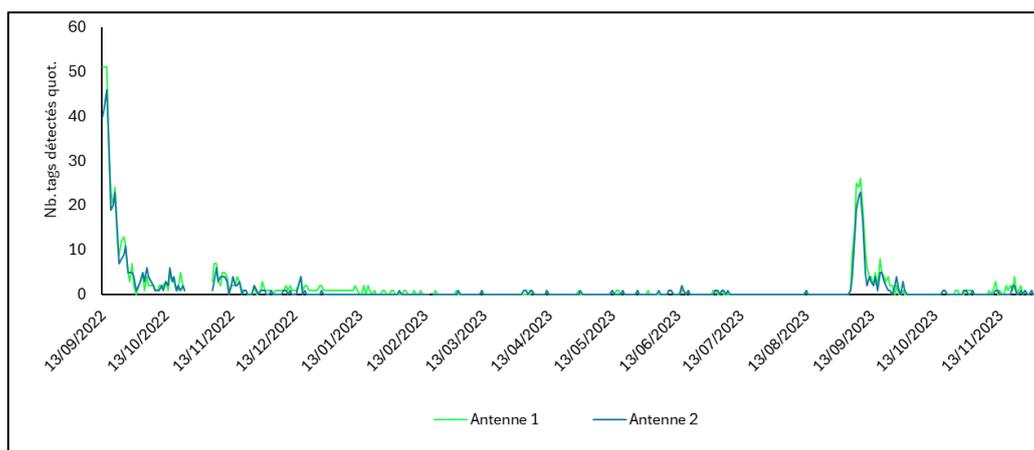
Figure 22 Chronique des détections RFID enregistrées sur le site aval ; Nb : Un même individu peut être comptabilisé plusieurs fois

Les résultats témoignent d’une nette raréfaction des détections sur la période mi-décembre 2022 - septembre 2023 se traduisant par quelques détections ponctuelles. La même dynamique est observable à la suite de la campagne de marquage de 2023 (Figure 22 ; Tableau 10).

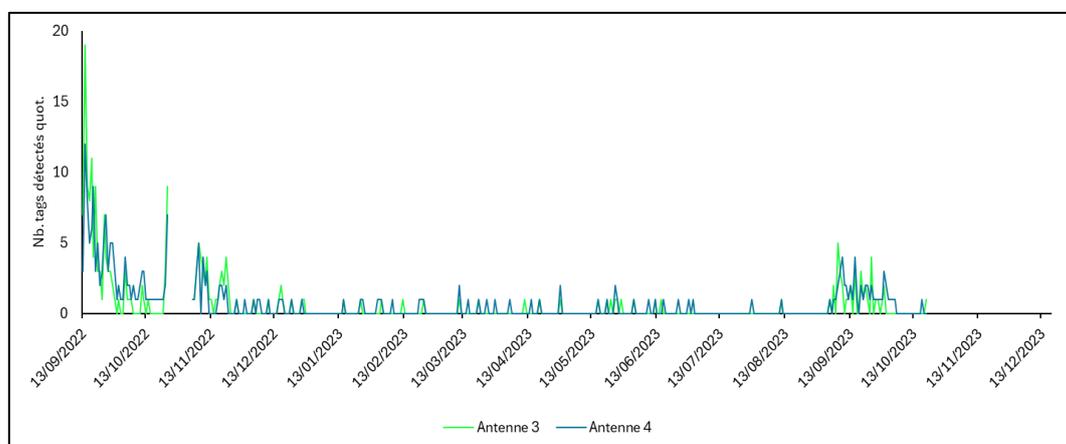
Figure 23 Chronique des détections RFID enregistrées sur le site amont ; Nb : Un même individu peut être comptabilisé plusieurs fois

Les données indiquent là encore une raréfaction des détections sur la période décembre 2022- septembre 2023.

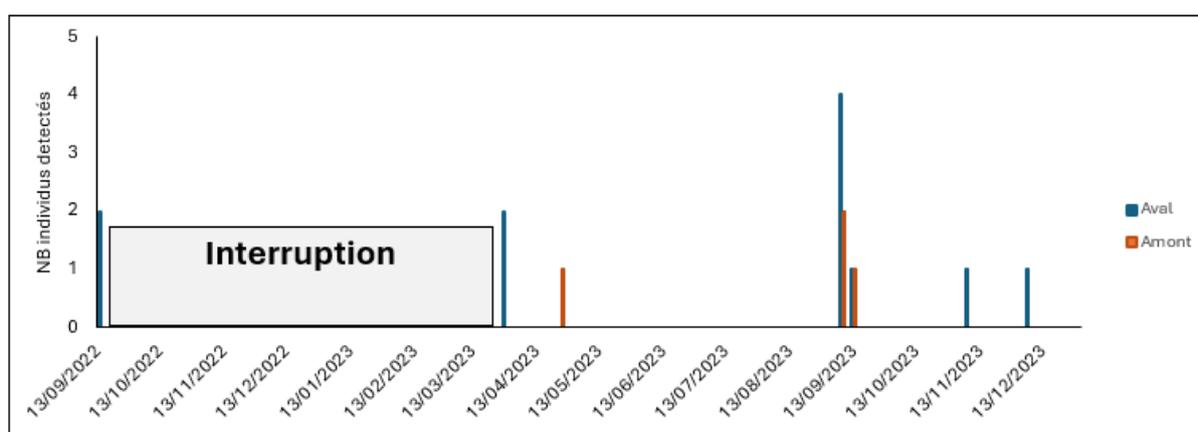
Figure 24 Chronique des détections radio enregistrées sur les sites amont et aval

En raison d'un dysfonctionnement survenu au niveau des dispositifs de radio-télémetrie courant septembre 2022, cette analyse n'a pu être réalisée de manière précise que sur la période de fonctionnement, soit février 2022-fin d'année 2023.

En dépit de quelques détections diffusent observées au printemps 2023 ainsi qu'en fin d'année 2023, les données télémétriques indiquent que la majorité des détections ont là encore été enregistrées dans les journées suivant les campagnes de marquages.

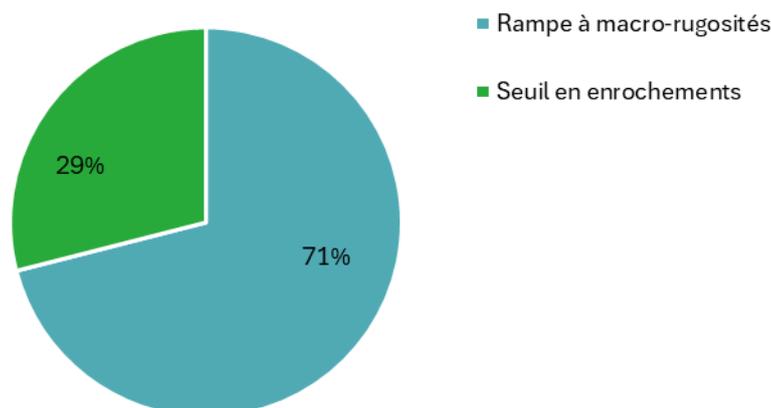
Figure 25: Statistiques des voies de passage empruntées, seuil aval (n=378)

soit **29 %** de l'effectif détecté en amont du seuil, aurait emprunté le **seuil en enrochements** comme voie de passage (Figure 25, Tableau 11).

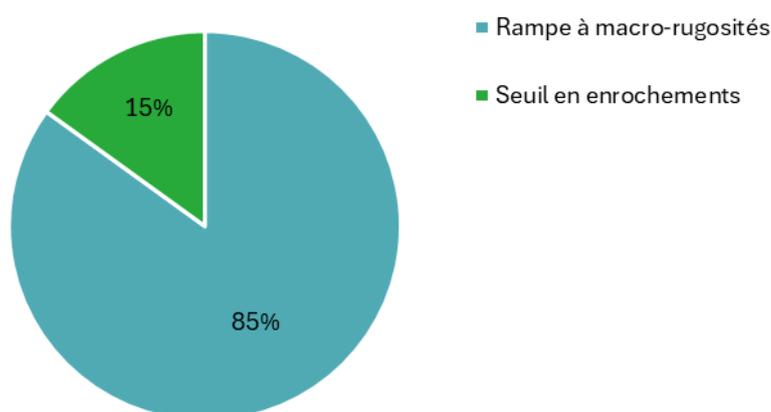
Figure 26 Statistiques des voies de passage empruntées, seuil amont (n=134)

Les données RFID enregistrées au niveau des antennes A3 et A4 indiquent qu'une **part très majoritaire** de ces individus a été détectée au niveau de la **rampe à macro-rugosités** avec un total de **115 individus** détectés par RFID, soit **85%** des franchissements observés au niveau de cet ouvrage (Figure 26, Tableau 11).

En raison de l'absence de dispositifs RFID en amont du seuil amont, il est important de souligner que l'évaluation de la **proportion des passages par le seuil en enrochements** sur ce site constitue ici une **estimation « à minima » des passages par cet ouvrage. Il n'est en effet**

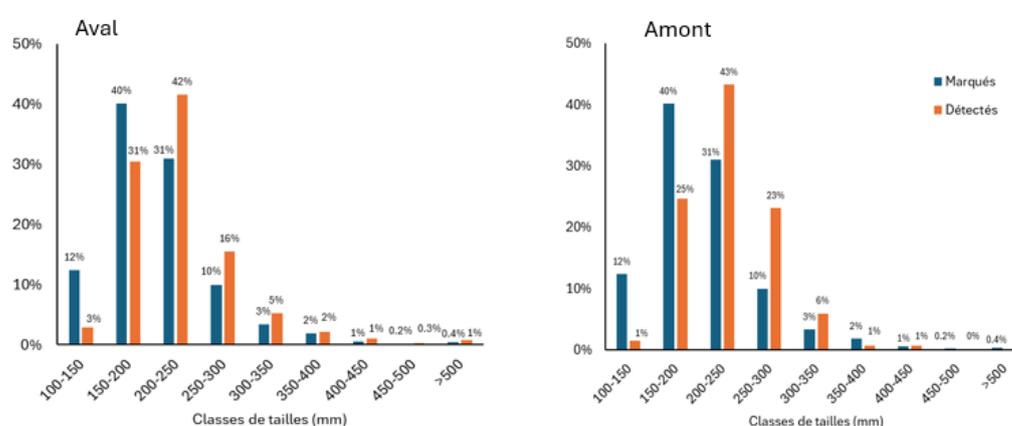
Figure 27: Distributions des classes de tailles détectées en amont de l'ouvrage aval (gauche), amont (droite) et des classes de tailles marquées

Au total 378 truites ont été détectées en amont de l'ouvrage aval dont 134 ont été détectées ultérieurement en amont du seuil amont.

L'analyse visuelle des distributions des classes de tailles détectées en amont des ouvrages indique que l'ensemble des classes de tailles marquées sont représentées dans les effectifs détectés (Figure 27).

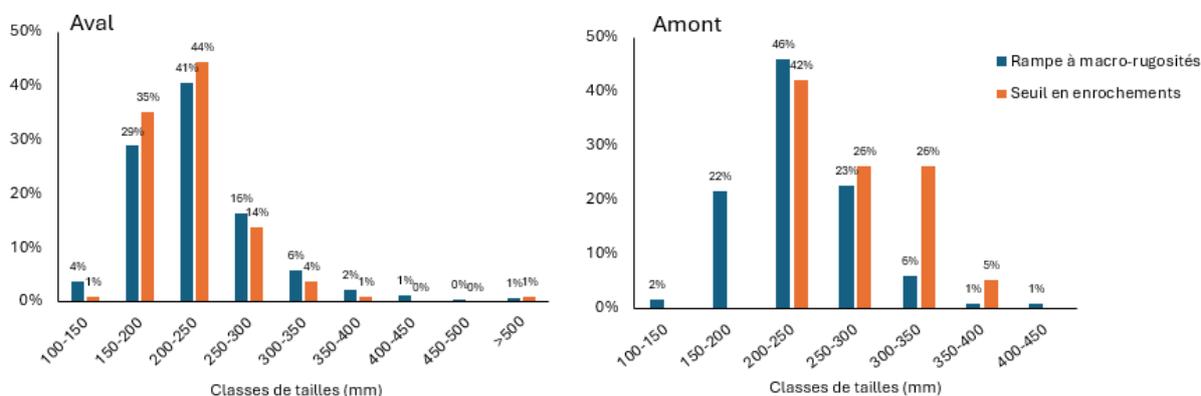
Figure 28: Distributions des classes de tailles détectées au niveau des différentes voies de passage sur le site aval (gauche) et le site amont (droite)

L'analyse vise ici à comparer la distribution des classes de tailles des individus ayant emprunté les rampes à macro-rugosités à celle des individus ayant emprunté les seuils en enrochements, sur chacun des sites (Figure 28).

Les résultats obtenus sur le **site aval** ne témoignent d'**aucune sélectivité particulière des voies de passage** étudiées puisque les différentes classes de tailles sont représentées dans des proportions comparables au niveau de la rampe à macro-rugosités et du seuil en enrochements. Ces observations sont confirmées par les test statistiques réalisés (Wilcoxon-Mann-Whitney, p value > 0.05).

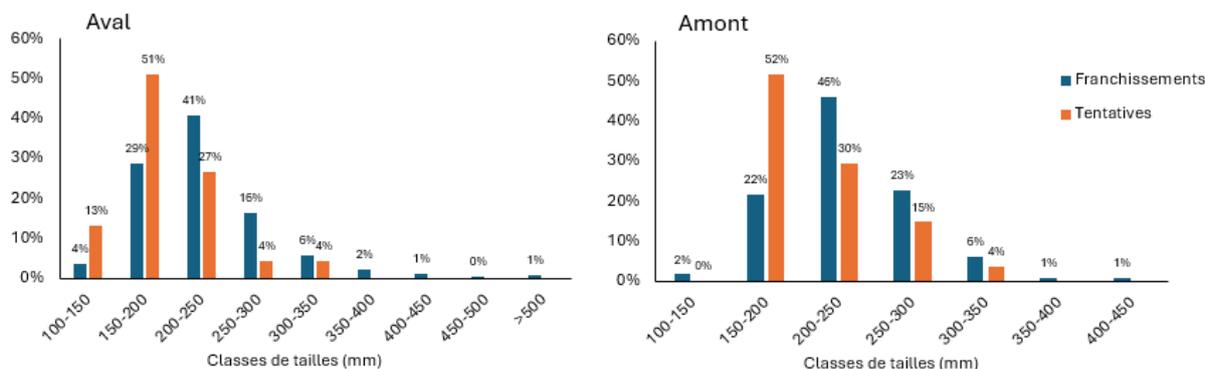
L'analyse tend ici à comparer la distribution des classes de tailles des individus ayant tenté de franchir les rampes à macro-rugosités à celle des individus ayant franchi ces dernières afin d'identifier une potentielle sélectivité de ces ouvrages.

Les résultats obtenus au niveau des deux sites indiquent une **représentation majoritaire des classes de tailles inférieures à 200 mm** parmi les individus ayant été **défectés en entrée d'ouvrage** avec 64 % de l'effectif total détecté. Les résultats de **franchissements** témoignent quant à eux d'une **représentation majoritaire des classes de tailles supérieures à 200 mm**. Ces observations sont confirmées par les tests statistiques réalisés (Wilcoxon-Mann-Whitney, p value < 0.05), indiquant une potentielle sélectivité des rampes à macro-rugosités sur les individus de taille inférieure à 200 mm.
