FÉDÉRATION DES ALPES-MARITIMES POUR LA  
PÊCHE ET LA PROTECTION DU MILIEU  
AQUATIQUE

## RESTAURATION DE LA FONCTIONNALITE DES FRAYERES A TRUITES

**Fédération des Alpes-Maritimes pour la pêche et la protection du milieu aquatique**

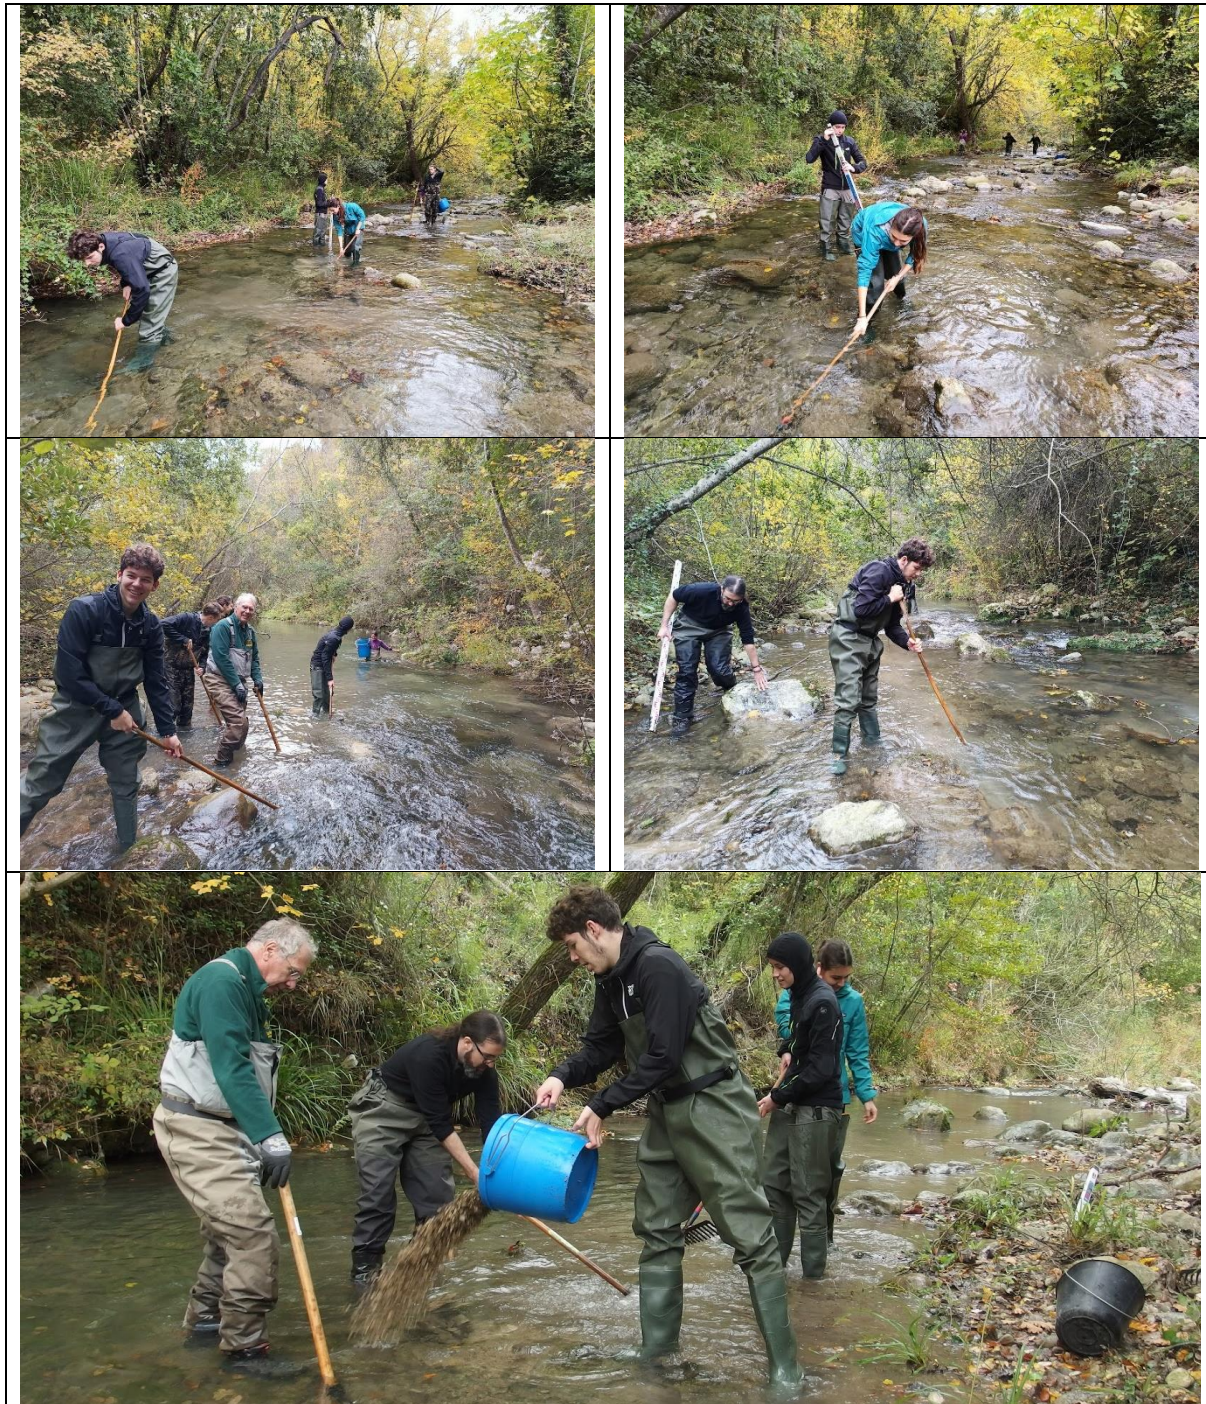
Secteur Framboisiers :

Environ 20 placettes de fraie ont été restaurées sur ce secteur de Cagne, la majorité par scarification du substrat. Quelques frayères ont été créées de toute pièce par recharge sédimentaire, en mobilisant les banquettes de graviers suspendues (laisse de crues) et en recréant un matelas de graviers de 10-15cm sur des zones favorables au niveau vitesse de courant et hauteur d'eau.

8 personnes et une grosse demi-journée ont permis de restaurer environ 50 m<sup>2</sup> de surface favorable à la fraie sur un linéaire d'environ 500m de cours d'eau.

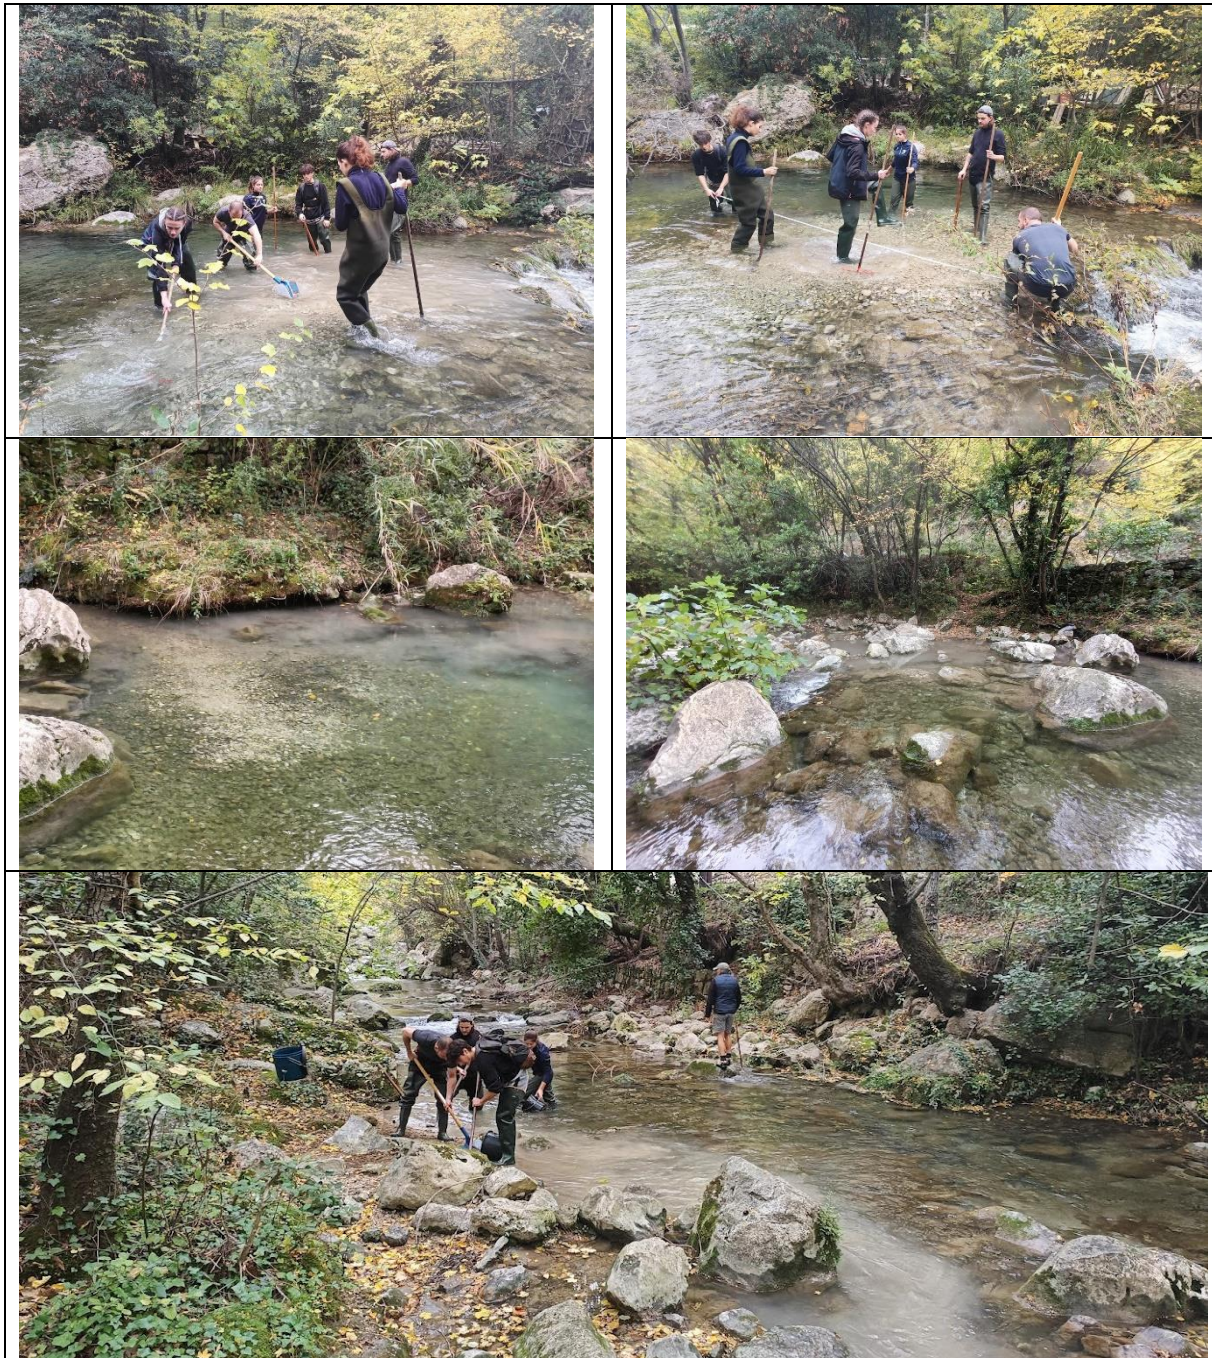
Secteur Campiou :

La méthode privilégiée sur la Cagne est la scarification, elle consiste à faire ressortir les graviers en les désolidarisant par une action mécanique manuelle. A l'aide de pics et de râteliers, on casse la croûte de calcaire sur des zones potentiellement favorables à la fraie, afin de faire ressortir les graviers indispensables au bon fonctionnement des frayères. Cette technique de restauration demande de l'énergie et du temps, mais donne d'excellents résultats.

Sur ce secteur une journée de travail à 7 personnes a permis de restaurer plus d'une vingtaine de placettes sur un linéaire d'environ 500 m de cours d'eau. Ce qui représente environ 50 m<sup>2</sup> de surface granulométrique favorable à la reproduction sur ce tronçon de Cagne.

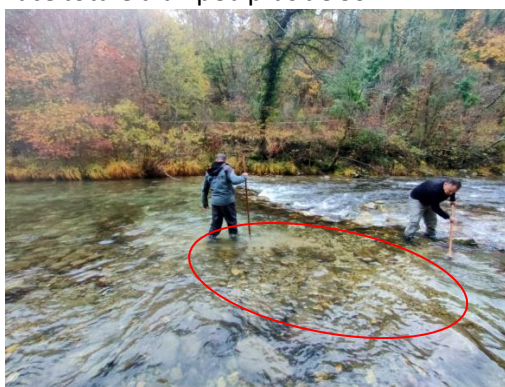
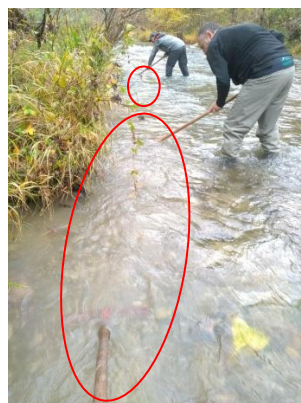
Sur ce tronçon une demi-journée de travail à 6 personnes a permis de réhabiliter une dizaine de placettes favorables à la fraie de 1 m<sup>2</sup> à 5 m<sup>2</sup> par scarification. pour une surface totale d'un peu plus de 30 m<sup>2</sup>

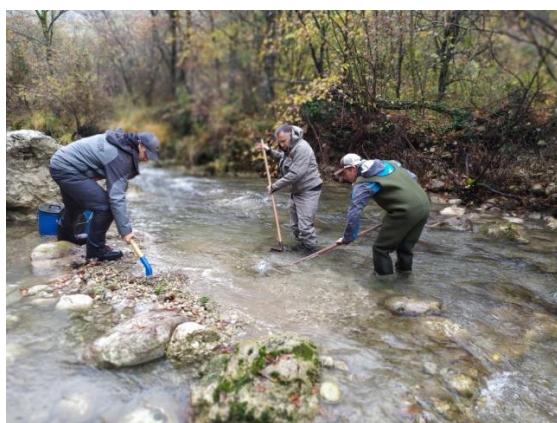
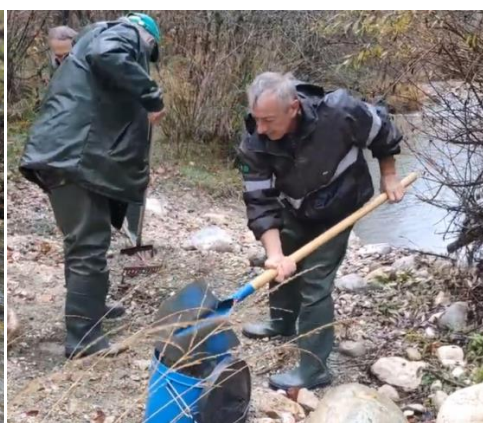
Ainsi que de créer de toutes pièces, 5 placettes de fraie supplémentaires, par réengraissement sédimentaire (en récupérant les banquettes de graviers suspendues). ce secteur a été identifié comme fortement déficitaire en surface granulométrique favorable à la fraie. les placettes créées ont une surface moyenne de 3m<sup>2</sup> et une épaisseur de graviers d'environ 30 cm, peu de bancs de graviers ont permis de récupérer du substrat pour créer ces placettes..

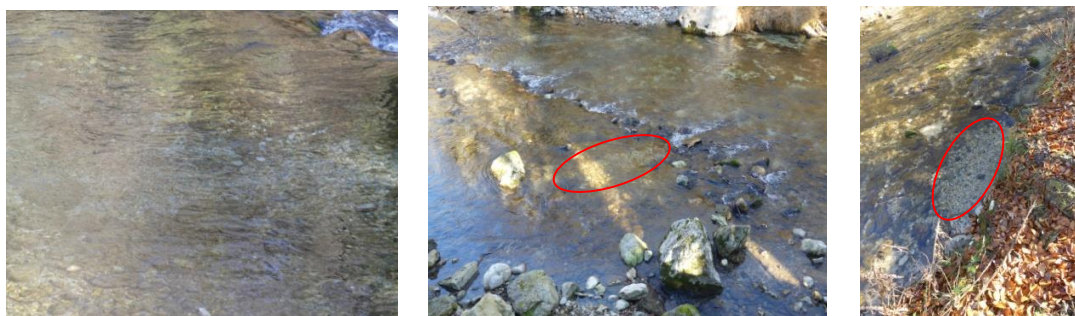
Sur la quinzaine de placettes réhabilitées en début de mois, seulement 3 petits grattés ont été observés. aucune autre trace de reproduction n'a été constaté en dehors des placettes restaurées.

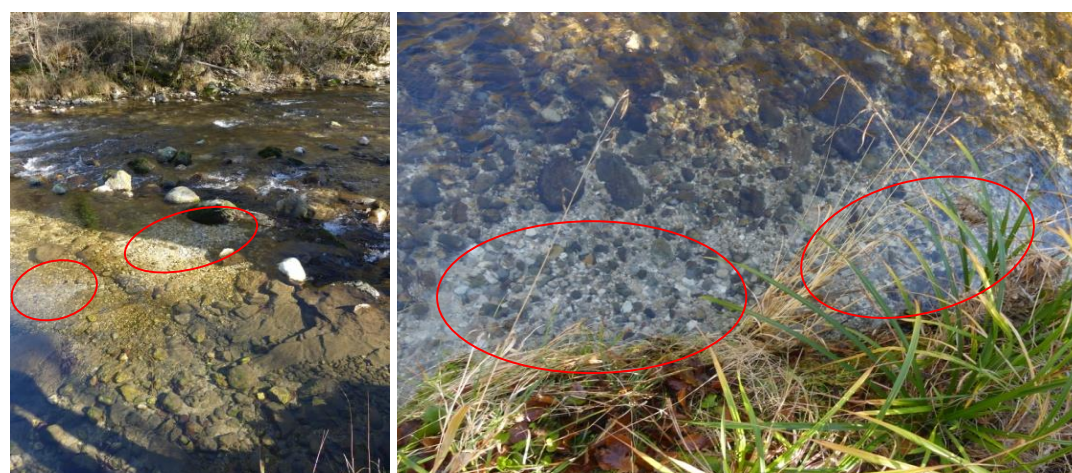
### Une seconde journée de suivi sur la loup a été effectuée, le 17/012/2021.

7 nids ont été localisés lors de ce suivi, tous sur des frayères restaurées. 9 placettes réhabilitées n'ont pas été utilisées par les poissons.

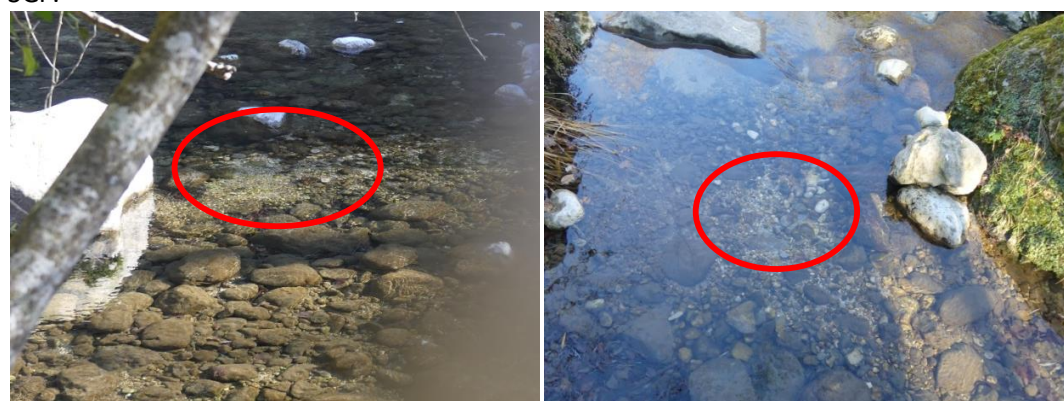
Uniquement 2 petits grattés ont été localisés en dehors des secteurs restaurés, ces grattés sont localisés sur un substrat peu favorable concrétionné et grossiers, signe du manque de SGF.

Pour comparaison, sur ce tronçon de Loup les observations des frayères 2019-2020 avaient mis en évidence un manque important de SGF, avec aucune frayère localisée (oservations réalisées le 16/12/2019) contre 7 frayères localisées le 17/12/2021 après mise en place des actions de restauration (15 placettes restaurées).

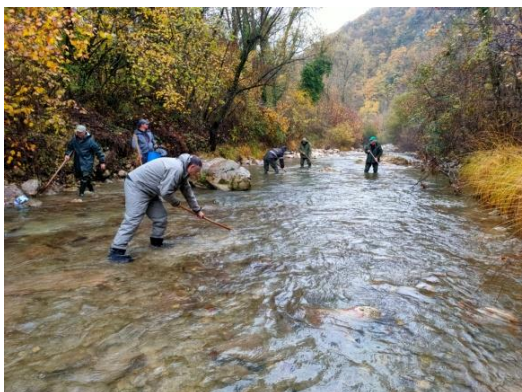
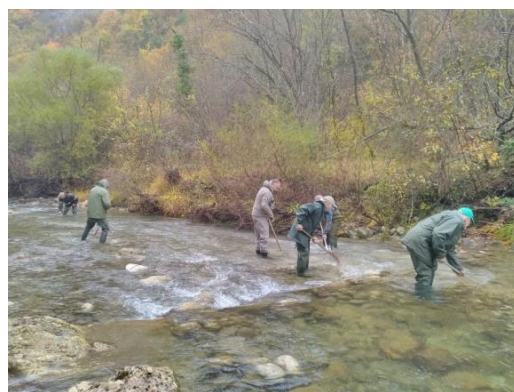
Sur ce tronçon une journée de travail à 6 personnes a permis de réhabiliter une vingtaine de placettes favorables à la fraie de 1 m<sup>2</sup> à 4 m<sup>2</sup> par scarification . pour une surface totale d'un peu plus de 50 m<sup>2</sup>

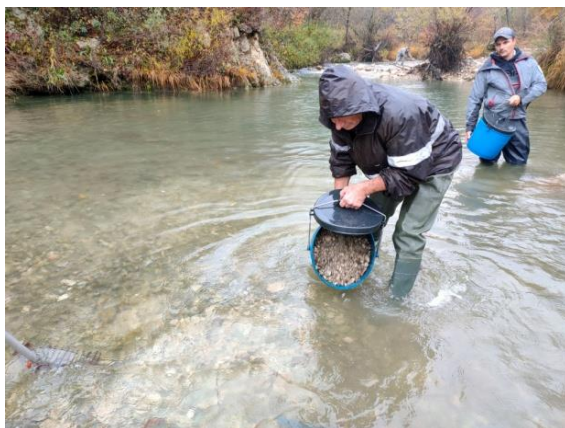
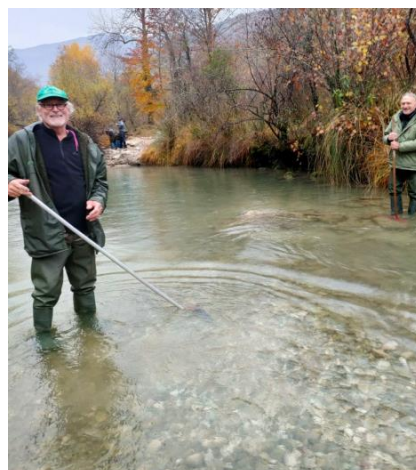
Une demi-journée supplémentaire a permis de créer de toutes pièces, une dizaine de de fraie supplémentaires, par réengraissement sédimentaire (en récupérant les banquettes de graviers suspendues). ces placettes ont été créées sur les zones les plus déficitaires en substrat favorable du tronçon. Des placettes avec une surface moyenne de 4 m<sup>2</sup> et une épaisseur de graviers d'environ 30 cm.

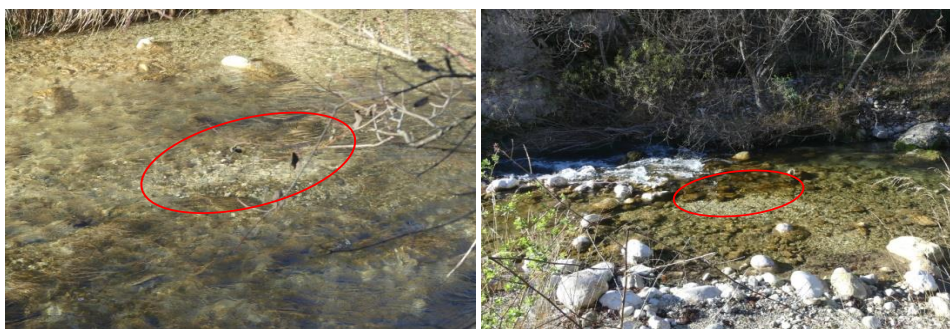
Sur ce tronçon une trentaine de placettes ont été réhabilitées en début de mois, seulement 4 grattés ont été observés. aucune autre trace de reproduction n'a été constaté en dehors des placettes restaurées.

Lors de ce suivi 12 nids ont été localisés, dont 2 hors placettes restaurées la taille moyenne des frayères est relativement faible, on peut noter également remarquer que la moitié des nids localisés ont quasiment repris la couleur du substrat de la rivière, signe qu'ils ont été creusés il y a déjà 2 ou 3 semaines.

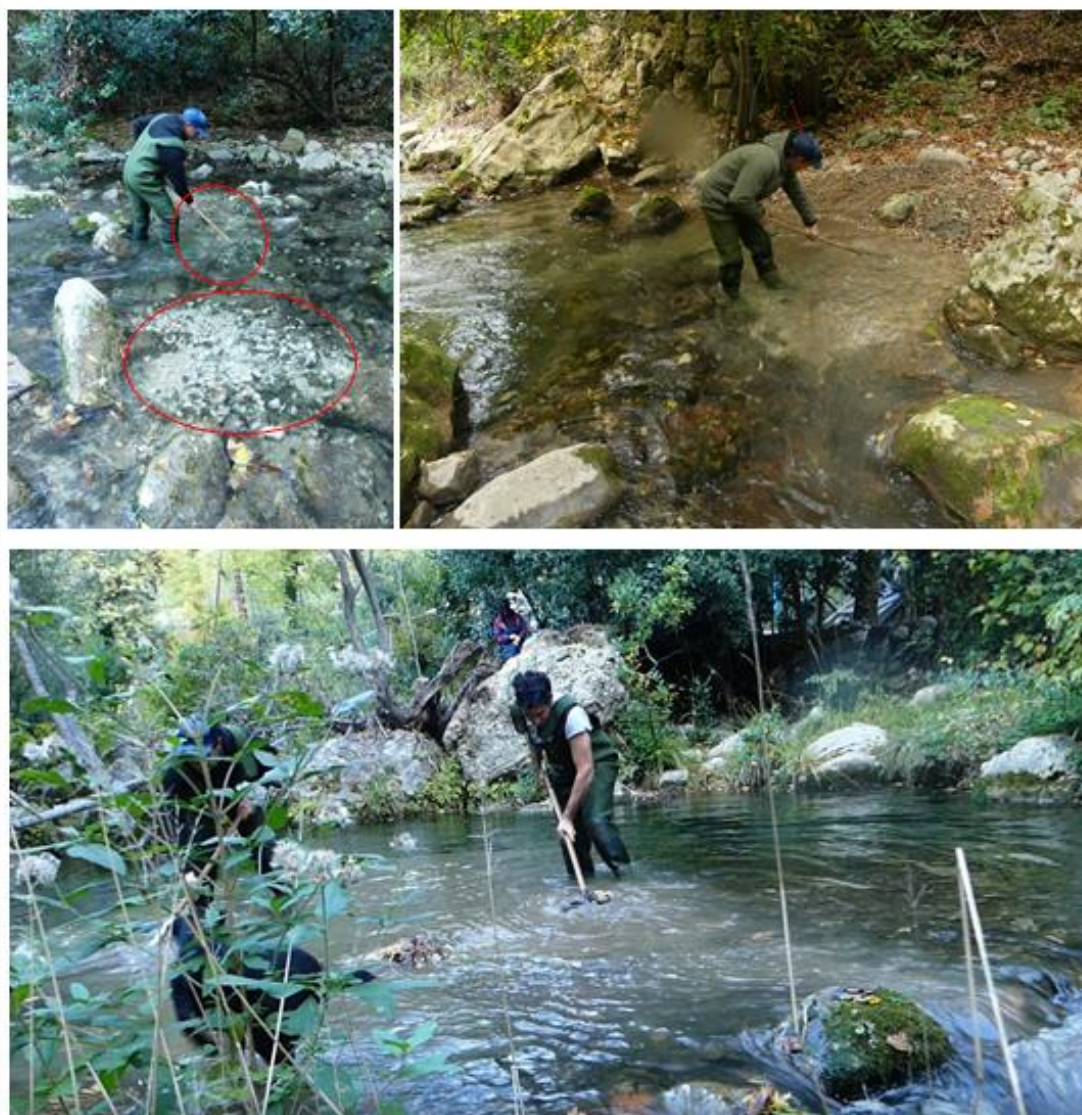
la scarification consiste à faire ressortir les graviers en les désolidarisant par une action mécanique manuelle. A l'aide de pics et de râpeaux on casse la croûte de calcaire sur des zones potentiellement favorables à la fraie, afin de faire ressortir les graviers indispensables au bon fonctionnement des frayères. cette technique de restauration demande de l'énergie et du temps, mais donne d'excellents résultats.

Sur ce secteur une journée de travail à 3 personnes a permis de restaurer plus d'une vingtaine de placettes sur un linéaire d'environ 500 m de cours d'eau. Ce qui représente environ 80 m<sup>2</sup> de surface granulométrique favorable à la reproduction sur ce tronçon de Cagne.

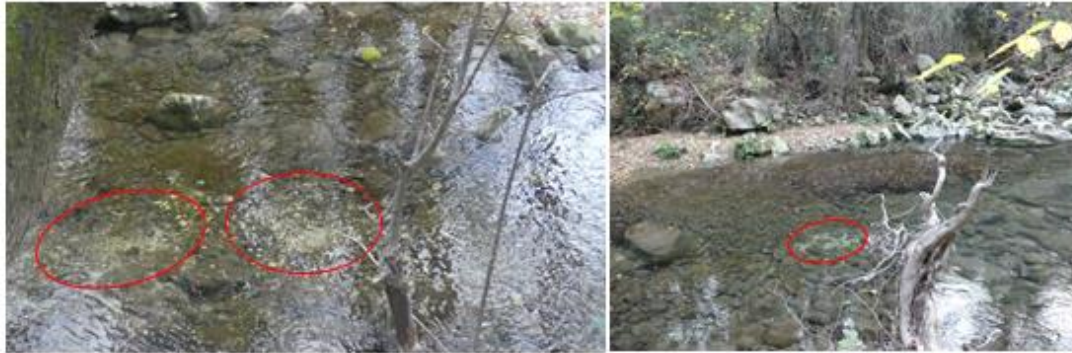
Les observations de début décembre (3/12/2021) ont permis de localiser seulement 2 petits grattés et une frayère bien marquée.

Seulement 2 placettes utilisées sur 20 restaurées, aucune trace de reproduction en dehors des placettes restaurées.

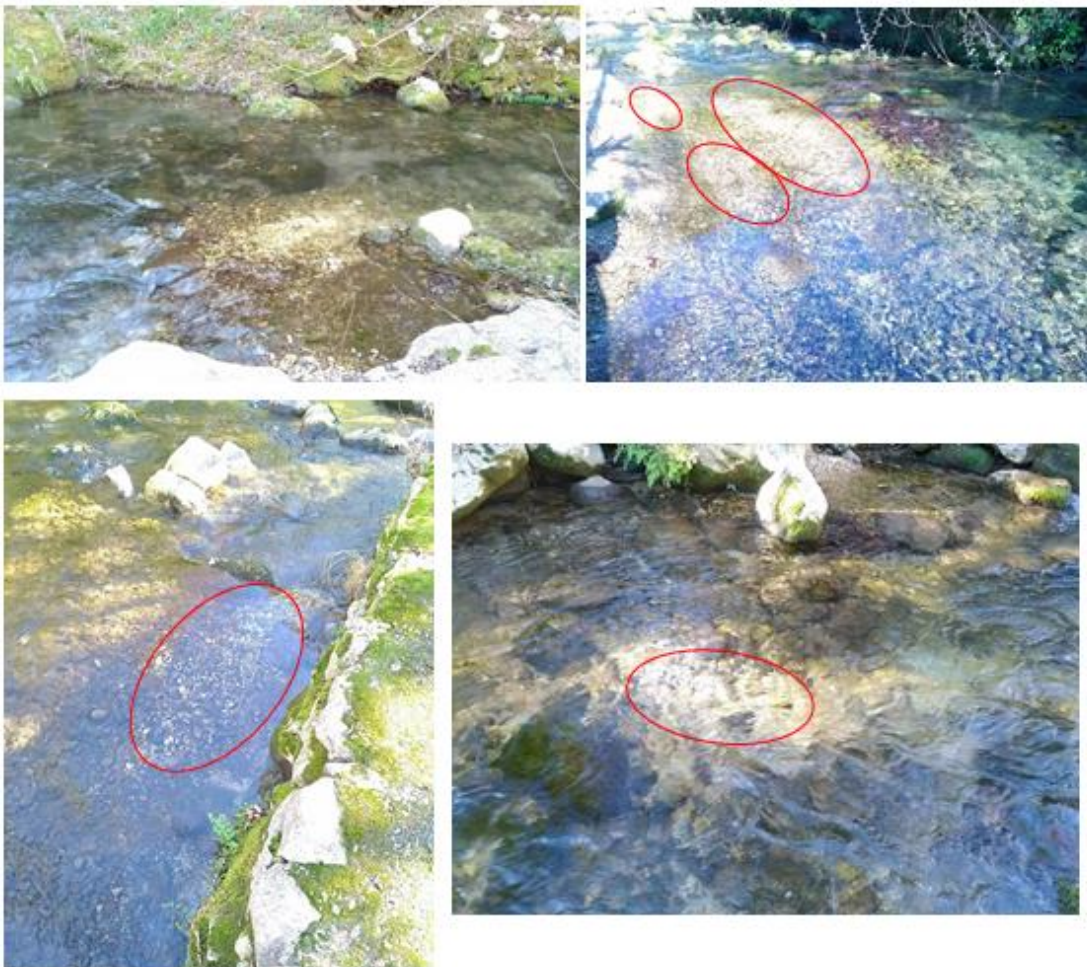
ce suivi a mis en évidence une forte utilisation des placettes restaurées, ce n'est pas moins de 13 placettes utilisées sur les 20 restaurées. Sur ce tronçon de 500 m, 18 nids ont été comptabilisés. Plusieurs placettes accueillent 2 ou 3 nids différents bien marqués.

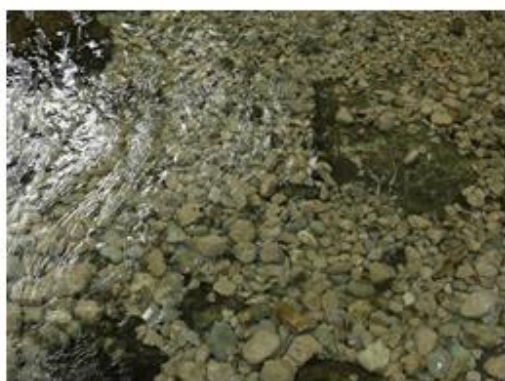
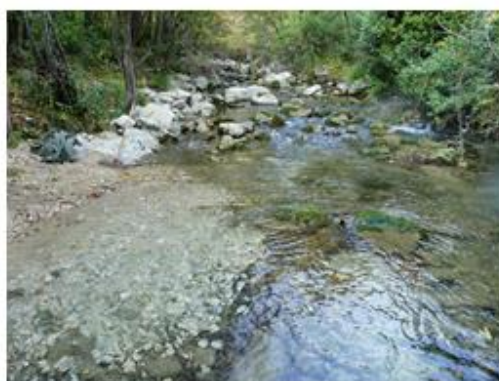
1<sup>er</sup> méthode : la création de frayère par recharge sédimentaire, qui consiste à apporter manuellement des graviers du bon diamètre sur des placettes ayant la bonne hauteur d'eau et la bonne vitesse de courant, l'objectif étant de recréer des conditions idéales à la fraie. Une dizaine de placettes ont été créées sur 800m de cours d'eau, ce qui représente environ 20 m<sup>2</sup> de frayères en 2021.

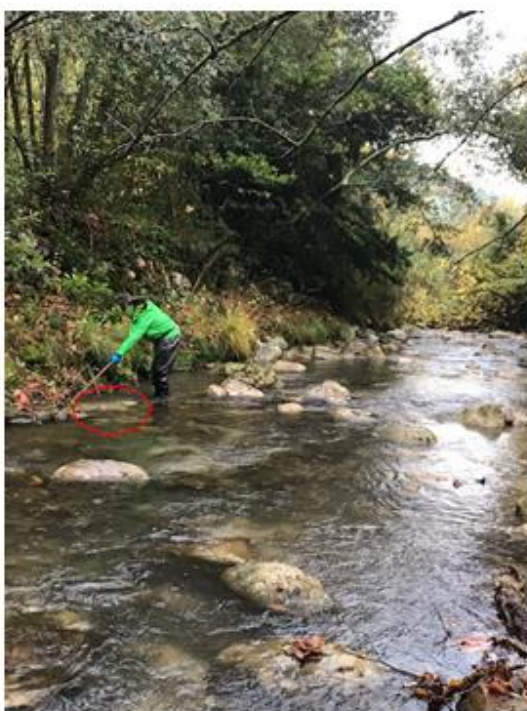
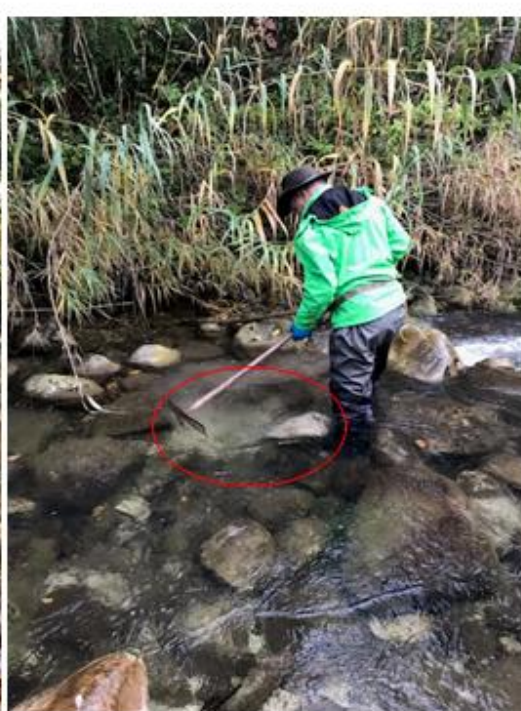
2<sup>ème</sup> méthode : la scarification du substrat, qui consiste à faire ressortir les graviers en les désolidarisant par une action mécanique manuelle. A l'aide de pics et de râteliers ont cassé la croûte de calcaire sur des zones potentiellement favorables à la fraie, pour faire ressortir les graviers indispensables au bon fonctionnement des frayères. Cette technique demande de l'énergie et du temps, mais c'est très certainement la plus efficace.  
en 2021, Plus d'une quinzaine de placettes ont fait l'objet de restauration pour un plus de 30 m<sup>2</sup>.

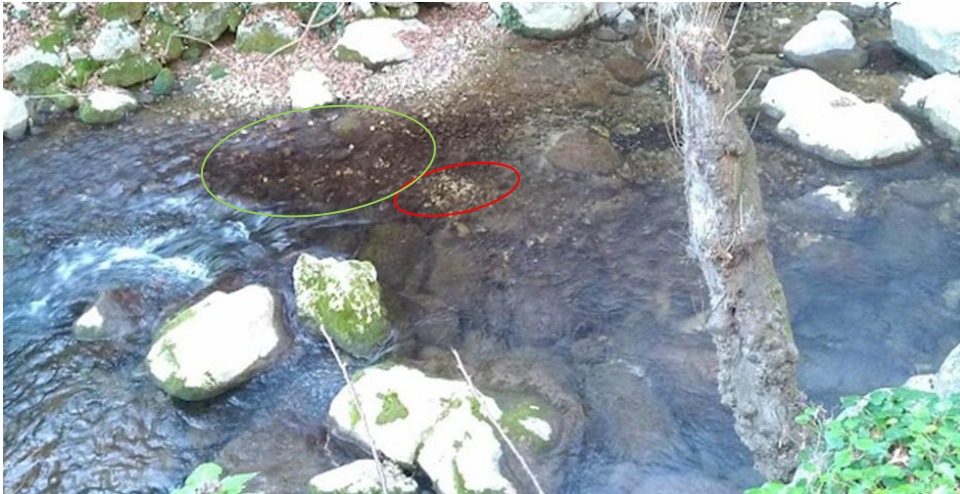
Premier suivi réalisé le 3/12/2021, seulement 1 petit gratté a été localisé à proximité immédiate d'une placette restaurée.

sur ce tronçon de 800m une quinzaine de frayères ont été localisées, seulement 4 en dehors des placettes restaurées. les plus beaux nids ont été observés sur des placettes scarifiées.

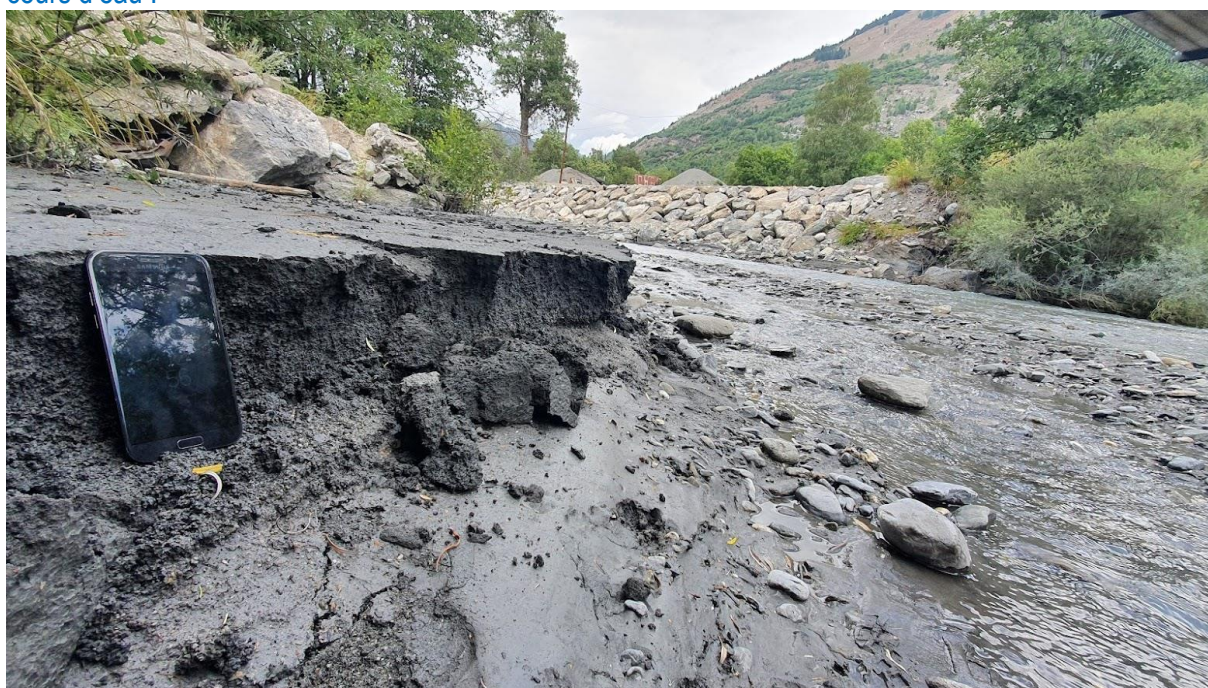
Les dépôts de marnes dans la Tinée représentent une couche de près de 10 cm sur plusieurs km de cours d'eau :

La reproduction de la truite avec un tel colmatage est réduite à néant.

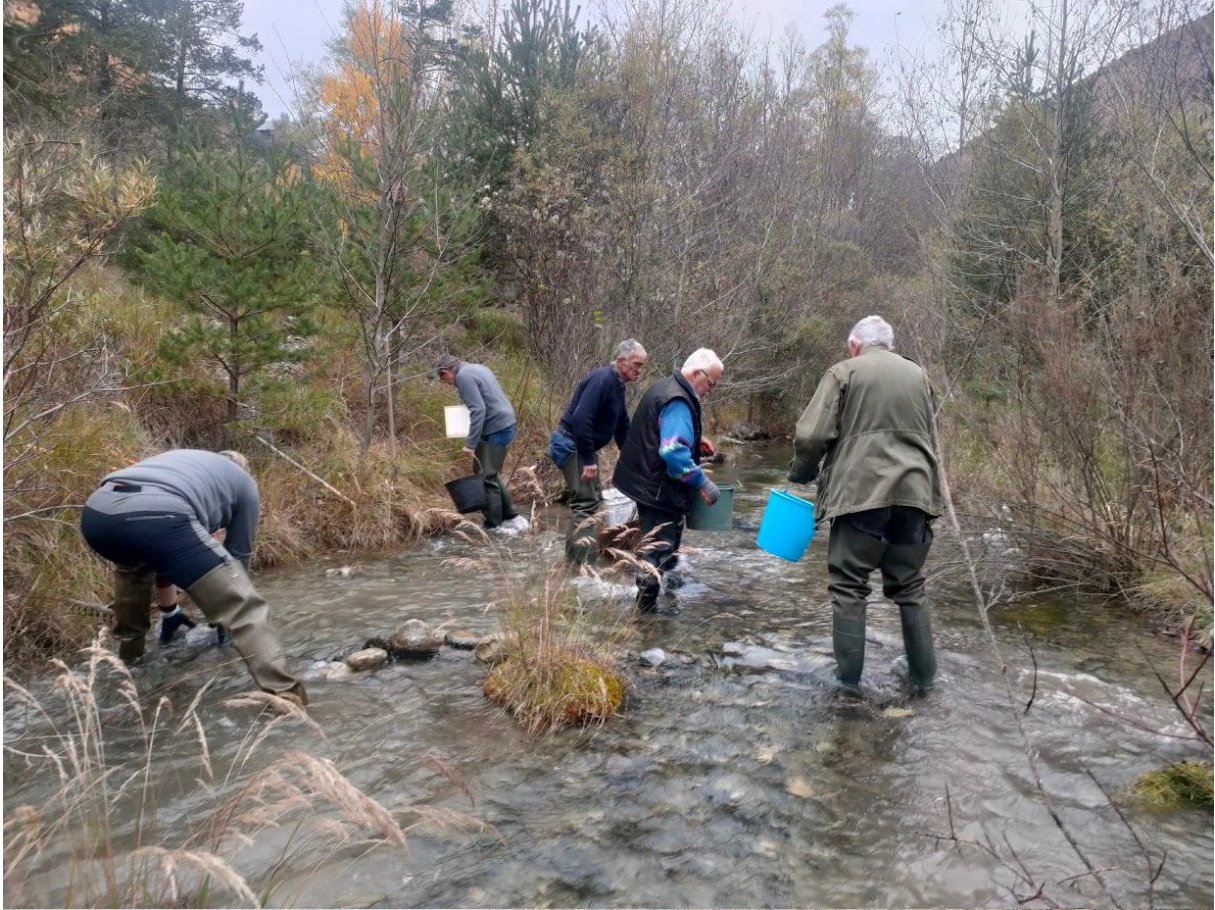
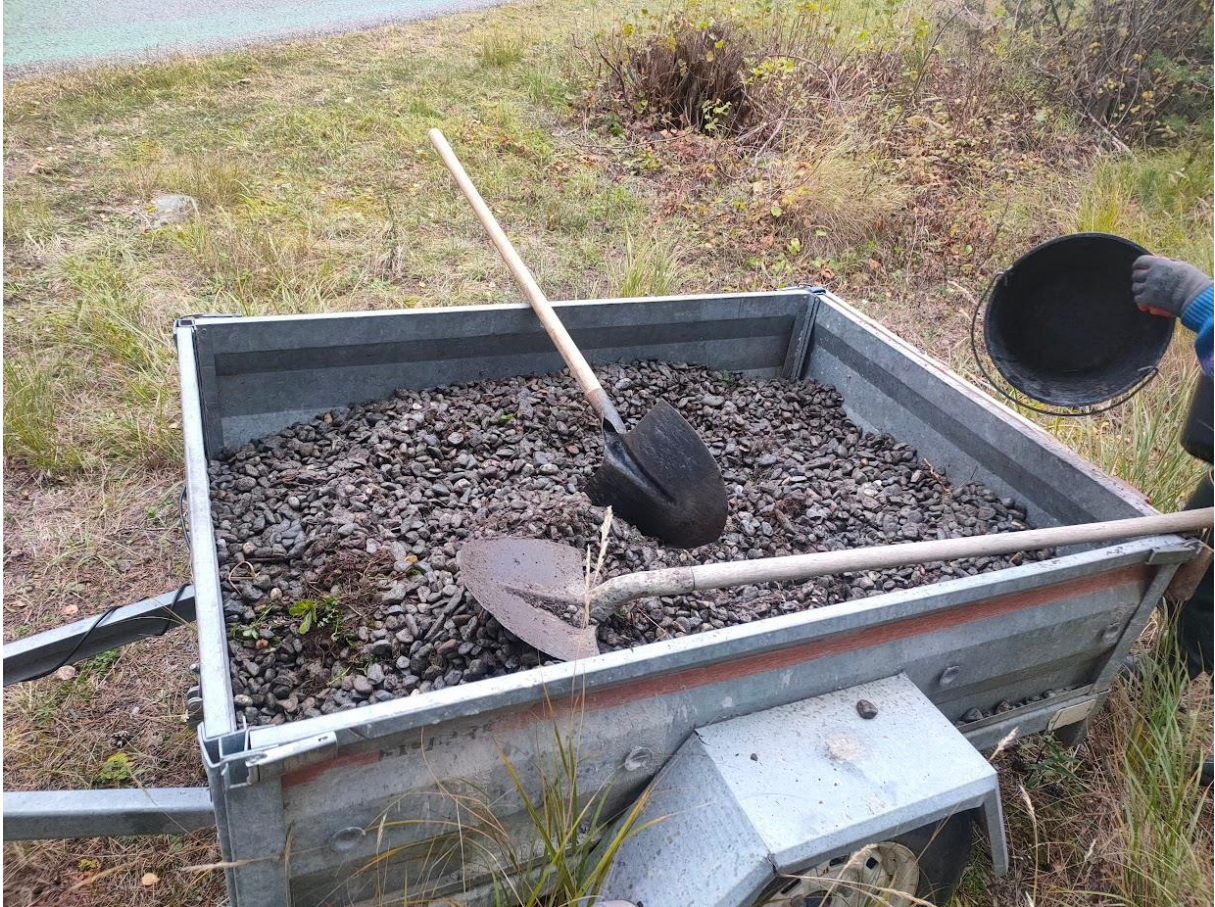
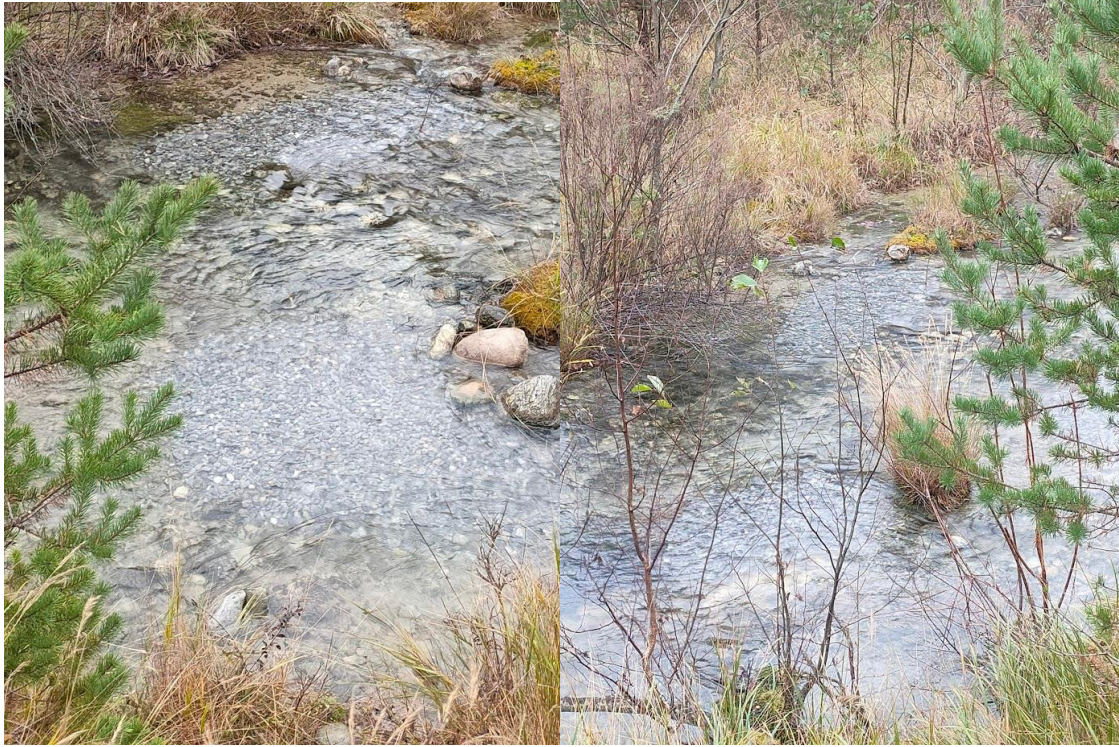
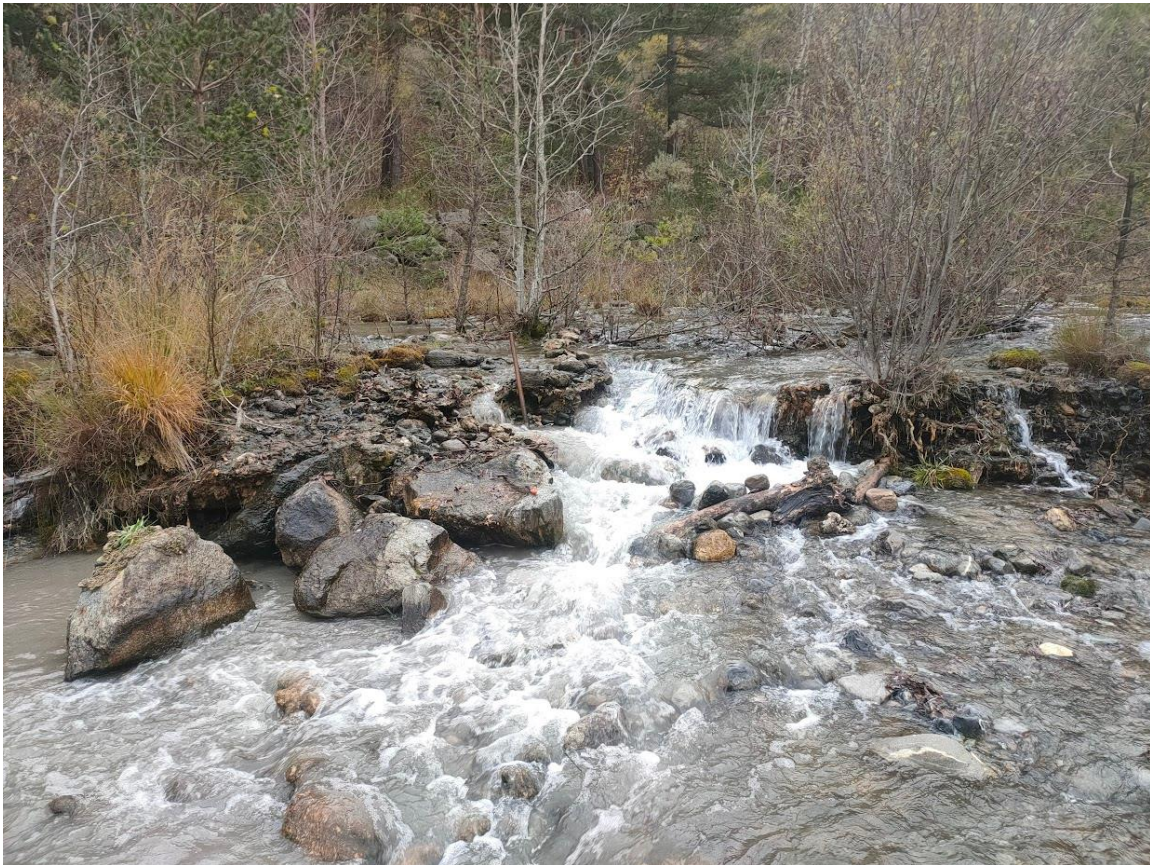
Création de frayères par recharge sédimentaire, opération qui consiste à apporter manuellement des graviers du bon diamètre sur des placettes ayant la bonne hauteur d'eau et la bonne vitesse de courant. L'objectif étant de recréer des conditions idéales à la fraie. Une quinzaine de placettes ont été créées sur 150 m de cours d'eau, ce qui représente environ 30 m<sup>2</sup> de frayères en 2022.

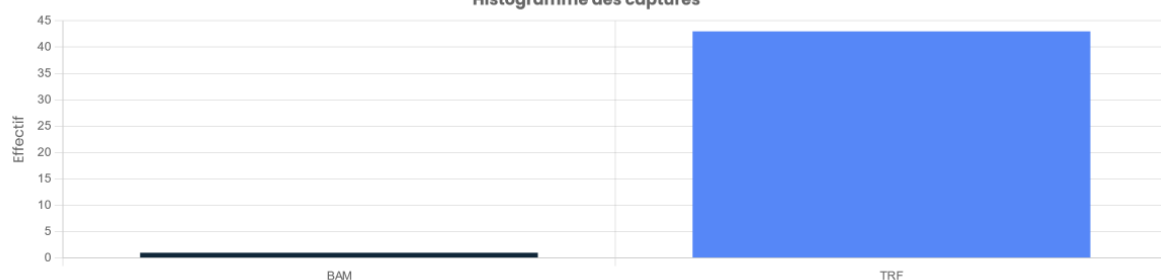
Histogramme des captures

Sur ce secteur, on note une prédominance de la Truite Fario, avec une classe de densité et de biomasse "faible", en lien avec les conditions de sécheresse depuis 2 ans et les prélèvements d'eau potable en amont de la station de pêche. On note 3 classes d'âge différentes pour la population de truite fario.

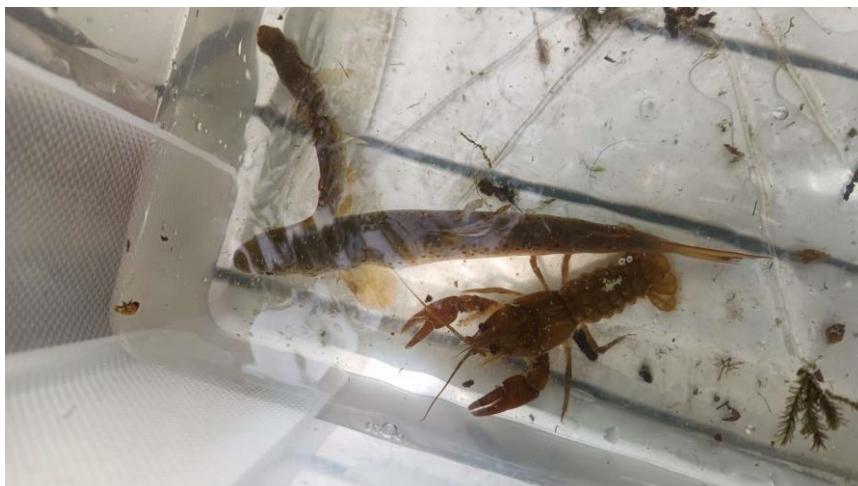
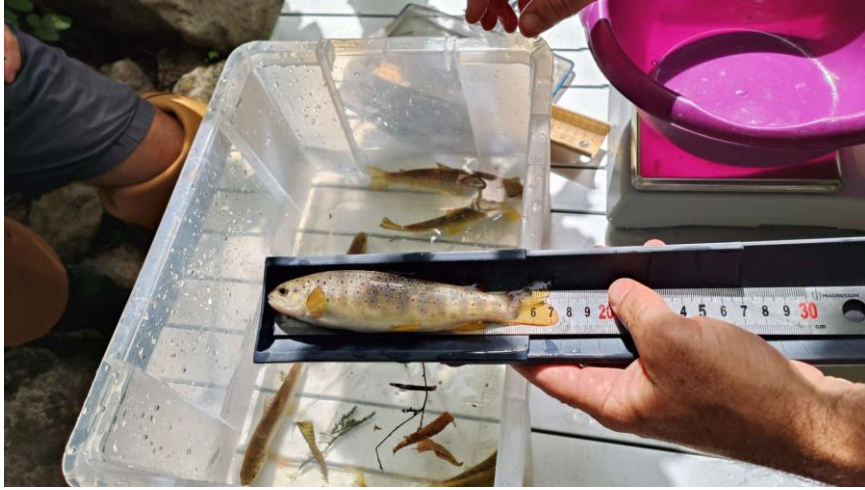
La thermie, sur ce secteur de Haute Cagne, n'apparaît pas limitante, même si des températures horaires ont dépassé en 2023 le préférendum thermique de la truite : la chronique du thermomètre à St Jeannet (altitude 300 m NGF) figure ci-dessous :

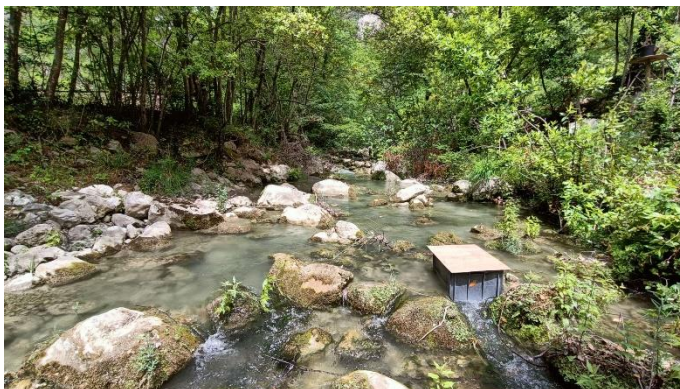
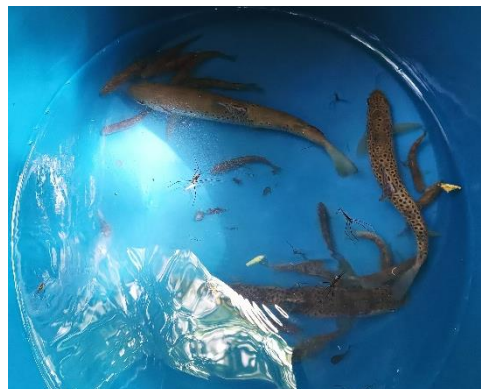
En 2023, le fond de la Cagne était relativement colmatée par de la marne fine (image ci-dessous), une crue ce printemps a certainement impacté le recrutement en alevins de l'année.

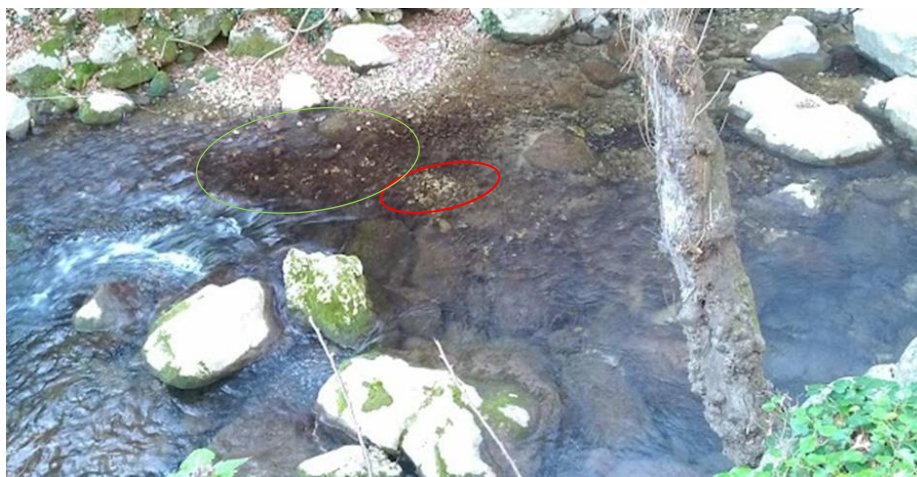
Seulement 1 petit gratté a été localisé à proximité immédiate d'une placette restaurée.

Sur ce tronçon de 800m une quinzaine de frayères ont été localisées, seulement 4 en dehors des placettes restaurées. Les plus beaux nids ont été observés sur des placettes scarifiées.
