*Suivi d'une espèce d'intérêt  
patrimonial  
L'Ecrevisse à pattes blanches  
(*Austrapotamobius pallipes*)  
2023*

Réf : FDAAPPMA 13, 2024. « Suivi d'une espèce d'intérêt patrimonial l'Ecrevisse à pattes blanches (*Austropotamobius pallipes*) - 2023 »

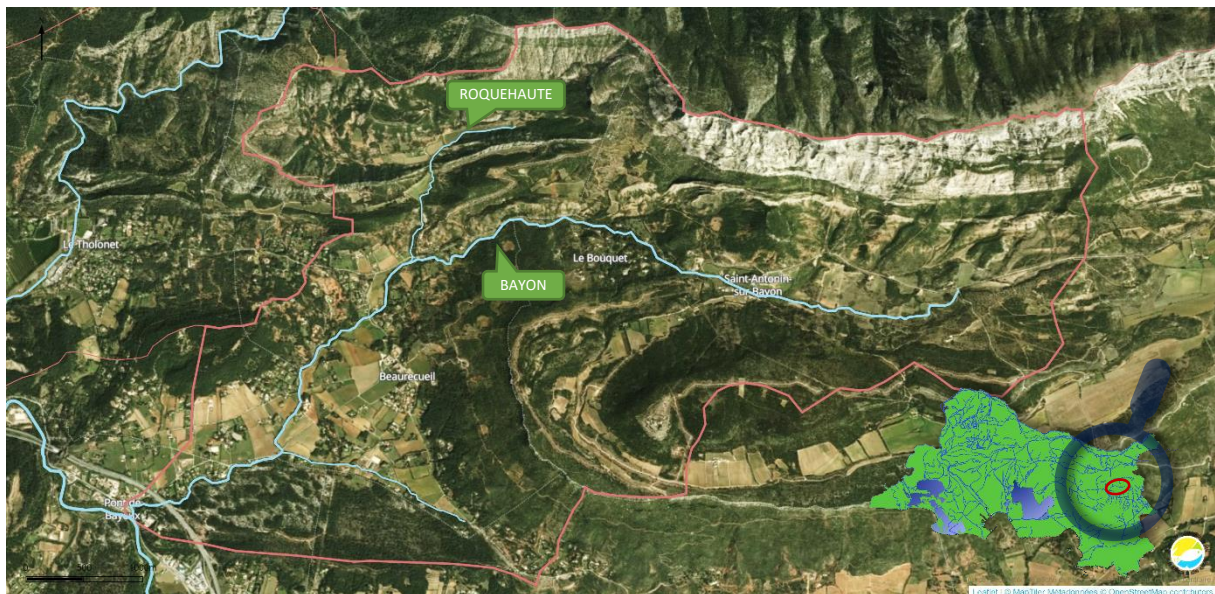
Fig.02 – Plan de situation des ruisseaux de Bayon et Roquehaute

Le ruisseau de Roquehaute est un affluent du ruisseau de Bayon, ils se situent au pied du versant sud du massif de la Sainte-Victoire sur les communes de St-Antonin sur Bayon et de Beaurecueil. Leur environnement est préservé, bien que Roquehaute soit très fréquenté.

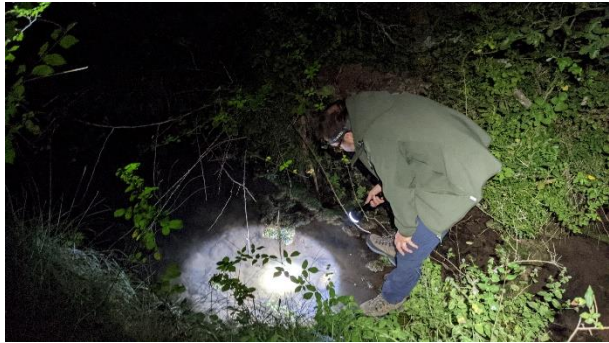
Les opérateurs se déplacent le long des berges du cours d'eau sur la station prédéfinie. Grâce à un éclairage adapté, les écrevisses en activité, sont comptabilisées et notées sur une fiche biométrique, une estimation de la taille est réalisée à distance, sans manipulation.

Fig.03 – Prospection nocturne

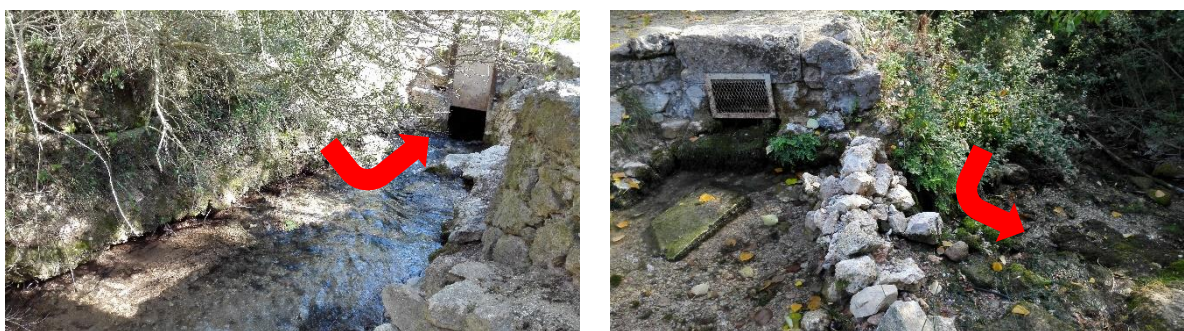
Fig 05 – Limites supposées aval et amont de la présence de l'écrevisse à pattes blanches sur Roquehaute

Bien que les conditions d'observation depuis la berge soient difficiles et que seuls les secteurs plus ouverts sont prospectables, aucun individu n'a été contacté depuis la mi-août 2019, la prospection du 17 août 2023 n'a pas non plus révélés la présence de l'espèce.

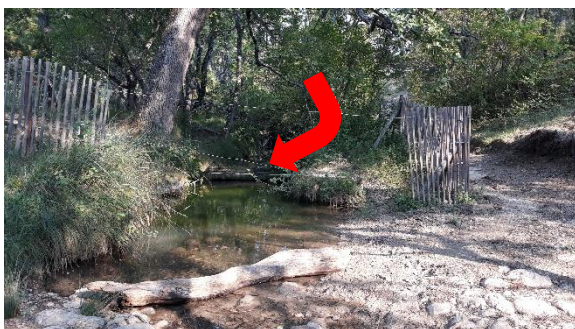
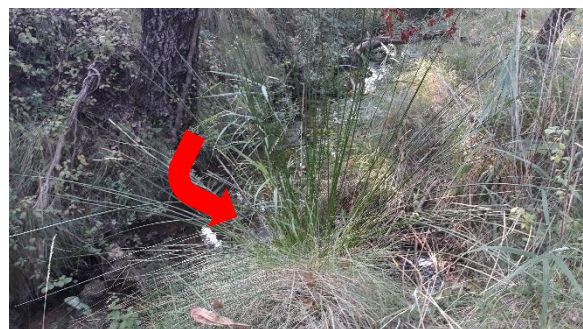
Fig 08 – Limites aval et amont de l'inventaire sur le Bayon

La limite amont de la station de suivi est une source alimentant le Bayon, l'amont de cette source était à sec, celle-ci semble marquer la limite amont de fonctionnalité de cette station, la population en place se cantonnant sur les 75m entre cette source et le gué en aval. Le suivi pourrait donc englober la quasi-totalité de la population en place.
