## Évaluation de la franchissabilité du seuil de Vinon sur le Bas Verdon (83)

### Suivi télémétrique des truites communes

Document final

Janvier 2023

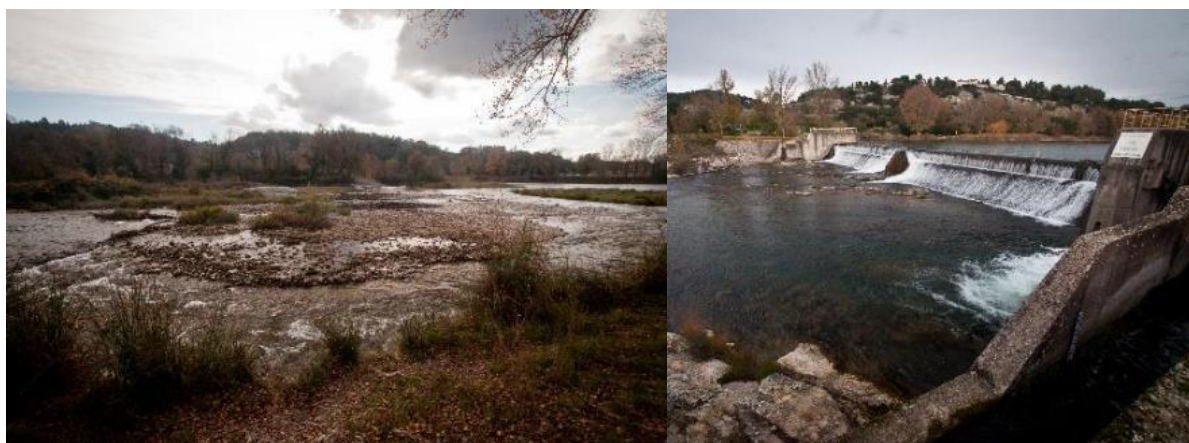
Figure 2 : Seuils en amont immédiat de Vinon-sur-Verdon (à gauche) et seuil « du boudin de Gréoux » (à droite).

Plusieurs ouvrages ont d'ores et déjà été traités avec notamment la suppression de deux seuils en enrochements en amont immédiat de Vinon-sur-Verdon (photo ci-dessous à gauche). Sur le secteur en Liste 2, il ne reste ainsi qu'un ouvrage transversal à traiter, le seuil dit « du boudin de Gréoux » localisé à environ 12 km de la confluence à la Durance (photo ci-dessous à droite). Cet ouvrage, propriété d'EDF, devrait être supprimé à termes, vraisemblablement à l'horizon 2024-2025.

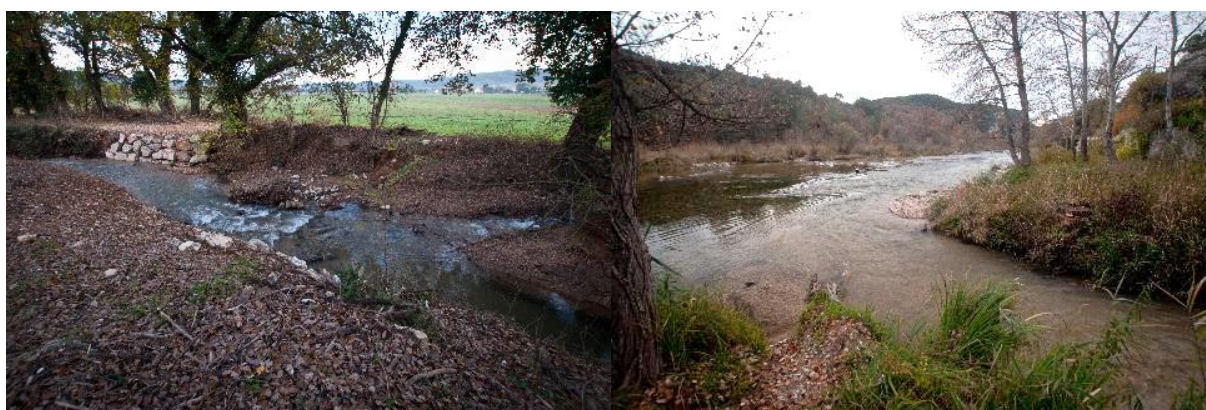
Figure 3 : Seuils supprimés ou en cours de suppression sur des affluents du Verdon.

Une politique similaire est conduite **sur les affluents** le Colostre (portée par le PNR du Verdon ; photo confluence Verdon-Colostre ci-dessous à gauche) et sur le Malaurie (portée par la FDPPMA 83 ; photo d'ouvrage effacé en 2018 ci-dessous à droite) où de nombreuses **opérations d'effacement** ont été menées.

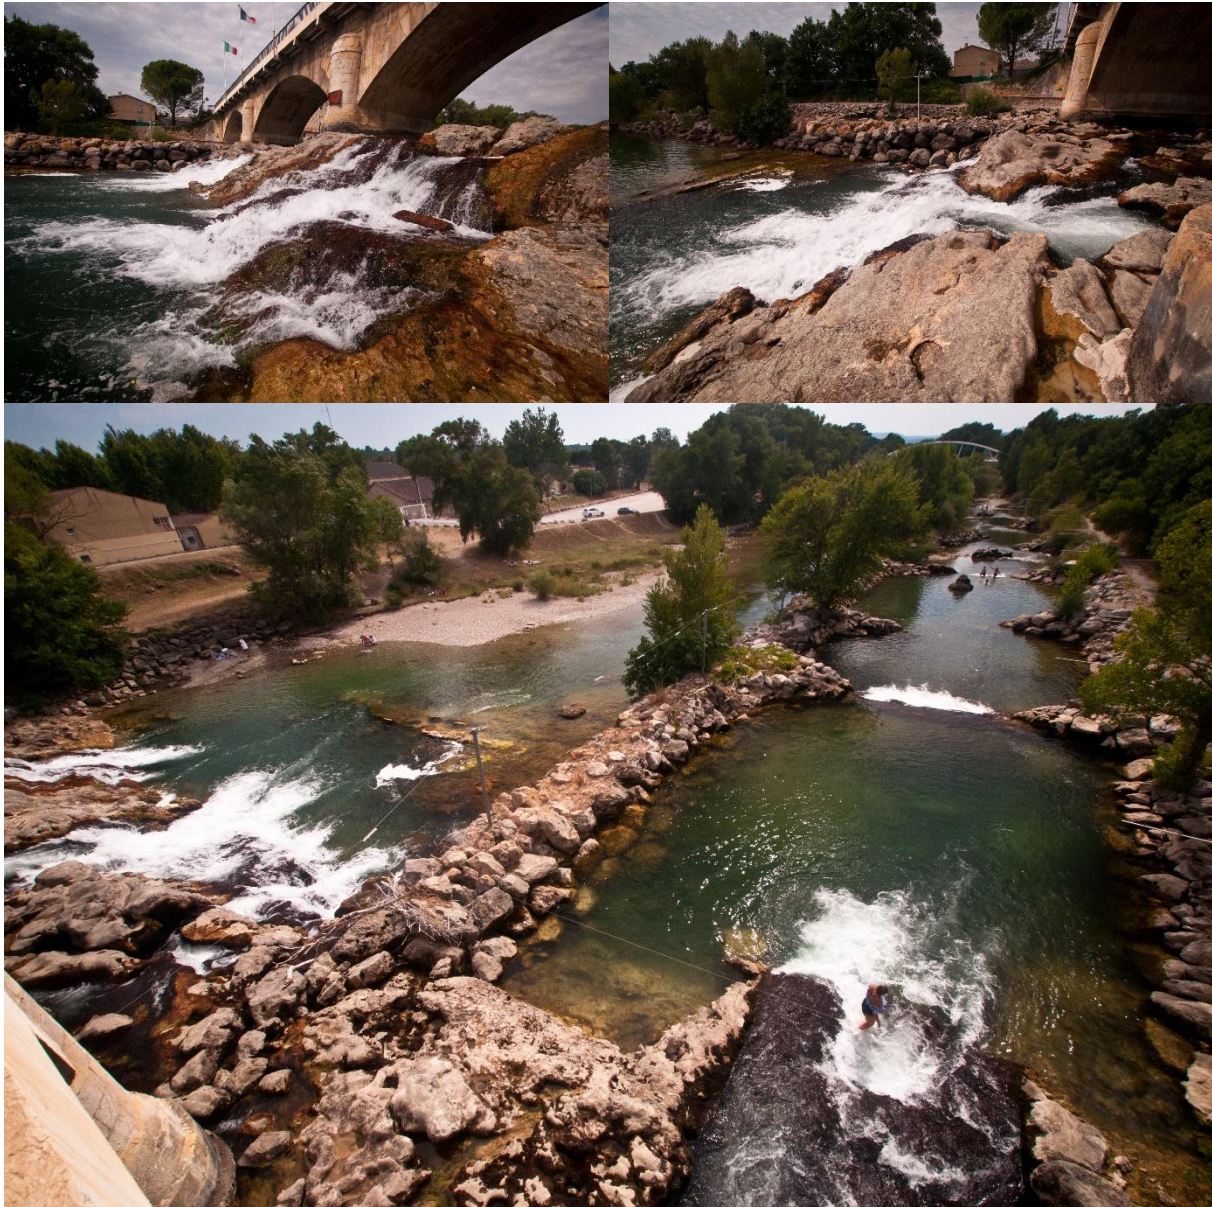
Figure 4 : Quelques illustrations du seuil du Vinon-sur-Verdon.

Du fait de cet enfoncement, la **franchissabilité du seuil** de Vinon par la truite de rivière **pose aujourd'hui question**, y compris par la rivière à canoës qui possède des hauteurs de chute entre bassins et des vitesses débitantes au droit des chutes **potentiellement très sélectives** (photos de l'ouvrage ci-dessous).

La rivière à canoës présente toutefois **des signes d'instabilité** qui conduiront vraisemblablement à la **réalisation de travaux** dans un avenir plus ou moins proche. Il conviendra alors *a minima* de **ne pas dégrader les conditions actuelles de franchissabilité** et, en fonction des ambitions locales, d'intégrer des enjeux écologiques complémentaires comme **la présence des cyprinidés rhéophiles** (barbeau fluviatile, blageon), **du chabot et potentiellement de l'apron du Rhône**. Se posera alors la question de **la faisabilité technique de la bonne intégration de ces enjeux**, la faisabilité technique n'étant *a priori* pas démontrée à ce jour.

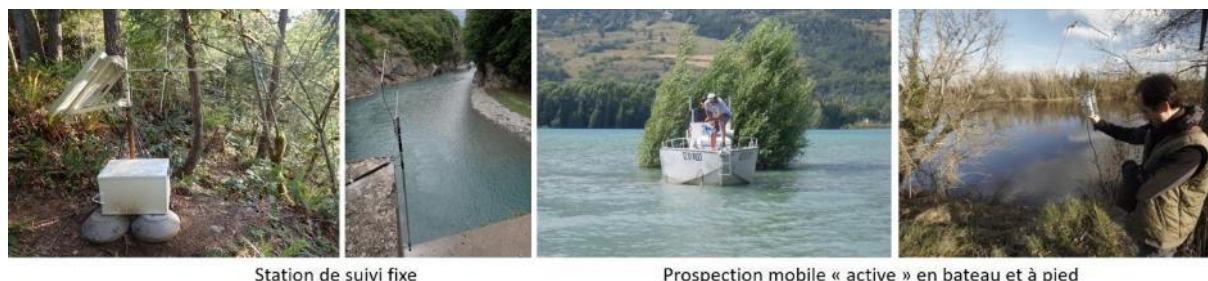
Figure 6 : Exemples de dispositifs de suivis fixes et mobiles par télémétrie radio.

Les récepteurs peuvent être équipés d'une ou plusieurs antennes aériennes ou immergées (Figure 6). Ils peuvent être utilisés de manière automatique pour équiper une station de suivi fixe ou manuellement pour réaliser des prospections mobiles.

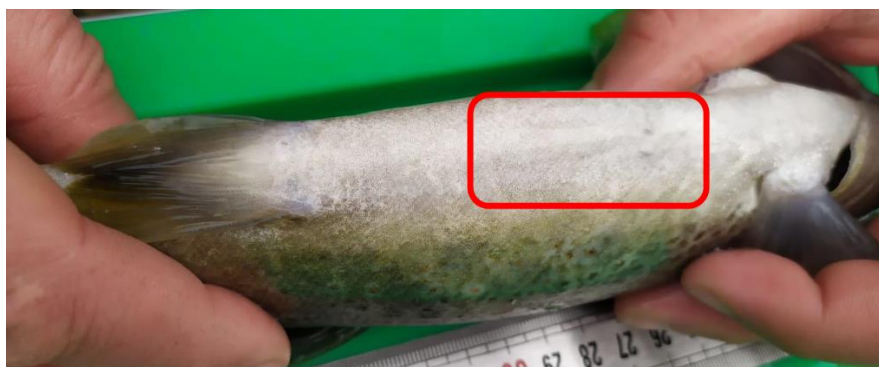
Figure 8 : Exemple de cicatrisation d'une truite marquée, 1 an après l'implantation de l'émetteur.

Le marquage interne est largement préféré par rapport au marquage externe car moins intrusif. En effet, aucune blessure post-marquage ne subsiste après cicatrisation (Figure 8).

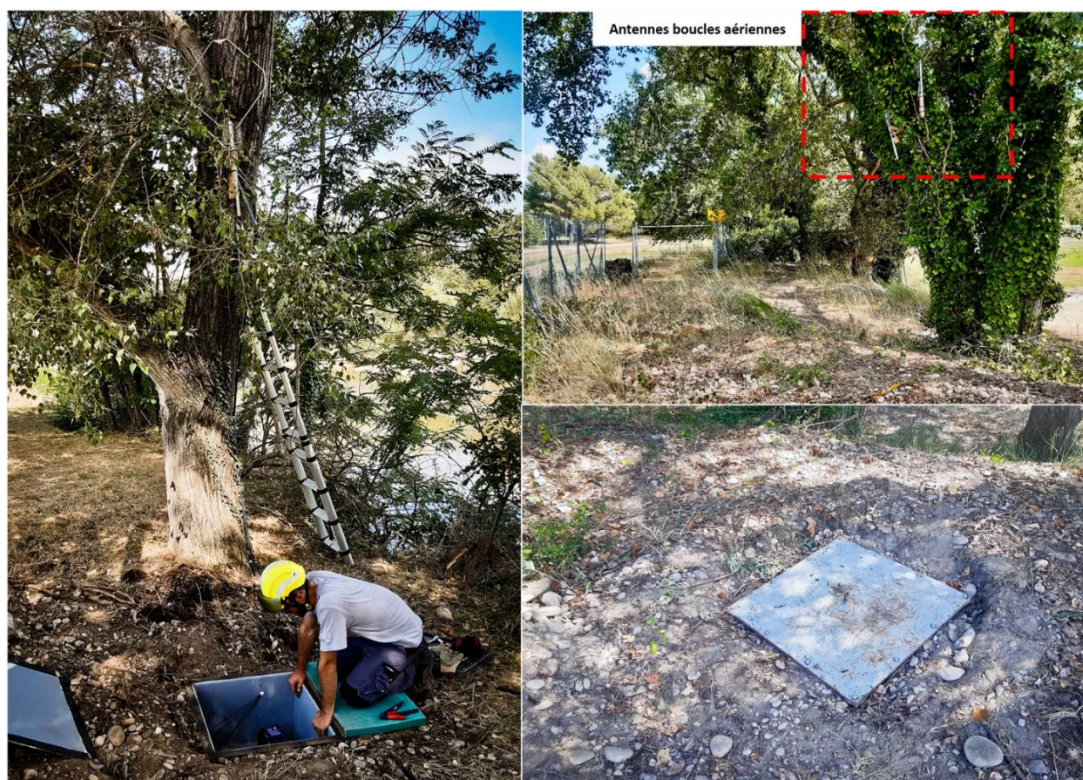
Figure 12 : Une station aérienne implantée dans le milieu naturel. Les dispositifs électroniques ont été enterrés par discrétion. L'antenne était alors peu visible après l'installation.
