**4EME EDITION DES TROPHÉES MILIEUX AQUATIQUES
2018**

Arasement de 3 seuils sur la Ribière, affluent de la Souloise en vue de restaurer la continuité écologique sédimentaire et piscicole sur 600 m de linéaire.

Programme d'aménagement pour le rétablissement de la continuité écologique du Torrent de la Ribière. Destruction de 3 seuils.

Restauration de la continuité écologique sur la Ribière

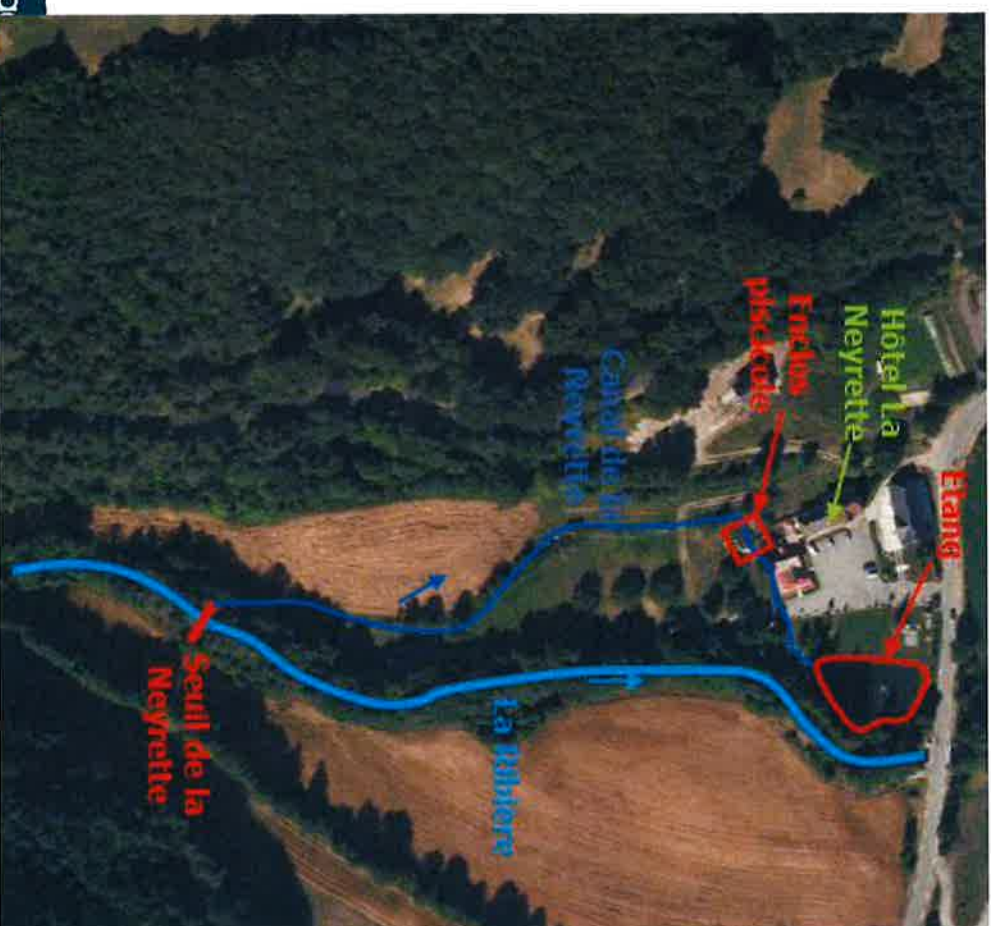
□ Réalisation technique : seuil de la Neyrette

- Ouvrage est constitué de blocs de grande taille et de longrines en béton.
 - **Obstacle diagnostiqué infranchissable**
 - Seuil encore fonctionnel mais pas en bon état.
 - Prise d'eau implantée en rive gauche qui alimente un canal
- ➔ Arasement total du seuil
+ création canal et prise latérale
+ protection berge technique végétal

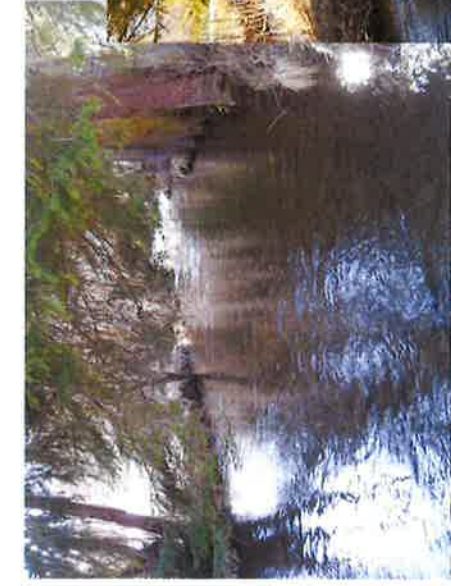
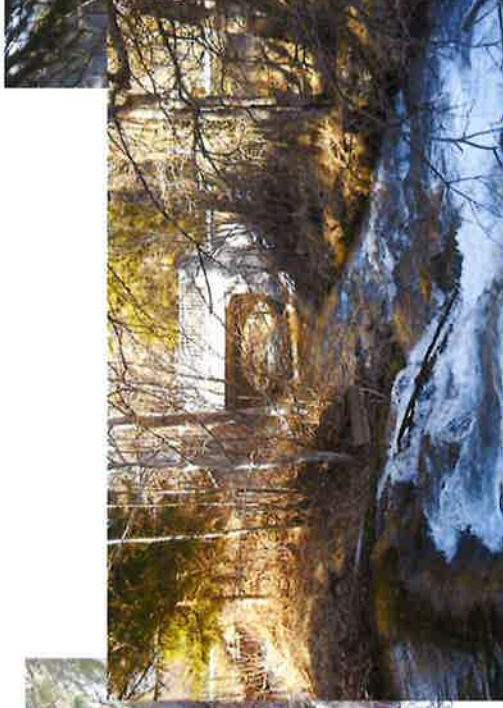
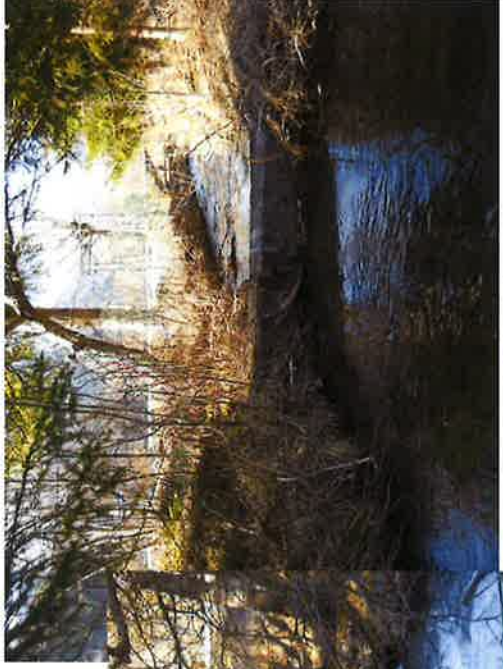
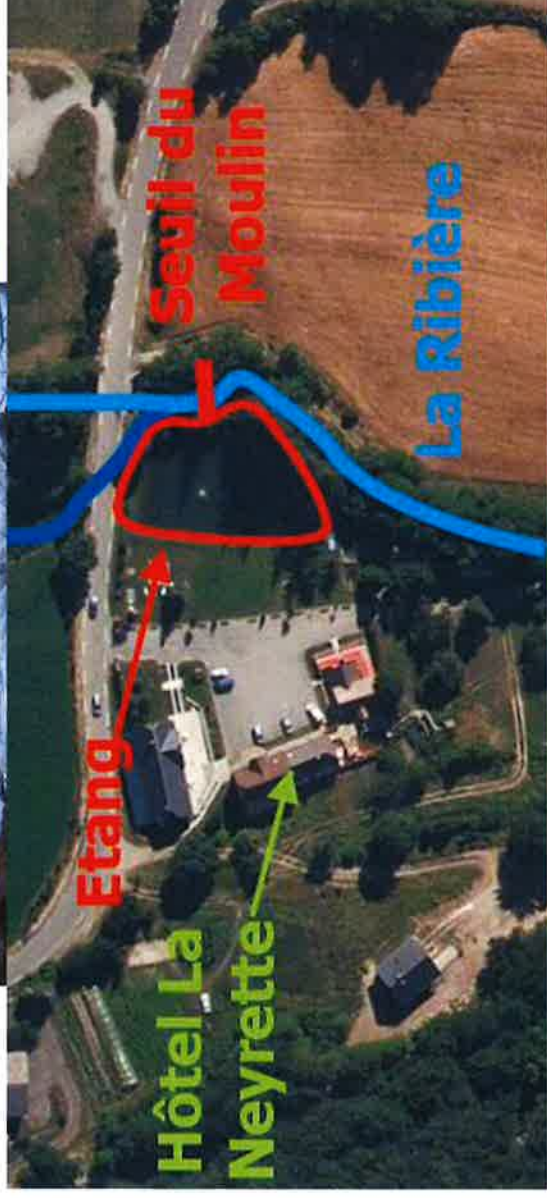
PROBLÉMATIQUE DE L'EFFACEMENT DU SEUIL DU MOULIN

L'effacement du seuil du moulin n'est pas sans conséquences, en effet sa hauteur importante par rapport à la morphologie et la faible largeur de la rivière implique :

- Abaissement du lit de 2 m provoquant une érosion régressive sur 40 m
- Risque de rupture de la digue de l'étang de l'Hôtel et déversement de l'étang dans la Ribière.
- Risque d'effondrement des berges et de la végétation

érosions latérales prévisibles du cours d'eau
