2023 N° 12/16

# Étude de la colonisation du bassin versant de la l'Argens par l'anguille européenne (*Anguilla anguilla*)

ALIX F., RIVOALLAN D. • Avril 2024

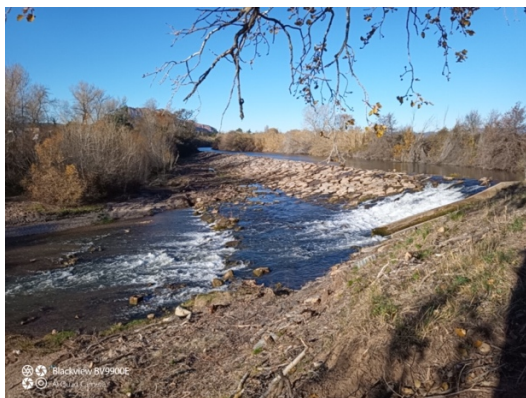
Figure 3 : Seuil du Béal, le 15/12/2023

Le seuil du Béal (**Figure 3**) est un seuil qui a été apparenté à la classe 3 du protocole de Steinbach en 2008, c'est à dire un seuil difficilement franchissable. Un projet de création d'une passe à poissons toutes espèces est en cours sur cet ouvrage (travaux prévus en 2024). Ce seuil n'avait depuis pas évolué.

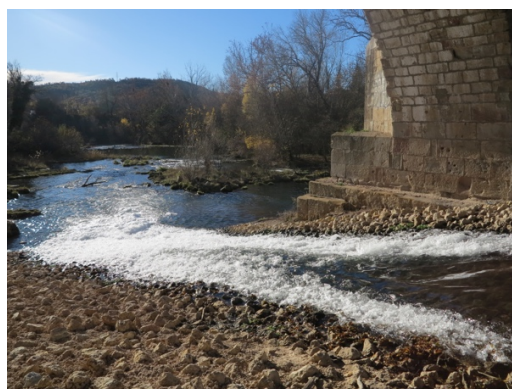
Figure 4 : Rampe à anguille du seuil de Pont d'Argens

On retrouve ensuite le seuil de Pont d'Argens, équipé d'une rampe à anguille (**Figure 4**) mise en eau au cours de l'été 2023. Sur cette rampe quelques macrorugosités semblent déjà avoir disparues lors de notre visite du mois de décembre 2023. Une vigilance particulière serait pertinente en cas de crue de l'Argens pour s'assurer que la rampe reste fonctionnelle.

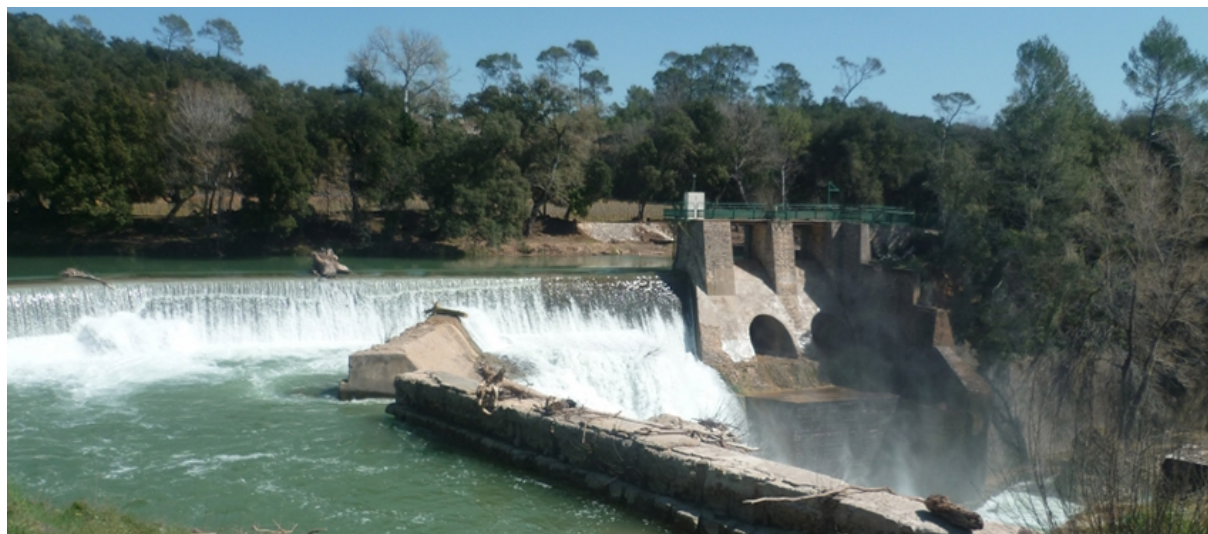
Figure 5 : Barrage d'Entraigues © Mairie de Canet des Maures

Le dernier ouvrage sur ce secteur est le barrage d'Entraigues (**Figure 5**). La note attribuée à ce barrage est de 4 : très difficilement franchissable quelques soit les conditions hydrauliques. La note de 5 devrait être attribué à cet ouvrage, ayant un usage de production d'électricité et présentant un **dénivelé de près de 19 mètres**. Cependant, des anguilles ont déjà été retrouvées au-dessus et il n'est donc pas possible de lui attribuer cette note. Les anguilles auraient la possibilité de contourner cet ouvrage au travers d'un canal qui relie l'amont et l'aval du barrage d'Entraigues. Il serait donc possible et probable que les anguilles retrouvées au-dessus de ce barrage soit passé par le canal et non l'Argens (*com. pers. FD83*). Il y a actuellement un projet de mise en place d'une passe piège sur cet ouvrage. Par la suite, la question de la dévalaison devra être posée. En effet, le dispositif de dévalaison actuel et prévu, ne semble pas convainquant au regard des enjeux, et un risque de mortalités des anguilles dévalantes est probable.

Le barrage d'Entraigues est le véritable point noir pour la continuité écologique sur l'Argens.

- Le barrage d'Entraigues est le verrou majeur retrouvé sur l'Argens. Son équipement présente un enjeu considérable pour augmenter l'aire de migration des jeunes anguilles sur ce territoire et améliorer l'accès aux affluents situés en amont. Cependant, cet équipement doit se faire en parallèle de la mise en place d'un dispositif de dévalaison efficient.

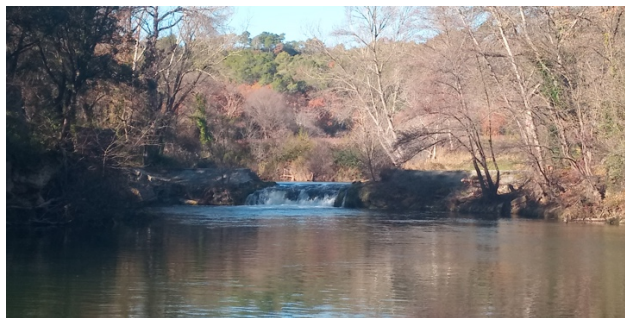
*Figure 7 : Seuil des Fadons*

Suivant le barrage d'Entraigues, on rencontre le seuil des Fadons ou seuil des Girards (Figure 7). Ce seuil avait obtenu une note de classe 3 en 2008. Cette note a été abaissée à la classe 2 lors de la visite de terrain en 2023. En effet, cet ouvrage a été fragilisé par des crues et des voies de passages se sont créés en berge. On notera par ailleurs, la présence d'un obstacle situé à l'aval du seuil des Fadons qui n'est pas enregistrée au ROE. Ce dernier ne présente pas de difficulté pour la migration des anguilles et a reçu la note de 1 (Figure 8).

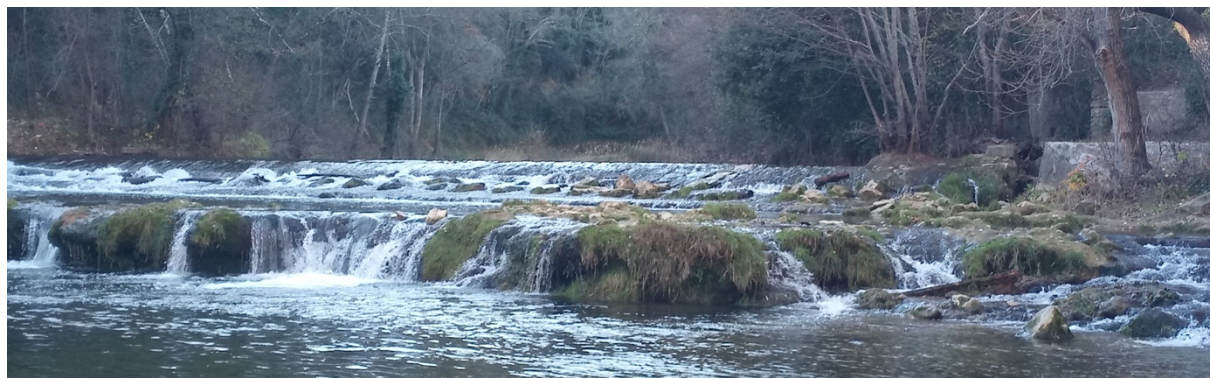
*Figure 9 : Seuil du Moutas en arrière-plan et marches naturelles*

Le seuil du Moutas avait obtenu la note de 1 en 2008, note qui a été conservée dans la notation réalisée en 2023. Quelques marches sont visibles en aval directe de ce seuil, mais ce sont des marches naturelles (**Figure 9**).

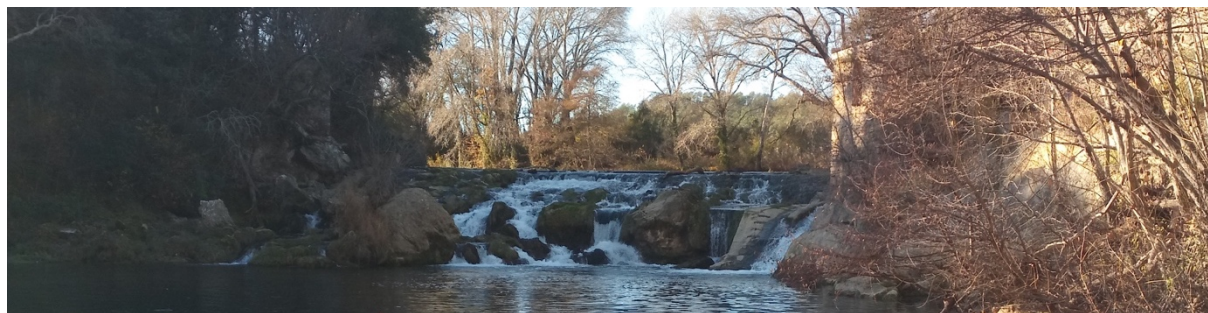
*Figure 10 : Ouvrage de Sainte-Croix*

La limite du secteur 3 est le seuil de Sainte Croix (**Figure 10**) qui a obtenu une note de classe 4, il est considéré comme étant très difficilement franchissable, sa hauteur de chute et sa pente sont particulièrement défavorables.

- L'ouvrage de Sainte-Croix est le second verrou que l'on retrouve sur l'Argens. Il n'y a pour le moment aucun projet en cours sur ce secteur.
- Le nombre d'ouvrage présents sur le territoire de l'Argens reste important et bien que certains soit équipés de rampes à anguille, un effet de cumulation des ouvrages restera présent et impactera la montaison des anguilles.

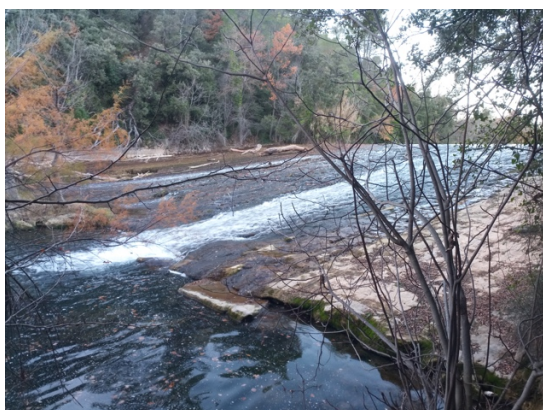
Figure 12 : Seuil des Capucins

Malgré sa taille, le seuil des Capucins avait reçu une note de 1 en 2008 car les opérateurs de l'époque considéraient que le seuil étant large et rugueux, les écoulements pouvaient bien se répartir rendant ce dernier facilement franchissable. Les opérateurs s'étant rendus sur site en 2023 ont constaté la présence de petites marches en aval de l'ouvrage, nécessitant la recherche d'une voie préférentielle de passage pour les anguilles. Bien que la face aval du seuil soit inclinée et la pente plutôt douce, la hauteur de chute de cet ouvrage reste importante à franchir (4,2m). Le choix a donc été fait d'attribuer au seuil des Capucins la note de 2.

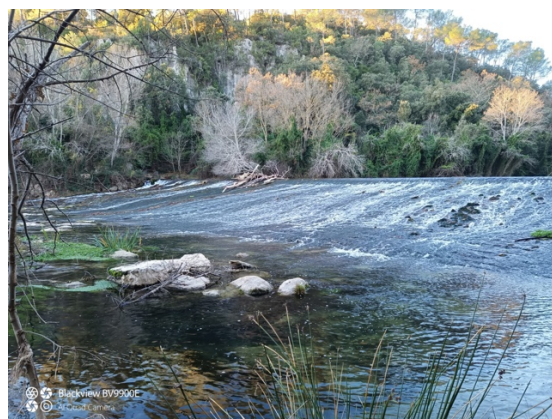
Figure 13 : Seuil de Vallon-Sourn

L'ouvrage de Vallon-Sourn, dernier ouvrage situé sur la ZAP Alose a obtenu la même note que le seuil des Capucins, c'est à dire une note de classe 2 : ouvrage franchissable mais avec risque d'impact. Cette note est identique à celle attribuée en 2008.

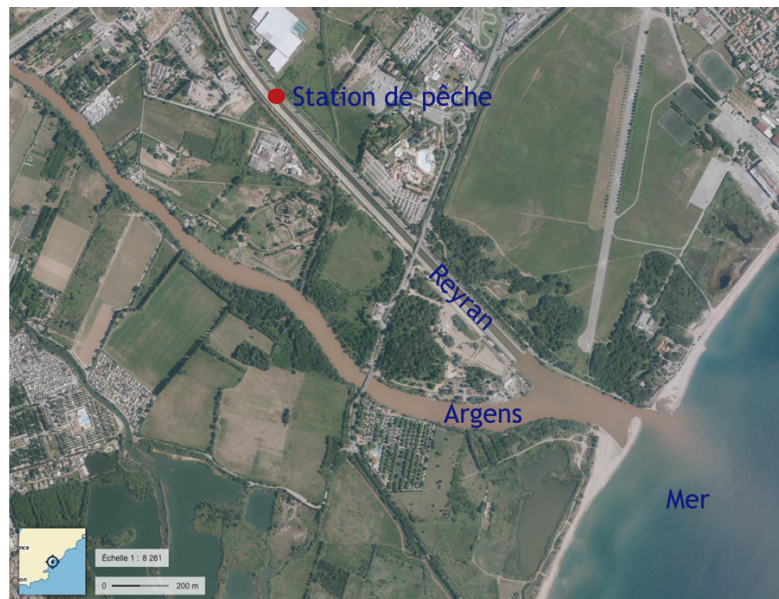
Figure 14 : Localisation de la station de pêche électrique sur le Reyran

Le Reyran est le premier affluent rencontré par les anguilles sur le fleuve Argens. La station de pêche électrique est située à environ 2 km de la mer (**Figure 14**). Cette station est donc représentative de la colonisation du bassin versant de l'Argens. Elle peut être difficilement pêchable selon les conditions de salinité mais aucun souci n'a été rencontré en 2023 (remonté du biseau salé posant des problèmes de conductivité déjà rencontré par le passé sur cette station).

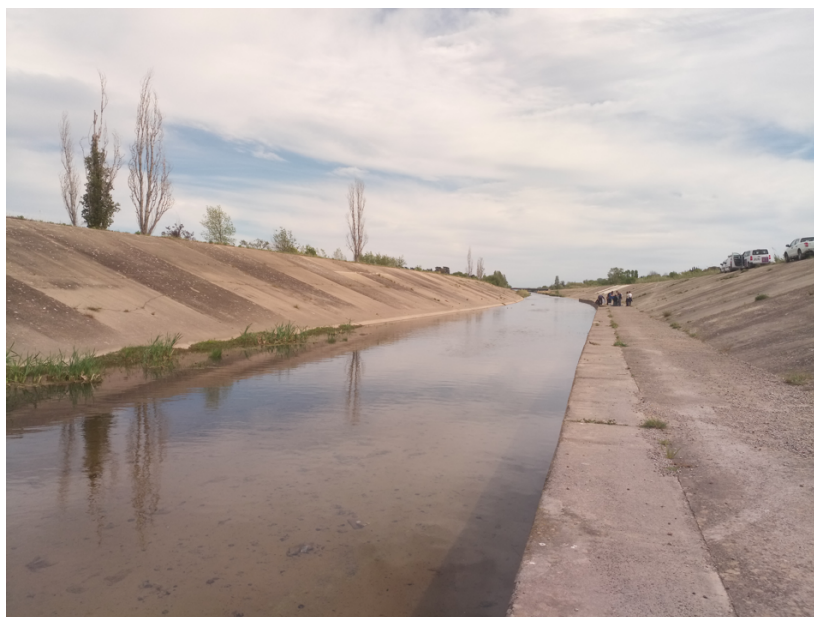
Figure 15 : Station de pêche sur le Reyran

Le Reyran présente sur sa partie aval une morphologie extrêmement dégradée (cuvelé / berges en béton) (**Figure 15**) et présente des zones d'assecs en amont.
